# 二次电压回路异常造成线路距离保护误动作探析

文/周 毅  
山西兆丰铝电有限责任公司自备电厂

就一起二次电压回路异常造成220 kV线路距离保护误动作进行分析，探讨了TV二次电压回路发生异常的原因，并提出相应的整改对策。

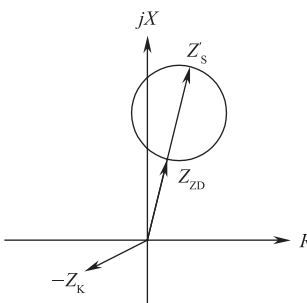
图3 反方向故障时动作特性

正方向故障时，测量阻抗 $Z_K$ 在阻抗复数平面上的动作特性是以 $Z_{ZD}$ 至 $-Z_S$ 连线为直径的圆；反方向故障时，测量阻抗 $-Z_K$ 在阻抗复数平面上的动作特性是以 $Z_{ZD}$ 与 $Z'_S$ 连线为直径的圆。

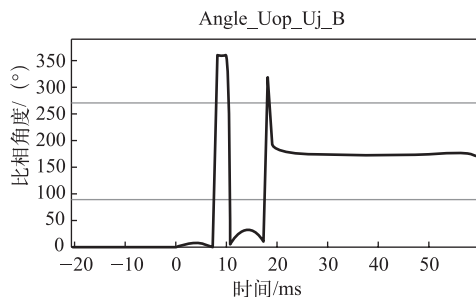
图4 接地距离继电器比相结果示意图

图4中,横坐标为故障相对时间,以起动时刻为0时刻,单位为ms;纵坐标为工作电压与极化电压的比相角度,单位为(°);蓝色曲线为动作方程比相结果,两条红色直线之间为动作区。

从图4中可看出,238 B相故障时,B相接地距离继电器进入比相动作区之内,从而满足动作条件,距离I段保护动作。

发展为238 C相故障时,C相接地距离继电器进入比相动作区之内,从而满足动作条件,距离I段保护动作。

说明:红电I回线电厂侧RCS-931保护装置本身距离保护动作正常。

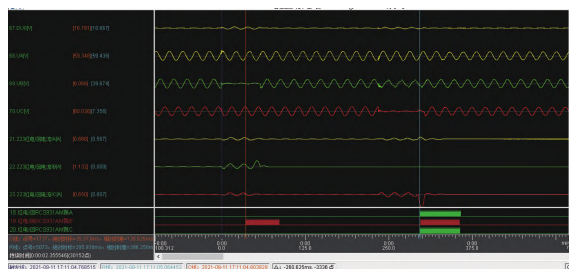
图5 消除附加零序电压后的内母线电压波形

以开口三角电压为基准(幅值缩小1.732倍),与自产零序电压比较,发生B相故障时的附加零序电压 $U_0$ 约为16 V,各相消除附加的零序电压后的内母线三相电压波形如图5所示,发生B相故障时,内

母线三相电压分别为59.3 V、6.1 V和60 V,基本反映系统发生故障时的特征。

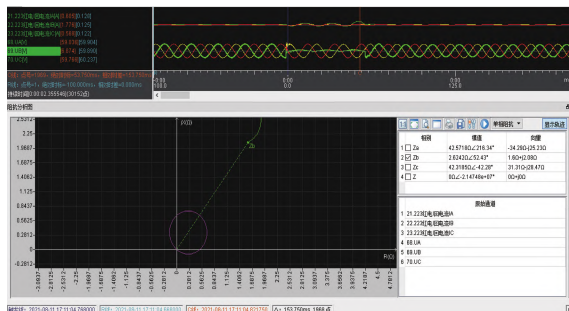
图6 B相区外故障时测量阻抗

根据消除附加零序电压后的电压,计算红电I回线电厂侧的测量阻抗与距离I段阻抗圆的关系,如图6所示,测量阻抗未落入距离I段范围内。

综合上述分析情况,电厂侧的二次电压应存在异常,且比较符合TV二次回路中性线存在附加电压的特征,该异常导致电厂侧红电I回线路距离I段保护动作。
