# 一起发电机差动保护TA二次开路故障引发保护动作的分析及处理

文/陈 斌  
国能（福州）热电有限公司

以600 MW超临界汽轮发电机组发电机中性点TA二次引线开路故障引发发电机差动保护动作的事故为例，对事故原因进行分析和判断，提出处理与预防方案。在后续发电机运行过程中，应加强该部位的巡视监测和维护，制定事故预案，为后续发电机组稳定运行提供有力保障。

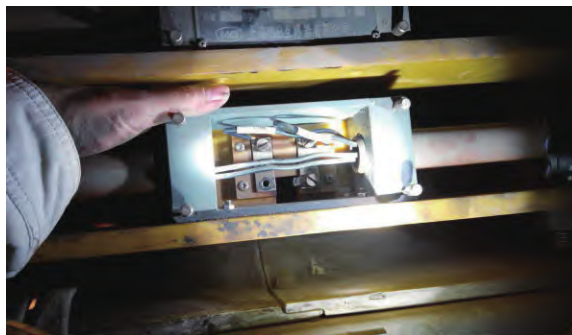
图2 TA二次引线接烧断情况

5) 为精准找出故障点，该公司故障查找攻关小组决定打开发电机底部TA二次引出线接线盒，检查接线盒内部二次线情况。经过检查发现TA1二次引出线B相在接线盒接线柱处烧断情况，环氧树脂板上有过热烧黑痕迹，具体情况如图2所示。鉴于此，可以确认本次1#机组跳闸故障原因为发电机中性点侧TA1中B相二次引出线开路引起。

根据现场检查情况,发现故障点TA本体内部引出线接至TA端部就地接线柱处的环氧树脂板上有过热烧黑和TA二次引线在线鼻子烧融碳化的情况,故障抢修攻关小组经过分析,确认造成此次TA二次开路的原因主要有以下几点:

1) TA1 B相内部引出线接线工艺较差,施工人员在剥线时存在力度控制不当,造成线芯受损而未及时发现并更换受损线芯。长期运行情况下,致使引线在接线鼻子处烧断;或施工人员压线鼻子的质量不到位,引线与线鼻子接触不良,造成引线长期过热烧断。

2) TA端部就地接线盒位于发电机底部出线罩区,该位置运行环境相对恶劣,在机组运行期间处于高频振动状态且电磁感应严重,接线柱上的紧固螺母会出现松动或线鼻子松动的情况,接线松动后,线缆的接触电阻增加造成过热,引线烧断;而且TA端部就地接线盒所处的位置散热条件较差,环境温度相对较高,接线盒温度长期高于60℃,二次引出线氧化的程度加重,绝缘老化,引起不正常的发热。

6) 为尽快恢复1#发电机组正常运行，攻关小组重新对TA1中B相二次引出线进行引接，同时紧固其余端子。

1) 制定专项巡视检查方案,利用红外成像装置、红外测温枪等仪器,对发电机底部的TA接线盒进行日常测温检查,记录温度变化曲线,同时定期抄录差流参数,综合分析TA运行状态。

3) 制定专项检修方案,利用机组停运大小修契机,全面检查发变组各TA端子状态,重点检查接线是否有松动,接线柱和引线处是否有过热和损伤现象,同时测量保护屏至TA直流电阻,对比各相偏差值。

5) 考虑将TA二次引出线连接处增加点焊或将硬连接改成多股软铜线的软连接,用于减少机组正常运行过程中振动引起接线紧固螺母松动的几率。
