# 催化裂化装置烟机入口膨胀节失效分析

**催化裂化装置膨胀节失效原因分析、预防和处理措施建议**——通过对催化裂化装置膨胀节失效样品的化学成分、金相及运行工况、断口能谱和扫描电镜进行分析，得出波纹管膨胀节失效的主要原因是晶间腐蚀和应力腐蚀联合作用的结果。针对催化裂化装置含硫、含钒及高温的运行工况，建议在检修期间做好防露点腐蚀的防护工作，并且需定期更换膨胀节，同时可考虑采用双层带层间监测预警结构的膨胀节等预防和处理措施，防止因膨胀节突发失效导致装置非计划停车，造成经济损失。

文 / 隋春明 史光辉 王宝鹏 吴乙博

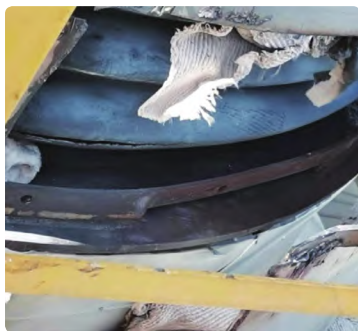
图1 波纹管波峰开裂

某公司催化裂化装置烟气管道单式铰链型膨胀节的波纹管波峰开裂（首次出现此类问题），如图1所示。

失效膨胀节的安装位置为下三铰链组合的最下面的一个，如图2所示。该波纹管主要用于吸收管道热位移。管道介质为烟气+催化剂，工作温度为700℃，运行时承受一定的波动载荷。初始裂纹在波纹管边波峰上，长约300mm，沿周向延伸，深度贯穿波纹管壁厚。对波纹管进行一些处理后设备继续运行3个月，大修更换波纹管时发现除周向裂纹外，还有起始于周向裂纹的横向裂纹，裂纹呈树枝状。

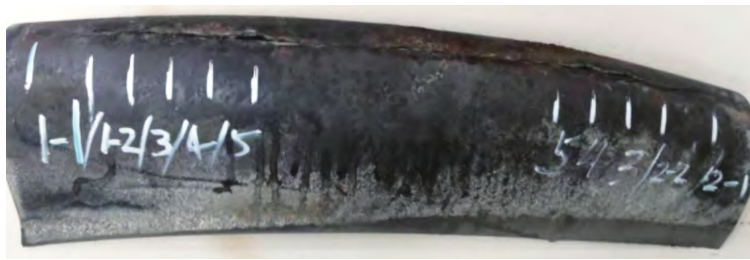
图 3 失效波纹管取样示意

样品为催化裂化装置失效波纹管开裂波峰段样品，如图3所示，并沿其周向裂纹的走向，进行预切割；编号处理后，分别制取金相试样（2-3）、化学分析试样（1-3）、断口和腐蚀产物分析试样。

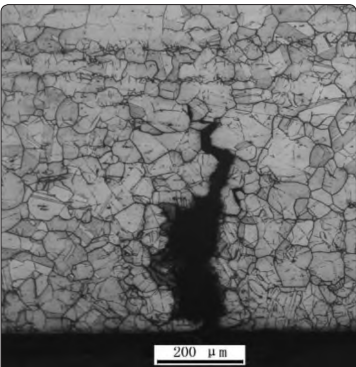
1-3 试样裂纹低倍形貌

图 4 为周向裂纹宏观形貌照片，从图中可以看出波纹管外面覆盖着黑色的碳和黄褐色的腐蚀物。本次出现的裂纹长度约 30 cm，断裂处 1-3 试样和 1-5 试样还有子午向的裂纹，如图 5 所示。

图 5 横向裂纹形貌

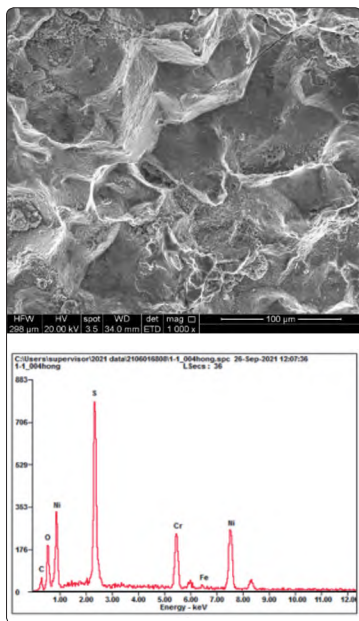
图6 扫描电镜+能谱分析

断口清洗后明显可以看出裂纹分为 3 个区域，从上至下分别为裂纹源区、裂纹扩展区和断裂区。裂纹源区，占断口区域的 1/7；裂纹扩展区占断口区域的 5/7；剩余部分为断裂区。裂纹起源于试样内表面，主要为沿晶特征。图谱如图 6 所示，后的腐蚀产物主要为 NiO、Cr<sub>2</sub>O<sub>3</sub>、NiCr<sub>2</sub>O<sub>4</sub>、NiS 和 Fe<sub>2</sub>O<sub>3</sub>。

合金在腐蚀后的晶界处发现明显的析出相，为 $\delta$ 相 $\text{Ni}_3(\text{Nb}, \text{Mo})$ ，随着Nb和Mo元素聚集到晶界处形成第二相，造成晶界处产生贫Cr区和贫Ni区，难以形成致密的氧化膜，致使S元素腐蚀基体。晶界处富集大量S元素，NiS和Ni会在高温下生成共晶体，这种共晶体的熔点只有 $645^\circ\text{C}$ ，熔融的共晶体渗透于晶粒之间，发生晶间腐蚀。

晶间腐蚀作为应力腐蚀裂纹的诱发部位，在波纹管压力、位移应力以及含硫腐蚀介质的联合作用下，产生了应力腐蚀裂纹。

1. 停工检修期间做好防护

由于催化裂化装置中存在大量的含硫气体，在低于露点温度时极易冷凝，并沉积到波纹管底部，从而增大产生应力腐蚀失效的几率。

2. 进行膨胀节结构升级

催化裂化装置是石油深加工的主要装置，而能量回收系统又是决定全厂能源利用指标的重要系统。若该系统因突发设备失效造成装置紧急停，将产生重大经济损失。为提高该系统用膨胀节装置的长周期安全运行可靠性，建议将波纹管的单层薄壁结构，升级为双层结构，并采用“单层承压，双层设计”的理念，进行产品的设计和制造。同时，该结构可辅以具备远程监测功能的波纹管层间泄漏预警系统，将大大提升整个装置系统（管路）的运行安全性。
