# 影响链轮轴向圆跳动的加工因素

1. 第一拖拉机股份有限公司铸锻厂 河南洛阳 471004

**摘要:** 针对影响链轮轴向圆跳动的加工因素, 在调试过程中做了大量的数据收集及工艺验证工作, 事实证明, 数控精车及感应淬火工序对链轮的轴向圆跳动有一定的影响, 但拉床工作台的水平度是影响链轮轴向圆跳动的关键因素。

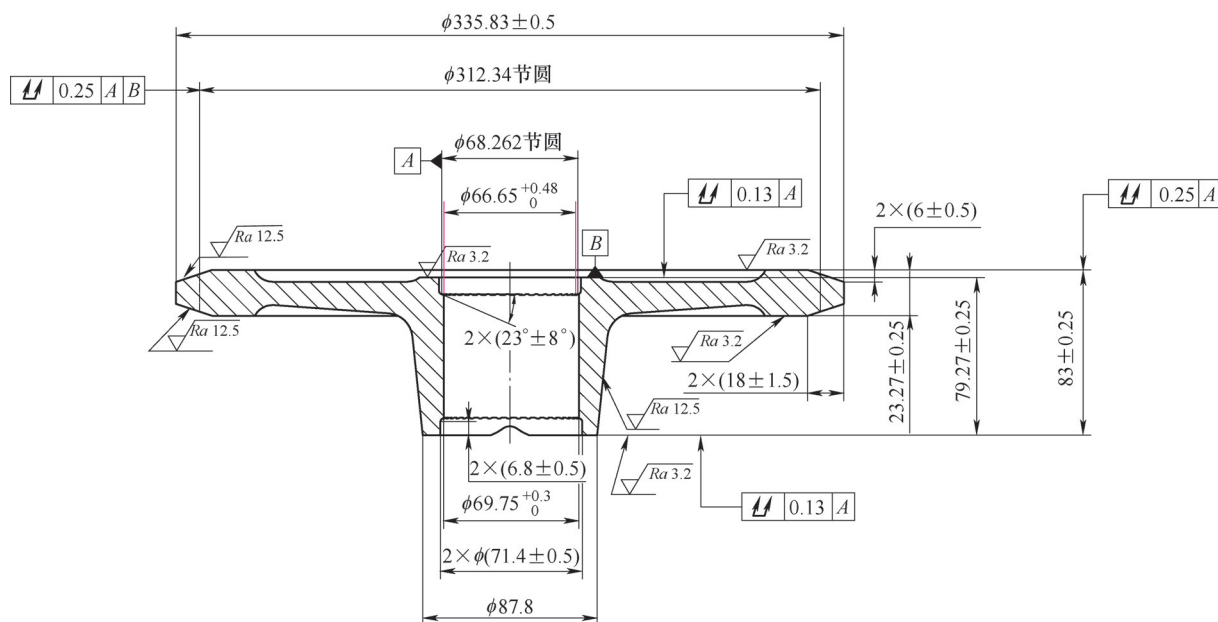
图1 链轮

我厂前期已开发过图1所示链轮的类似产品, 加工工艺相对成熟, 但前期开发产品的轴向圆跳动要求0.5mm, 较为宽松, 正常机械加工即可满足要求, 未曾发现轴向圆跳动超差现象。但该链轮要求齿数22, 内孔 $30^\circ$ , 平齿根渐开线花键齿数

43, 齿部端面感应淬火, 淬火硬度最小45HRC, 淬硬层深度最小1.5mm; 以花键内孔为轴向圆跳动测量基准, 要求大端齿部轴向圆跳动0.25mm、大端孔口轴向圆跳动0.13mm以及小端孔口轴向圆跳动0.13mm, 轴向圆跳动较之前已开发产品要求相对较严。

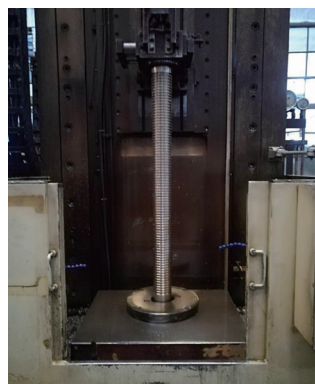
图2 拉床局部

拉床局部如图2所示。工作时,将工件大端端面朝下放置在拉床工作台上,拉刀以工件内孔做定位导向,刀夹松开刀柄,刀具呈悬臂状,丝杠将通过螺母的旋转运动转换为拉刀的直线运动,完成拉花键加工。

工作台平面度工艺验证:目测工作台表面无明显磕碰,初步分析拉刀与拉床工作台不垂直是因为工作台长期使用磨损,导致工作台表面倾斜。用水平仪测工作台平面度,发现平面度超出工艺要求。遂将工作台拆下,放置在平面磨床上,以拉床工作

台与拉床本体装配面为基准面，在平面磨床上对拉床工作台进行磨平面，确保工作台自身的平面度，待加工完毕装配后进行拉花键加工，依然存在轴向圆跳动超差现象，故排除工作台自身平面度差导致轴向圆跳动超差的原因。

拉床本体倾斜工艺验证：用水平仪测量精磨后未与拉床本体装配前拉床工作台的水平度，以及工作台与拉床本体装配后的水平度，显示工作台装配前水平度符合工艺要求，装配后拉床工作台水平度不符合要求。用水平仪测量机床本体与工作台安装定位面水平度，显示机床本体西北向偏低。由于

表3数据显示，拉床工作台找平后生产的链轮轴向圆跳动100%合格，确定拉床工作台的水平度欠佳是造成链轮轴向圆跳动超差的主要原因。拉床工作台找平至今，该工序已生产链轮约3500件，未再发

拉床自身调整不便，决定在工作台的不同方向做标记，与拉床本体进行配装，配装后用水平仪测量工作台水平度，依次更换不同的标记位置进行换方向配装，选择工作台水平度最佳方向进行配装。配装后，拉床工作台的水平度在0.02mm以内。随机抽取5件链轮进行编号，进行全工序轴向圆跳动工艺验证，检测数据见表3。

经工艺验证，精车工序、感应淬火工序及拉床工作台自身的平面度对链轮轴向圆跳动有一定的影响，但不是造成轴向圆跳动超差的主要原因，影响轴向圆跳动的主要原因是拉床工作台的水平度。由于拉床工作原理的特殊性，应定期对拉床工作台进行水平度检测，保持工作台水平度良好，拉花键过程中，拉刀可在某种程度上对链轮的轴向圆跳动起到一定的修正作用，从而改善产品质量。
