# 矿用减速器锥齿轮开裂原因分析

**摘要:** 矿用减速器锥齿轮在工作期间发生表面横截面环形劈裂, 通过对齿轮开裂裂纹的走向以及裂纹形状等因素进行宏观研究分析, 采用体视显微镜、气体分析仪、直读光谱仪和多用磁粉检测仪等, 研究了材质的化学分析、裂纹形貌和金相组织。结果表明: 原材料无致裂缺陷, 热处理工艺需要完善; 同时, 在生产加工过程中, 存在操作误区, 不当操作导致产生裂纹源点, 超过材料自身强度, 出炉后在应力源点位置迅速释放, 环表面组织应力集中区域致瞬间开裂。

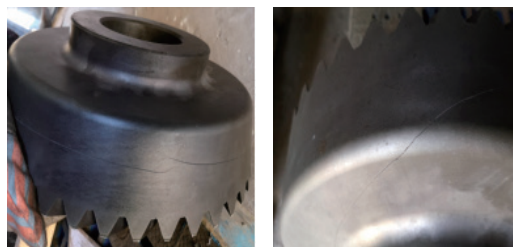
图1 开裂齿轮宏观形貌

齿轮加工流程: 下料→精加工→磨制→渗碳淬火→清洗→回火。后发现齿轮表面呈大弧形外周弧裂, 齿轮样品裂纹整体 1/3 位于齿轮靠上凸面平面, 约 2/3 位于外弧面, 且由表象看沿外弧周面相

邻约100° 分别有两处断开, 整体纹路刚直, 呈淬火应力裂纹特点。裂纹截面开裂深度均自距表面17mm和距表面45mm向内裂了30mm左右, 即应力造成开裂前, 在成品齿轮外型中其聚集程度是均匀的, 释放为瞬间完成。开裂齿轮宏观形貌如图1所示。

a) 裂纹形貌

b) 局部放大

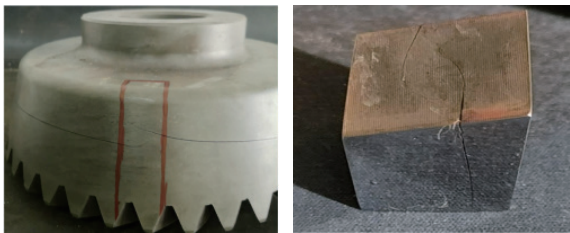
图2 样品选取

因不得触及裂纹源, 且硬度测试在60HRC左右, 普通锯切方式无法获取试样, 故取样选定线切割取自裂纹尾部的结合部(见图2), 不伤及裂纹根源检测。

a) 取样标定位置      b) 局部取样样品

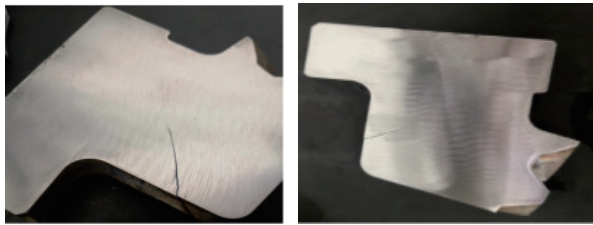
图3 硬度检测样品

(2) 硬度检测 硬度检测样品如图3所示，试样依据GB/T 230.1—2009《金属材料洛氏硬度试验第1部分：试验方法》制样，齿轮硬度检测结果见表3，符合设计硬度要求。

a) 边缘1.5mm处硬度检测      b) 内部截面纵深硬度检测

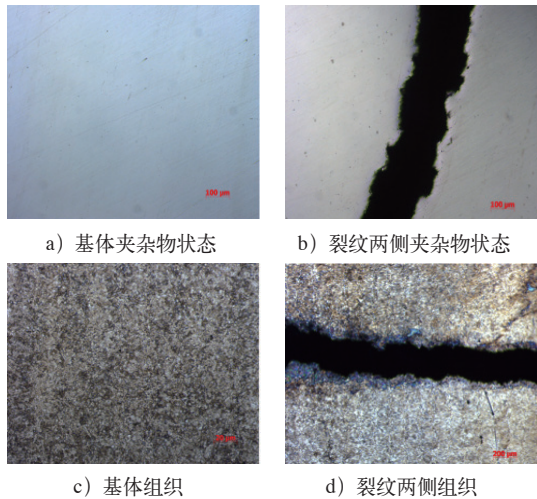
图4 夹杂物评定

采用100×光学显微镜观察，依据GB/T 10561—2005《钢中非金属夹杂物含量的测定标准评级图显微检验法》进行非金属夹杂物评定（见图4）。夹杂物状态如图4a、b所示。同时试样采用100×光学显微镜观察显微组织。图4c所示为裂纹

a) 基体夹杂物状态      b) 裂纹两侧夹杂物状态  
c) 基体组织      d) 裂纹两侧组织

附近正常基体组织，图4d所示为失效部位裂纹区域腐蚀实测组织，视场内无网状或异常碳化物聚集现象。

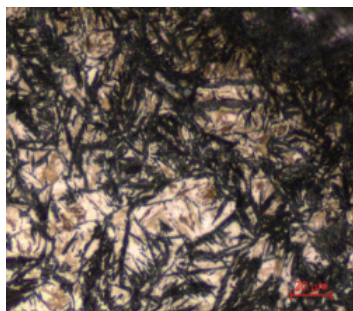
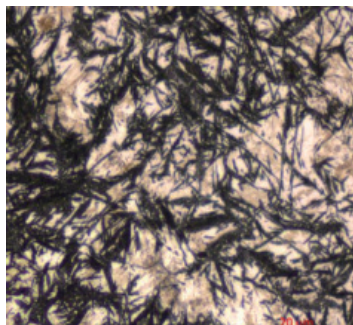
图5 失效件与随炉件的金相组织

基体部分夹杂物，检测范围为全视场，夹杂物情况A类0.5级、B类0.5级、C类0.5级、D类0.5级、Ds类无；检测随炉样件及失效零件未裂纹基体位置残留奥氏体组织如图5所示，失效件表面残留奥氏体6级，随炉样品表面残留奥氏体6级，均有较严重的堆积现象。

原始记录显示，18CrNiMo7-6钢工件与20CrMnTi钢工件混装，以20CrMnTi钢工艺为主，该工艺执行细节要求：渗碳保温温度925℃，渗碳淬火后需炉冷沥油10min，后经转炉冲洗，65℃温水冲洗45min；转炉回火按工艺设定速率升温至170℃充分回火。但记录显示沥油时长为4553s，由复验情况和原始记录可知，该失效零件的成分复验与熔炼炉号成分吻合，有益元素均在中上限；同时实测均发现渗碳工件表层及随炉样品产生并聚集了一定量的残留奥氏体；又按原始记录测算，回火的回炉时间将超过2h才开始回火。

a) 失效零件基体

b) 工件随炉样品

3) 原始记录显示信息与实测残留奥氏体情况相吻合，残留奥氏体超标严重，易造成齿轮强度降低、尺寸超差或局部微裂纹现象。

因此，在裂纹多点局部检测基础上，可推断原材料无致裂缺陷。残留奥氏体因组织不稳定，在回火和放置过程中继续转变，过多的残留奥氏体直接影响齿轮表面压应力分布，同时生产加工过程中，存在操作误区，操作不当导致产生裂纹源点，超过材料自身强度，出炉后在应力源点位置迅速释放，环表面组织应力集中区域致瞬间开裂。

最终建议：齿轮在渗碳直接淬火后，增加冰冷处理来减少残留奥氏体；规范配炉生产，尽可能将同材质牌号、合金系数相近的渗碳齿轮同炉；齿轮断裂原因有人为因素存在，因此要纠正人为操作，指导相关人员正确生产，符合工艺流程。
