为了攻克曲轴粗车刀崩刃问题，本文介绍了车拉加工工艺、刀片种类，通过调整设备精度，优化加工参数、加工余量，降低粗车刀崩刃次数。

□ 上汽通用五菱汽车股份有限公司重庆分公司 张晓刚 许雷明

# 曲轴粗车刀崩刃问题浅析

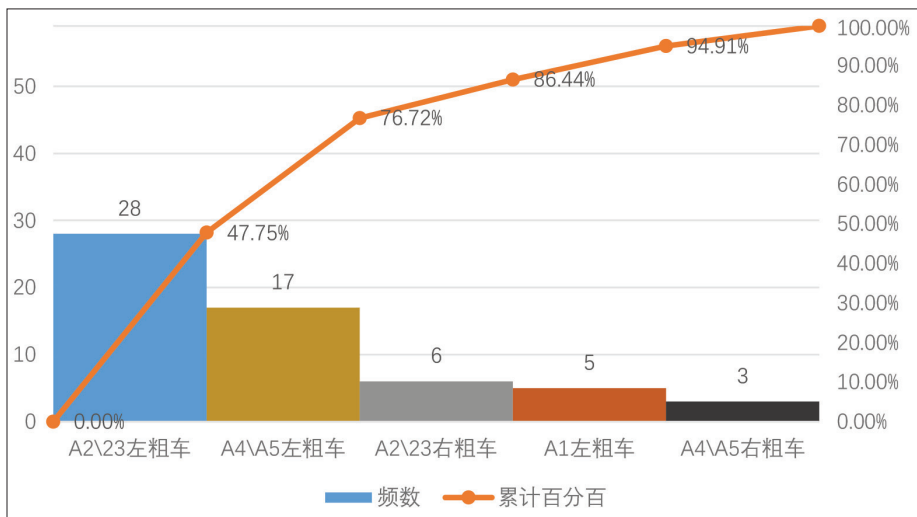
图2 崩刀分布

2020 年整年 OP20 工位粗车刀崩刃 59 次，生产过程月均崩刃次数 5.4 次 / 月，相比较于 2016-2017 每月平均崩刃频次为 1.1 次增加了 4.3 次 / 月，崩刃频次明显变多。统计 2020 年整年粗车刀崩刃于各轴径的分布情况，绘制如图 2 所示的柏拉图。由图可知 A2/A3 粗车刀崩刃占比最大，A2/A4 左粗

车和 A4/A5 左粗车崩刃次数占全年粗车刀崩刃次数的 76.72%，是 OP20 车拉工位粗车刀崩刃问题的症结所在。在其他问题不增加的情况下，解决 A2/A3 左粗车及 A4/A5 左粗车问题后，OP20 工位粗车刀崩刃频次将降低为 1.27 次 / 月，与 2016 ~ 2017 年崩刃频次基本持平。

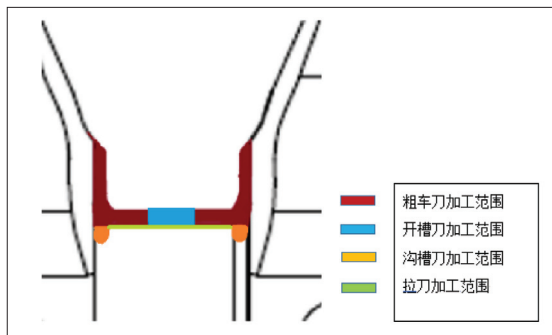
图4 工位刀片加工余量示意图

刀片的加工余量（图4）直接关系到加工过程中刀片受热、应力变化。结合上文介绍的加工工艺，开槽刀的加工深度、轴向加工位置会影响左右粗车刀的加工余量，粗车刀和拉刀（最终尺寸加工刀）的余量分配也直接影响了粗车刀的加工余量。

（1）OP20.1 设备主轴颈粗车加工 Z 向余量，A2 左粗车加工余量比右粗车加工余量大 1.1 mm，A4 左粗车比右粗车大 0.85 mm，其他轴径最大差异皆小于 0.3 mm，与上文统计信息中左粗车崩刀频次大于右粗车现象相呼应。

车加工后直径小于 49.7 mm，已经达到 OP20 工位成品尺寸要求（49.6±0.1）mm，并且主要集中在 A2/A3 轴径，与上文统计的粗车崩刀频次统计相对应。

加工余量过大是导致崩刀的直接因素，综合我司多年的加工情况，极少发生拉刀崩刀情况，故团队通过多次调整优化将粗车刀加工尺寸由 φ 49.9

修改为 φ 50.2（增加拉刀加工余量 0.3 mm），优化后跟踪粗车刀崩刀频次明显好转。
