中远距离毫米波雷达是实现 AEB/ACC 功能的重要部件。新车型在开发时需要考虑雷达安装布置及相关件的公差尺寸要求。本文介绍了雷达常见装配问题及解决方法。

□ 奇瑞汽车股份有限公司 刘仕飞 张志 郑涛

## 整车（AEB/ACC）雷达常见装配问题及解决方法

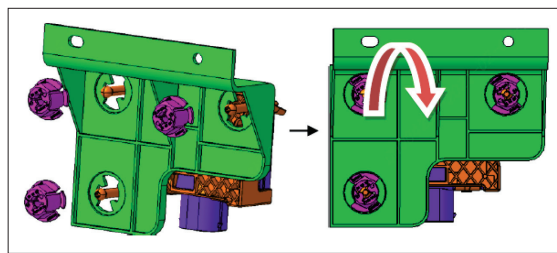
如图3所示,旋转安装后需确认安装到位,否则雷达在设备校准台进行校准调整时,易导致脱卡雷达角度发生歪斜超出设备检测范围,从而无法调整,也可能出现未卡接到位,校准时假性合格,车辆经过长时间行驶或行驶较差路面时导致脱卡,从而产生组合仪表相关报警。

图3 旋转安装

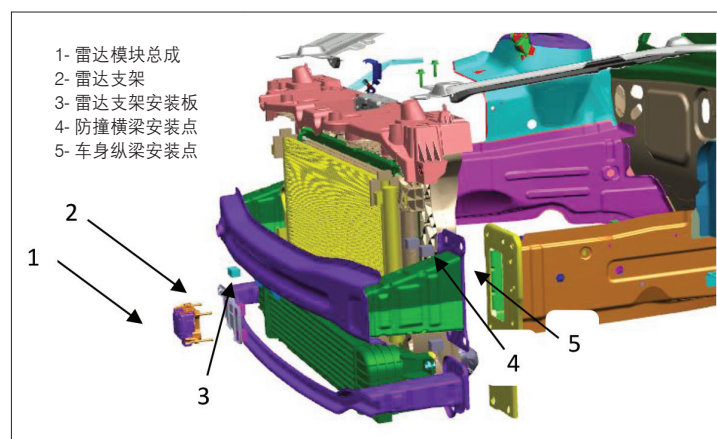
图5 整车雷达安装位置示意图

通过雷达装配、检测 / 调整,雷达控制器常见问题为松动、脱卡及歪斜。导致雷达装配歪斜的主要影响因素为: ADAS 设备测量、雷达尺寸、雷达支架尺寸及雷达支架安装板尺寸,防撞上横梁安装点尺寸,车身防撞横梁尺寸安装点、雷达装配及调整(图5)。

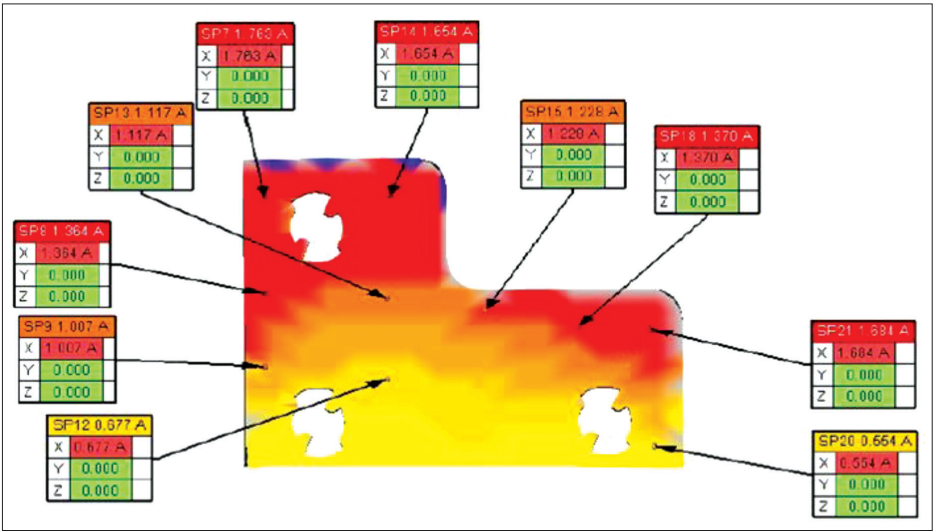
利用白光扫描对雷达支架单件进行测量，注塑件因工艺制造模具差异可能会导致雷达支架X向差异较大，如某款车型得出的数据，X向部分尺寸存在超差达1.7 mm，超出 $\pm 0.50\text{ mm}$ 范围，不符合尺寸要求，通过支架模具修模，改进后数据符合产品要求（图6）。同时因车型差异雷达支架长度差别较大，但雷达支架固定在前防撞横梁上，若支架长度越长，对前防撞横梁支架安装孔尺寸要求越高（图7）。通过尺寸链计算某款车型雷达支架对应安装点X向变化量达到1:3的放大。

图6 利用白光扫描对雷达支架单件进行测量

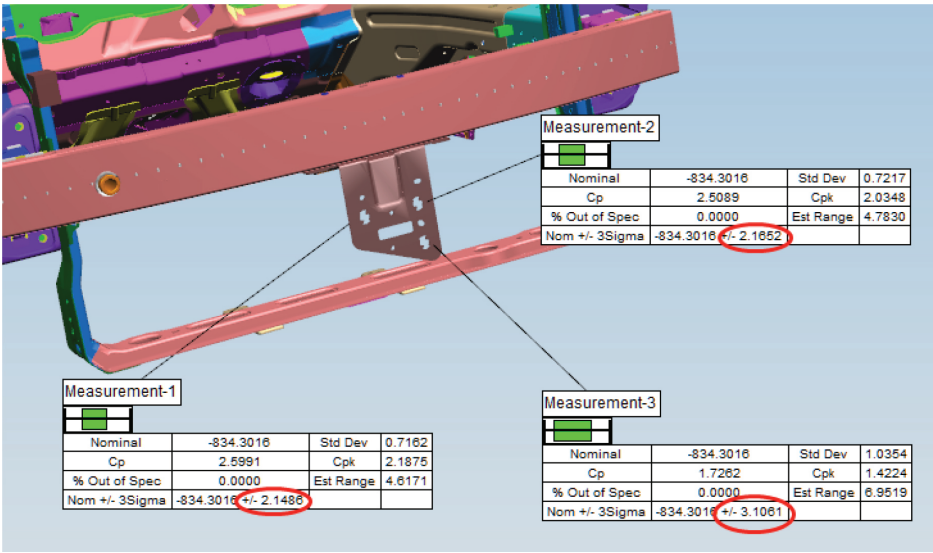
图7 支架长度越长对前防撞横梁支架安装孔尺寸要求越高

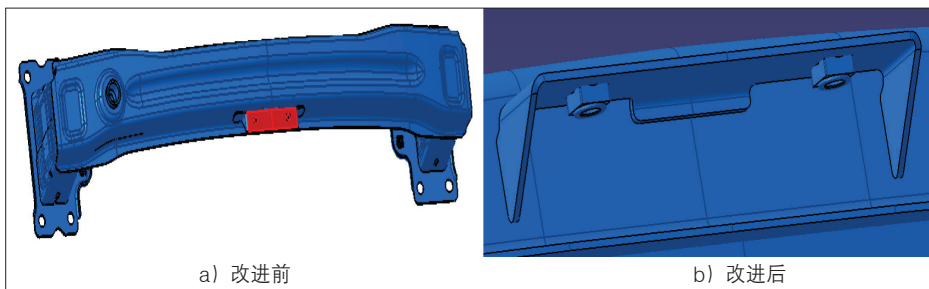
整条焊缝易导致支架受热变形，雷达支架所承受强度不大，因此可采用局部焊接，减少支架受热变形。如某款车型支架通过CO<sub>2</sub>保护焊对整条焊缝进行焊接，导致支架受热变形，影响雷达安装位置。通过对支架改进采用局部焊接，效果显著，如图8所示。

图8 通过对支架改进采用局部焊接是否有干涉现象。在进入ADAS设备标定前员工需晃动雷达检查雷达是否安装到位及与周边是否有干涉,否则会出现因雷达与周边干涉调整为假性合格,经过特殊路面路试后雷达位置出现变化,导致雷达失效,组
