双离合自动变速器的壳体属于薄壁铝合金铸件，其上分布着纵横交错的油道，钢球通常用作油道的端口密封。本文从钢球以及钢球孔的配合尺寸、压装设备的精度和刚性、压装工艺以及压装环境等方面分析了钢球压装力的影响因素及其解决措施。

□ 安徽江淮汽车集团股份有限公司 汤善荣 谢飞 杨健

## 浅谈变速器壳体钢球压装力影响因素

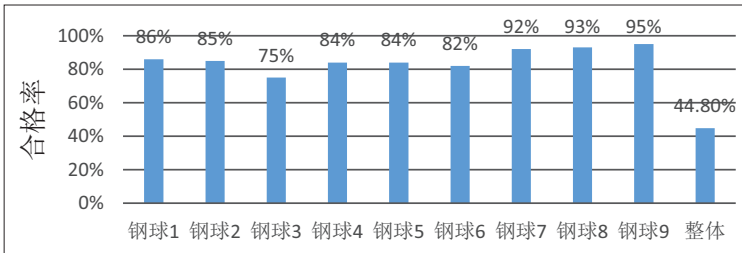
图 1 壳体钢球压装力合格率

通过调查发现，各钢球孔的压装力均存在不合格的情况，主要表现为压装力超过上限值 8 kN，其

中 3 号钢球孔、4 号钢球孔、5 号钢球孔和 6 号钢球孔压装力合格率不足 85%。钢球孔压装力合格率如图 1 所示。

由于变速器壳体属于薄壁铝合金铸件，钢球压装力超标可能会导致变速器壳体变形，存在漏油风险。此外，过大的压装力会在压装过程中产生挤压毛刺，影响产品清洁度。钢球压装工序被剔除的不合格工件需要经线下返修、检测及组织评审等工艺管控手段，这相应地增加了工作量，提高了生产成本。

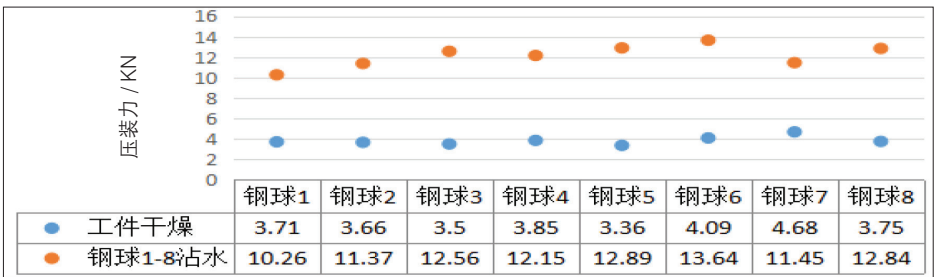
图4 钢球孔内壁在干燥和存在积水状态下的压装力对比

为了验证钢球孔内的残留积水对压装力的影响，通过人为对1~8号钢球孔孔壁均沾水后压装，验证壳体钢球孔内壁在沾水和完全干燥状态下其压装力对比。

从图4可以看出，壳体钢球孔内壁残留积水状态下较钢球孔内壁完全干燥状态下压装力增加了2~4倍，说明壳体钢球孔内

壁的干燥度对钢球压装力影响很大。

工件吹干前增加机器人翻转控水,延长压缩空气吹干时间,同时提升清洗工序的清洗温度(由 $40\text{ }^{\circ}\text{C}$ 提升到 $45\text{ }^{\circ}\text{C}$ ),保证真空干燥所需要的温度差,并增加真空干燥时间等工艺手段,有效确保壳体钢球孔内壁完全干燥。
