# 整体式差速器一字轴锁销断裂分析

**摘要：**某电驱动后桥总成在售后批量出现行驶过程中主减速器内部异响或卡死现象，经拆解分析为主减速器差速器锁销断裂，导致差速器半轴行星齿轮打齿故障。通过对整车的工况结合差速器受力分析，对各影响因子进行单因子变量试验，安排大量的对比台架试验，制定了改进方案，将一字轴及行星齿轮进行磷化表面处理，解决了一字轴锁销断裂导致的主减速器失效故障。

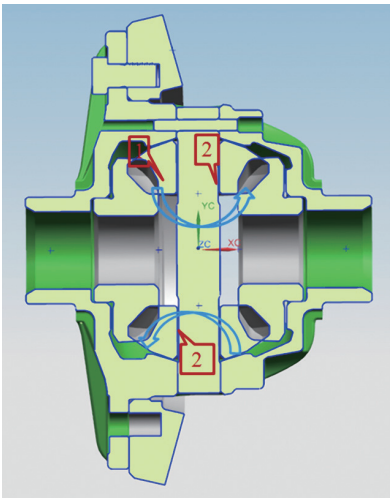
图2 差速器总成受力三维模型

差速器总成受力三维模型如图2所示。

1) 当车子在转弯或差速时，差速器总成内半轴行星齿轮转动工作，两个行星齿轮旋转方向相反，并传递转矩<sup>[1]</sup>。

2) 当在差速工况中，正常情况下行星齿轮传递到一字轴上的转矩较小且相互抵消，但如果一字轴处于拉毛状态，可能会产生较大的磨擦力矩，两边产生较大差扭，使一字轴产生较大转矩。

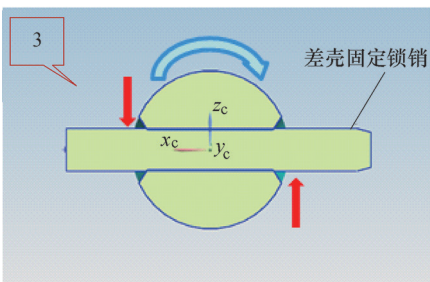
图3 锁销受到剪切力

3) 当一字轴产生转矩，而锁销穿过差壳及一字轴，锁销固定在差壳孔内，一字轴对锁销产生剪切力，从而剪断锁销（见图3）。

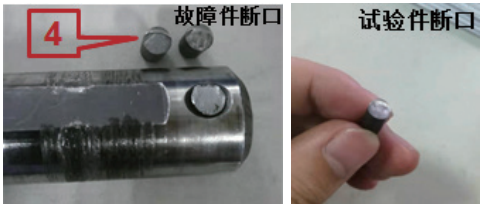
图4 锁销故障件及试验件对比

4) 从故障件可以看出，锁销均从一字轴倒角处剪成三段，且排除疲劳断裂，为瞬间剪切断锁销（见图4）。

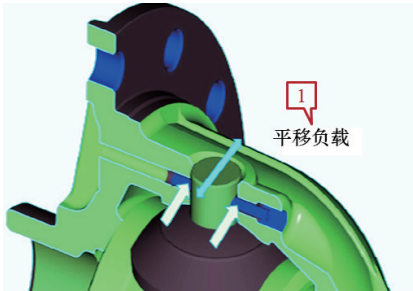
图5 一字轴受到平移冲击

5) 当差速器总成产生差速并传递转矩时，行星齿轮同时给一字轴一个平移负载（冲击），如图5所示。

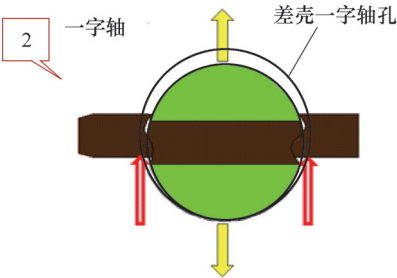
图6 一字轴对锁销产生剪切力

6) 当一字轴与差壳一字轴孔间隙配合时，一字轴在差壳一字轴孔内产生平移，一字轴对锁销产生冲击剪切力（见图6）。

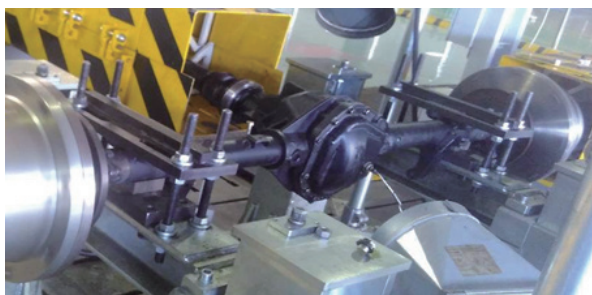
图7 台架试验照片

台架试验如图7所示，台架工况设定<sup>[2]</sup>：

- 1) 模拟整车10km/h车速，确定台架输入轴转速。
- 2) 模拟整车差速工况，一侧轮边完全停止，一侧轮边转动。
- 3) 模拟整车3挡正常行驶时的输入转矩。

- 1) 加大半轴行星齿轮侧隙，能有效降低温升情况，并减轻一字轴拉毛情况。
- 2) 行星齿轮磷化，消除一字轴与行星齿轮金属与金属直接摩擦，起到耐磨及润滑作用。消除300N工况下的拉毛情况，并包容了半轴行星齿轮小间隙情况下的拉毛情况。

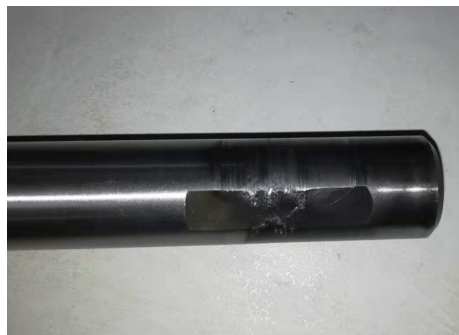
a) 改进前，行星齿轮轴拉毛

- (1) 行星齿轮及行星齿轮轴 产品增加表面锰系磷化处理，磷化膜厚度0.005~0.01mm。
- (2) 差速器总成工艺控制 半轴齿轮及止推垫与差壳之间轴向间隙控制由0.25~0.45mm更改为0.35~0.50mm。

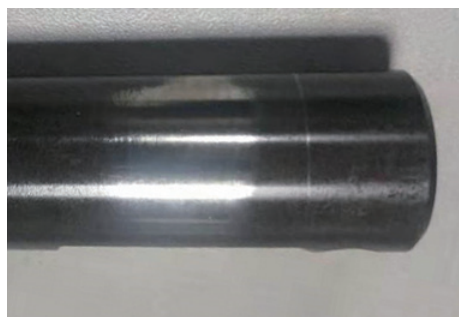
b) 改进后，行星齿轮轴运转正常
