# 汽车后桥齿轮断齿缺陷分析

高永强

郑州华威齿轮有限公司 河南郑州 452374

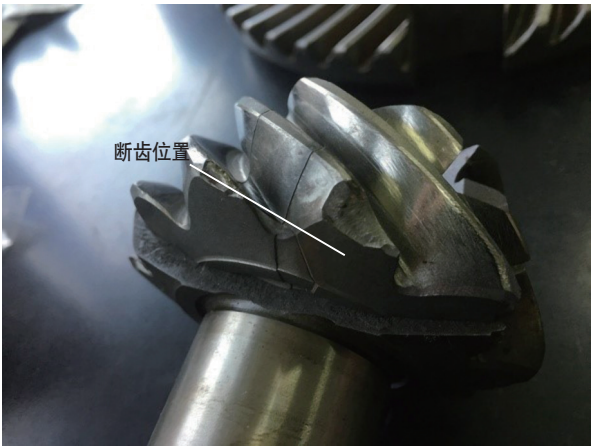
由主动齿轮失效图片（见图1和图2）可以看出，主动锥齿轮在偏大端齿顶一侧有多个轮齿都有不同程度的齿顶断齿现象，并且靠近大端齿轮啮合摩擦痕迹较深，个别轮齿工作面还有硬物刮伤痕迹。

图1 主动齿轮及断裂部位宏观形貌

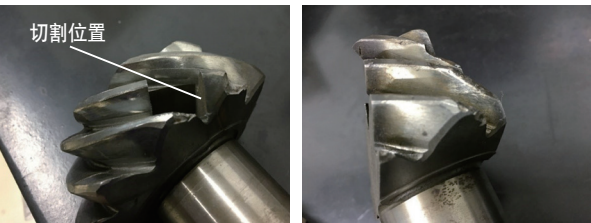
图2 主动齿轮切割部位及擦伤宏观形貌

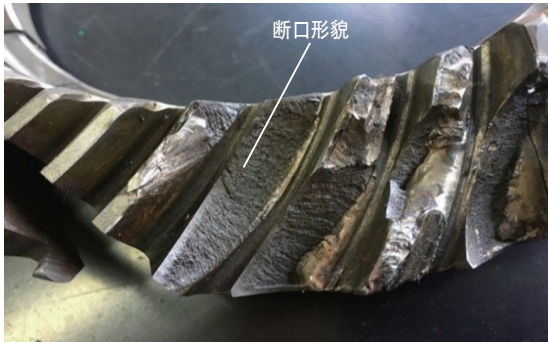
从图3和图4所示的断口可以看出，从动锥齿轮主要是断齿失效的形式，并且锥齿轮工作面齿根处和部分断齿表面上有碾压金属留下的痕迹，痕迹起始位置在锥齿轮的工作面一端。在断齿相邻的完整齿的工作

面上有摩擦挤压的痕迹，并隐约看到接触区几乎覆盖整个工作面。

图3 从动齿轮及断裂部位宏观形貌

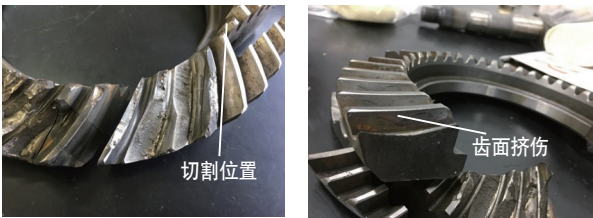
图4 从动齿轮切割部位及齿面挤伤宏观形貌

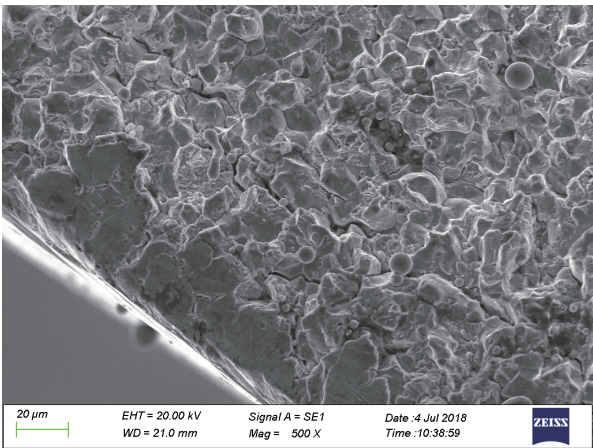
通过对主动锥齿轮大端齿顶断口形貌进行检测发现：主动锥齿轮工作面有严重的挤压变形的痕迹，靠近轮齿表面为沿晶断裂并有连续裂纹，主要为撕裂和冰糖状沿晶的混合断裂，如图5所示；心部为韧窝断裂特征，沿晶脆断为主，如图6所示。

图5 工作面放大后形貌

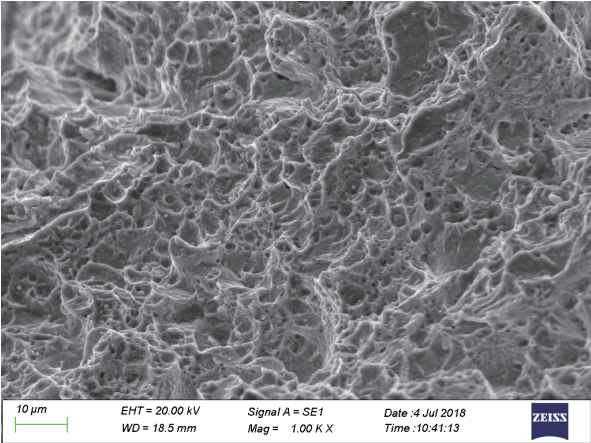
图6 心部断裂形貌

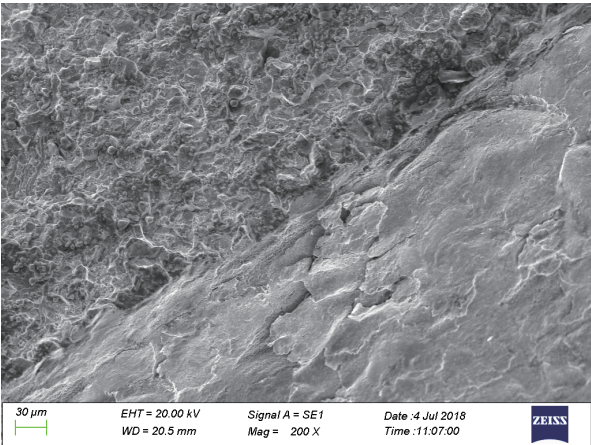
通过对从动锥齿轮断口形貌进行检测分析发现：靠近啮出端齿根凹槽处有挤压的痕迹，断裂仍为沿晶断裂并有连续状的裂纹（见图7），心部为解理断裂的特征（见图8），说明该从动齿轮在断齿时受到较大的冲击力影响。从动锥齿轮靠近表面有MnS类夹杂物，如图9和图10所示，靠近从动齿轮啮入端的齿面受正常的沿齿面的齿轮传动力，靠近啮出端齿面除受正常的传动力以外，还有一个与之有夹角的力的双重折叠力的影响。

图7 齿根处受挤压特征

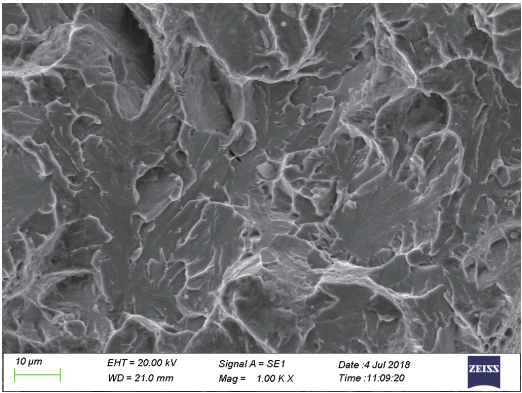
图8 心部解理断裂特征

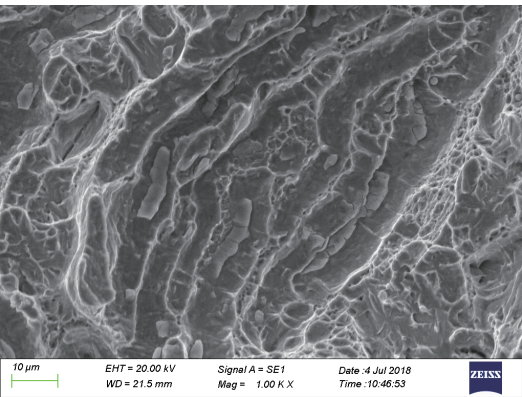
图9 靠近齿面MnS类夹杂物

从动锥齿轮有效硬化层深度内有MnS类夹杂物,也是加速从动锥齿轮失效的一个原因。

4) 提高材料的纯净度,最大限度地减少非金属夹杂物等影响因素。

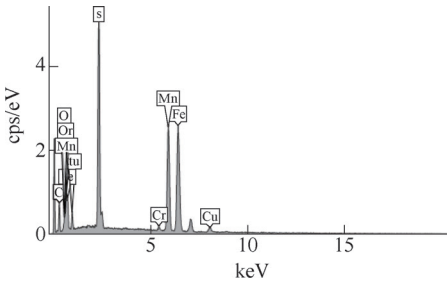
图10 能谱检查结果

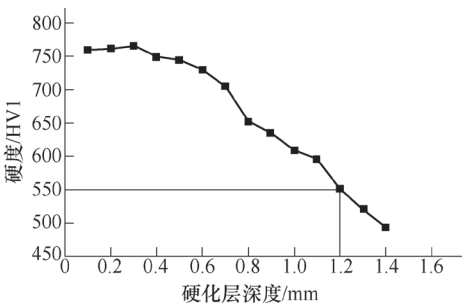
3) 主动锥齿轮金相检验。通过对主动锥齿轮进行化学成分和内在质量检测发现，主动锥齿轮材料符合GB3077—2015技术要求；齿轮热处理质量节圆处和齿根处有效硬化层深度分别为1.2mm和0.8mm，符合技术要求（节圆：0.9~1.3mm；齿根：0.75~1.15mm），合格（见图11和图12）。但是发现主动齿轮靠近齿顶部分有二次淬火和二次回火的现象，如图13所示。

图11 主动齿轮节圆处硬度梯度曲线

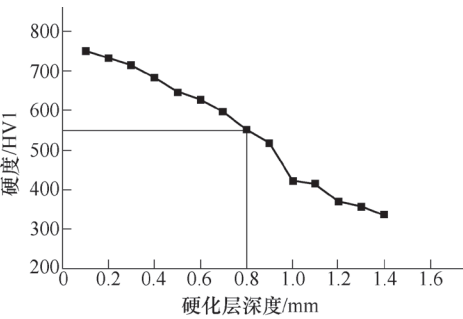
图12 主动齿轮齿根处硬度梯度曲线

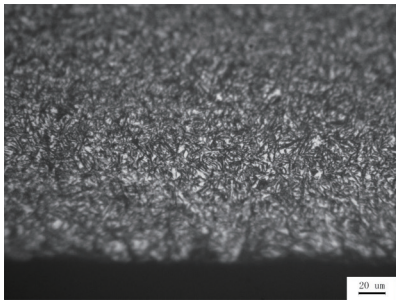
图16 节圆金相组织 (200X)

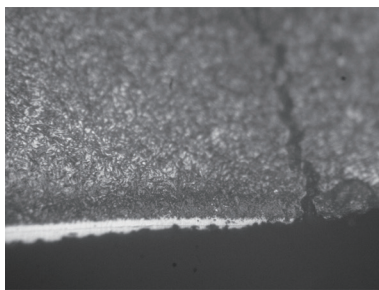
图17 齿根金相组织照片 (400X)

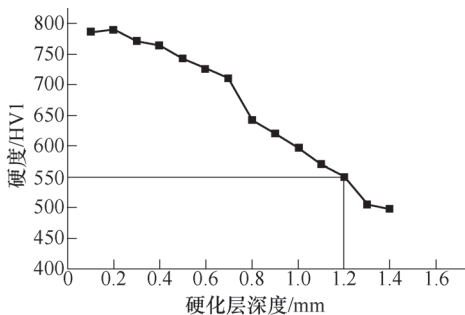
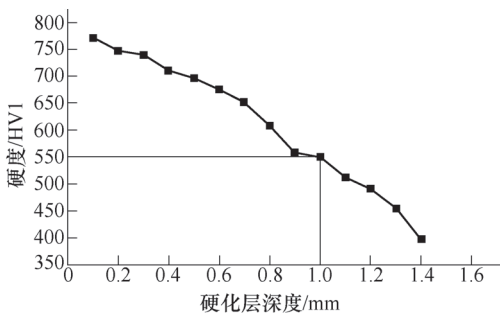
图18 从动锥齿轮硬度梯度曲线

通过对从动锥齿轮进行化学成分和内在质量检测发现,从动锥齿轮材料符合GB3077-2015技术要求,合格;齿轮热处理质量节圆处和齿根处有效硬化层深

度分别为1.2mm和1.0mm符合技术要求(节圆:0.9~1.3mm;齿根:0.75~1.15mm),金相组织也合格。
