# 发动机无法起动故障诊断与排除

**摘要：**根据车辆故障现象，检查各系统接线情况，判断故障原因。最后结果表明，发动机无法起动不一定是其本身的原因，也有可能是其周围串联系统故障引起。

一辆2013款上海通用别克凯越轿车，搭载1.6L F16D3发动机，行驶里程89 957km，发动机不能起动，但起动机运转正常。

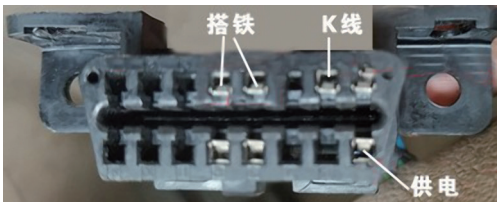
图1 OBD诊断接口

首先检查OBD诊断接口的供电、搭铁，用万用表测量OBD诊断接口的第16号端子（供电端子），电压为蓄电池电压，第4号和第5号端子为搭铁，说明OBD的供电、搭铁均没有问题。

该车是通过OBD诊断接口（见图1）7号端子的K线来进行诊断和通信的，用万用表测量7号端子电压为10.58V，电压在正常范围之内。

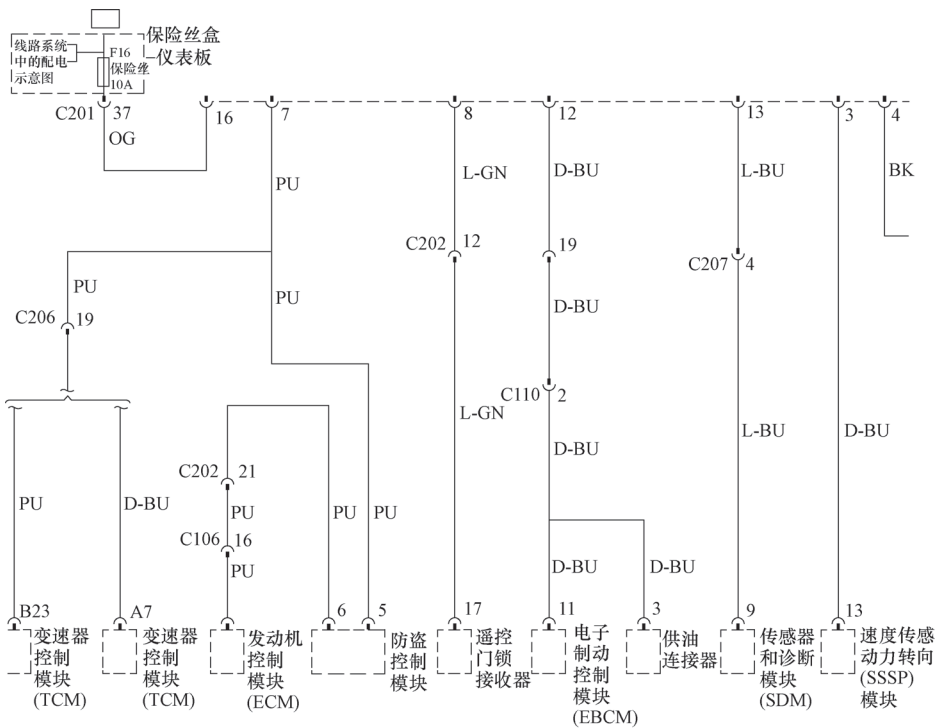
图2 数据连接插头示意

发动机控制模块损坏。随即查看了一下该车的数  
据连接插头示意图（见图2），可以看到，该车OBD诊断接口的7号端子到发动机控制模块之间的K线中间还串联着一个防盗控制模块，OBD诊断接口7号端子到防盗模块之间又并联了一个变速器控制模块，但是该车是手动挡，实车上没有变速器控制模块，不予考虑。

找到发动机控制模块的第71号针脚，也就是诊断K线，测量其电压为10.01V，正常。直接从发动机控制模块的71号针脚接一根线到OBD诊断接口的7号端子，重新连接诊断仪进行测试，此时发现可以正常通信了，随即读取了故障码为P162610：防盗燃油启用信号遗失。查找维修手册，该故障码表示发动机控制模块没有收到有效的钥匙信息、接通点火钥匙以及发动机控制模块不被激活。该车防盗系统又称阻断系统，由带收发器（芯片）的点火钥匙、防盗模块、识读线圈、发动机控制模块以及防盗指示灯组成。收发器与防盗模块之间的数据传递通过调节电磁场的振幅来实现；识读线圈安装在点火开关上，用来探测接收收发器的用户信息。

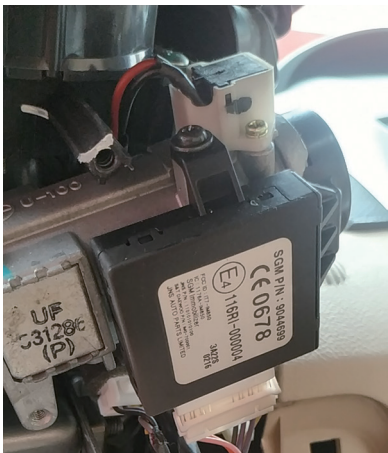
图3 防盗模块

该车防盗模块位于点火开关上，如图3所示。通过查阅电路图，该防盗模块的1号端子和2号端子为模块的供电端子，4号端子为搭铁，5号端子为到OBD诊断接口的K线，6号端子为到发动机控制模块的K线，发动机控制模块与防盗控制模块之间的通信都是通过串行数据K线（6号线）完成，用万用表测量该线的导通情况正常，测量防盗模块的供电、搭铁正常。既然供电、搭铁都正常，那么可以确定故障在防盗控制模

块，更换防盗控制模块后故障排除。
