# 汽车排气系统异响的识别及解决方案

**摘要:** 在排气消声器的开发过程中, 设计人员通过多轮有限元分析及一系列NVH性能测试最终确定设计方案。但是在生产制造环节, 通常会出现生产线下线的消声器与设计者最终定型的样件消声性能不同的问题。通过总结排气系统开发过程中出现的消声器异响问题的排查及解决方案, 指出生产工艺对消声器性能起到关键且重要的作用, 从而指导其他设计人员在新车型排气系统的开发过程中, 避免出现类似生产工艺不足导致的异响问题。

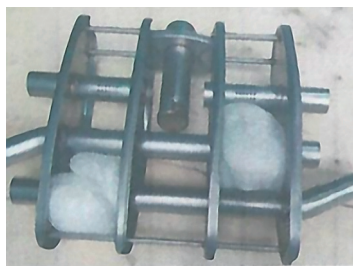
图1 后消声器内部结构

首先排查后消声器总成的设计是否有缺陷。图1所示为消声器的内部结构, 该消声器总成为典型的单进双出结构, 内部为三管迷路, 阻抗复合型消声器。该种消声器结构为行业内普遍存在的成熟设计, 故判定

该怠速异响非设计缺陷引起。

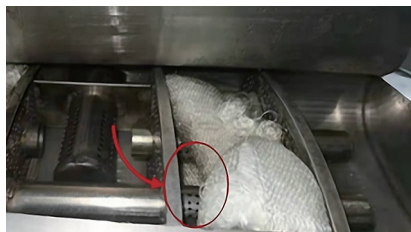
图2 故障消声器解剖

其次，从生产工艺排查消声器的生产过程是否符合设计图样要求。在排查管路打孔、管径及隔盘位置和塞棉工艺后，发现消声器塞棉工艺及管路消声孔布置有缺陷。

消声器内的消声棉为成袋大包装，工人按照设计要求的质量将成袋消声棉塞到设计指定的消声器腔体内。该腔体内的管路布置有消音孔，但孔位布置靠近隔盘位置，未居中。因为塞棉工艺未做详细指导及说明，导致出现管路上的消声孔靠近隔盘位置的未被消声棉缠绕覆盖，该生产失误会导致发动机传递过来的噪声直接通过小孔传出到尾管，产生较大的排气噪声。故障件解剖如图2所示。

原因明确后通知厂家更改线上作业指导书。首先，将填棉腔体内的穿孔管消声孔集中在管路中间，

避免填棉过程中因操作不当导致靠近隔盘位置的消声孔外露。其次，对消声棉的填充方式和填充后的质量要领及验收标准做了详细说明，并对在岗工人做出相应的岗位培训。

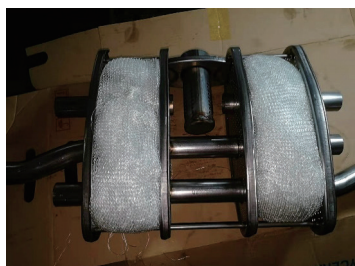
图3 合格封装产品

将故障件里的消声棉重新缠绕，使之覆盖住整个穿孔管，图3为合格封装产品。封好后重新装车试验，怠速“噗噗”异响消失。

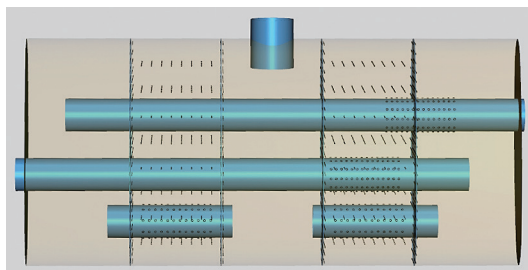
图5 消声器内部结构

首先排查消声器设计，检查是否有设计缺陷或者模态不足导致的结构强度不足引起的筒体异响。该消声器外形为扁平跑道型双层筒体结构，消声器筒体如图4所示，内部为典型的阻抗复合式消声器（见图5）。

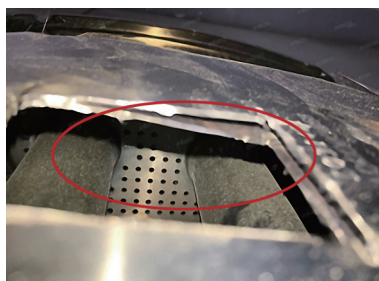
图6 故障消声器拆解

消声器为双层筒体结构，将故障消声器拆解开窗后查看，发现原本应紧密贴合的两层筒体间出现明显的缝隙（见图6）。

用手摁压该缝隙处可复现装车时消声器异响，由此判定，该异响原因为消声器双层筒体结构模态偏低，且壳体间出现缝隙导致汽车行驶过程中气流在双层壳体间流窜敲击壳体，两者叠加导致车辆怠速时，出现消声器摩擦敲击异响。

该消声器双层筒体单层厚度0.6mm，鉴于热胀冷缩后筒体出现分层，故将消声器双层筒体更改为单层1.2mm。对该单层筒体做模态测试，结果为427Hz，超过标准要求的350Hz的要求，单层消声器模态测试如图7所示。
