# 10 kV自耦变压器故障分析及对策

文/卢建斌

中国石油化工股份有限公司北京燕山分公司有机化工厂

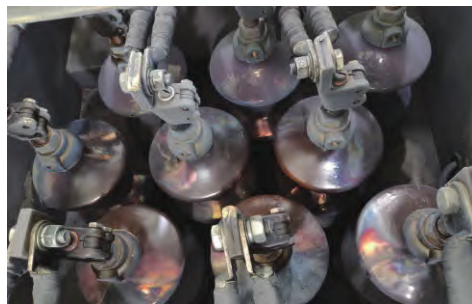
图2 瓷套管损伤情况

经现场勘察,故障点位于自耦变压器处,其电缆舱顶盖受损变形,同时内部9只瓷套管均受到破坏,尤其是高压侧3只瓷套管表面损伤严重,套管表面过热受损,并发生炭化,且对应外壳部位存在放电痕迹,如图2所示。

故障发生后,第一时间对变压器油取样进行气体色谱分析,结果显示油样中存在轻微含量的 $C_2H_4$ 、 $C_2H_2$ 等烃类物质。为进一步确认变压器绕组情况,首先拆卸9只瓷套管,检查瓷套管除外部表面有放电损伤外,其余部分全部保持完好,引线连接部分完好;其次对变压器绕组进行直流耐压试验,泄漏电流均为合格值。由此判定变压器绕组没有问题,跳闸故障仅由瓷套管外表面故障引发。

根据瓷套管表面损伤情况来看,在同步电动机起动瞬间,变压器高压侧瓷套管接通10.6 kV电压(正常运行电压为10.3 kV,因电动机起动临时调高电压至10.6 kV),在瓷套管表面发生污闪,电压沿瓷套管表面发生沿面放电,引发弧光短路,导致相邻瓷套管故障,弧光对金属外壳放电,从而触发差动保护动作。

1) 积污是污闪的根本原因,城中区域以化工厂、火电厂及冶炼厂等重污染地方最为严重。该自耦变压器处于集中化工生产厂区内,工业环境中存在较多的脏污,同时其又位于室外地势相对较低处,整体器身都处于空气当中,而电缆舱的密封性能没有达到十分严密的程度,对于灰尘、自然盐碱及工业粉尘的防护不能完全避免,尤其是在大风天气下,仍然不断地进入电缆舱内部,经过3个多月的长时间积累,瓷套管表面的清洁度有所下降。

鉴于6—8月的降水情况较为严重,空气中湿度大大增加,而湿气不断进入变压器电缆舱内,瓷套管因其本身为亲水性材料,更加容易吸收潮气,使表面形成薄水膜,影响沿介质表面的电压分布,降低了闪络电压。

综上所述,因积污和受潮的共同叠加影响,变压器瓷套管表面的外绝缘被严重污染,致使沿面闪络电压大幅度降低,在同步电动机再次起动过程中,高压侧瓷套管接通工作电压的瞬间发生污闪,导致瓷套管表面发生闪络,引发故障。

1) 对电缆舱的密封性能进行加强,修整变形的顶盖,使其恢复正常形状,并在顶盖内部四周加装密封条,对电缆舱四周的缝隙和孔洞进行密封,以此切断灰尘、湿气进入电缆舱内部的途径。

2) 对瓷套管做定期清扫,特别是在雨季期间,更应结合运行时间及时清除瓷套管表面上的污秽,保持表面清洁,切断污闪形成的首要途径,杜绝污闪事故的发生。EA
