# 空压机电气系统故障分析和处理

中海石油（中国）有限公司深圳分公司

叙述实际工作中遇到的空压机电气系统故障，经过分析检查出抽屉柜内插接件接触电阻过大、动力电缆载流量冗余不足和空压机散热风机卡阻三点主要因素。通过重新选型抽屉柜插接件、优化改造低压盘抽屉柜动力电缆和更换散热风机轴承等措施，最终解决空压机高发的故障，产生了良好的经济效益。

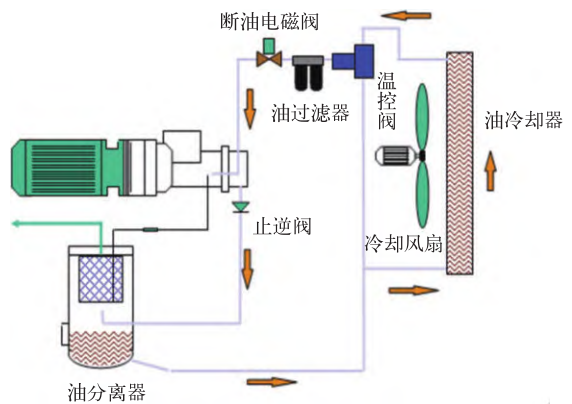
图1 氮气空压机油路冷却流程

螺杆泵压缩空气做功后，产生大量热量，需要靠润滑油润滑螺杆和带走热量。当油温超过55℃时，油通过油冷却器冷却后再进入主机，油冷却器依靠风机进行强制散热。然而散热风机因卡阻过载跳停，造成空压机润滑油不能及时冷却，导致空压机排气温度过高关停，空压机油路冷却流程如图1所示。
