# 一起220 kV GIS出线分支母线放电故障分析

文/蔡继朝 范立海 宣勃然 潘海燕 王 正 刘卫林 陈 静  
国网冀北电力有限公司廊坊供电公司

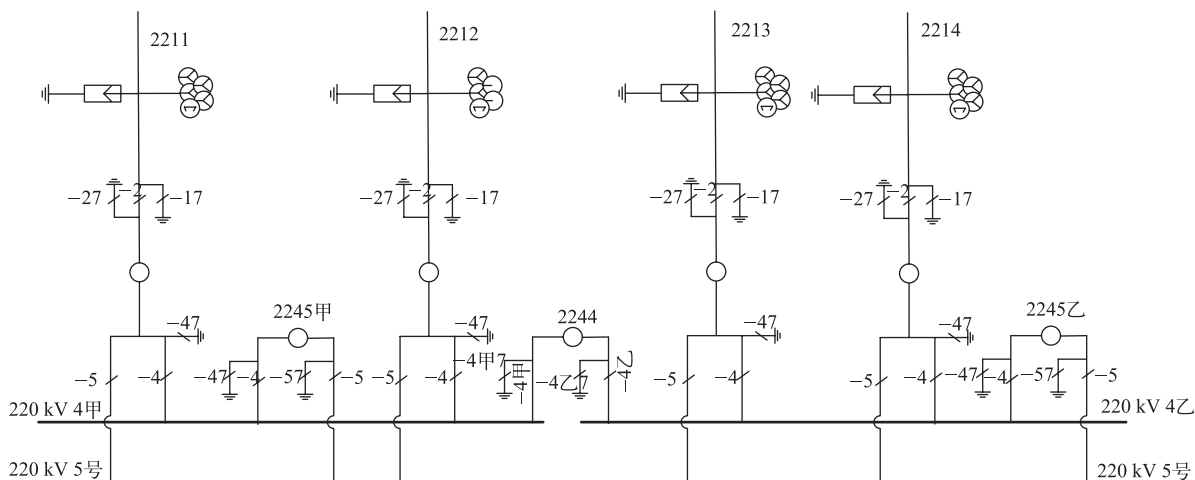
图1 某220 kV GIS 变电站一次系统接线图

2022年8月中旬，对某220 kV GIS变电站进行交接试验。在2214间隔出线套管处（见图1）加压进行老炼及交流耐压试验，试验方案为：升压至145 kV，持续5 min；之后升压至252 kV，持续3 min；然后升压至460 kV进行1 min耐压试验；耐压试验通过后，降压至174 kV进行局部放电量检测。A相和C相的老炼及交流耐压试验均一次性通过，局部放电量也在规程要求范围之内。而B相的老炼试验通过后，当继续升压至437 kV时，发生放电现象，立即停止加压。可能存在的原因有：①存在自恢复放电；②绝缘受潮所致；③设备所用材质

通过两次出现的放电声音，初步判断放电位置在2214间隔出线分支母线处。为验证位置判断无误，拉开2214间隔的-4和-5刀开关，重复加压，升压至40 kV时，再次放电。之后更改加压位置至2211间隔B相的出线套管处，带220 kV两条母线和除去2214间隔外的其他间隔，2214间隔只加压到其-2刀开关的断口处（断路器侧），此次耐压通过，由此确定放电位置发生在2214间隔B相-2刀开关至B相出线套管段的分支母线处。

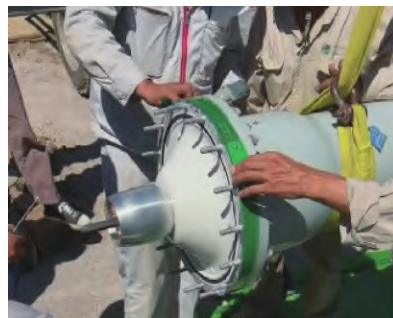
图2 开仓现场情况

8月下旬，相关人员对2214间隔B相分支母线气室进行开仓检查，开仓现场情况如图2所示。解体后发现，故障气室的绝缘盆子表面存在明显的树状爬电痕迹，如图3所示。对绝缘盆子表面进行仔细检查，未发现有裂纹、脱落和气孔等劣化现象，但是在内部桶壁和盆子上发现大量金属粉末，如图4所示。由此可以断定，造成此次放电故障的主因是故障气室内存在大量未清理的残存金属碎屑，导致绝缘强度降低，而非设备本身问题。

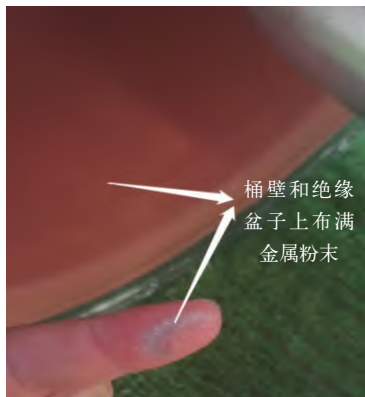
图4 布满粉末的桶壁

结合设备出厂与安装过程调查、交接验收和开仓检查结果进行综合分析认为，本次放电故障本质上是由质检人员监管不到位、安装过程中管理缺失以及出厂试验开展不规范导致的隐患未及时发现和排除引起，残留的金属粉末影响了GIS的绝缘水平。现场耐压试验过程中，所加电压使得粉末荷电、带电粉末会在电场作用下向绝缘盆子方向移动，并最终吸附在其表面，盆子上的粉尘缩短了导体与外壳间的绝缘距离。同时积聚的粉尘使周围电场发生畸变，当电压逐渐升高且超过了局部气隙击穿场强时，会引发局部放电，进一步导致绝缘盆子的表面闪络。第二次加压时，再次发生闪络以至形成放电通道，绝缘水平急剧下降，因此，第三次加压至40 kV时就发生了放电。

2) 绝缘盆子是GIS设备绝缘中的薄弱部分，出厂时做好除尘措施，运行过程中也要结合局部放电带电检测等技术做好监护，发现异常及时采取必要措施。
