[汽轮机]

# 330 MW汽轮机大修后低压转子振动异常原因分析及处理

文/张中正 刘希健  
山东中实易通集团有限公司

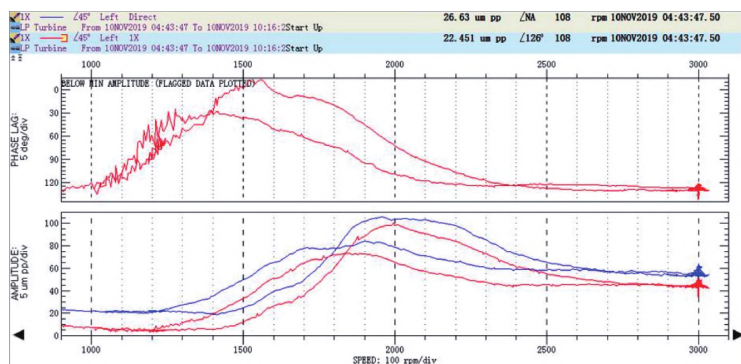
图2 汽轮机起动、停机1X方向振动Bode图

2) 当汽轮机进汽阀通过严密性测试并起动后,1号、2号轴承的振幅随转速下降逐渐减少,当转速降到2 100 r/min时,2X方向的振幅降到了45  $\mu\text{m}$ ,远远小于在起动期间该转速下的最大振幅。随着转速的不断降低,2X方向振幅迅速上升,在1 580 r/min时达到峰值155  $\mu\text{m}$ ,低于在起动过程中过临界转速时的振幅160  $\mu\text{m}$ 。1X方向在1 750 r/min时的振幅为80  $\mu\text{m}$ ,远低于起动过临界转速时间的100  $\mu\text{m}$ 。汽轮机起动、停机1X和2X方向振动Bode图如图2、图3所示。

2) 在涡轮减速时，1号轴承的临界转速降到了1 750 r/min，而2号轴承的临界转速降到了1 580 r/min，均大大低于正常工作流程中的高温转子临界转速1 880 r/min。说明当2号支承的板角弯沉时，由于转子用了1号和3号滚动轴承支持，与转动支座间的跨距加大，导致了临界转速降低。

3) 在汽轮机停机期间，1号、2号轴承的振动与正常启动时偏离很大，在高温转子临界转速周围，2号轴承的动静碰磨均不大，表明中高压转子振型的剧烈改变是由2号轴承的脱空使中低压转子对高温转子的影响加大而引起的。

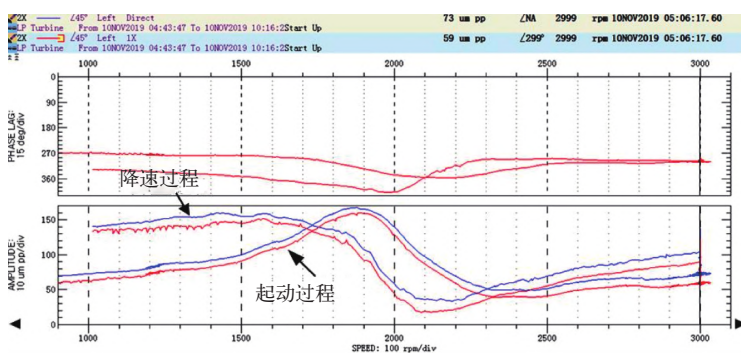
图3 汽轮机起动、停机2X方向振动Bode图

3) 在最高转速降至1 580 r/min以内时,2X的晃动性不再随着最高转速的降低而减少,反而始终维持在100  $\mu\text{m}$ 以上,在低速时第二功能轴径的晃动明显超标。在转速降低至1 250 r/min时,1X方向摆动的速率仍与起动前的波形大体相符。在较低速时,1号和3号轴承的轴径晃动也与起动时一致。

在汽轮机启动过程中，当高温转子达到临界转速后，2X方向的振幅为160 μm，表明在高温转子的2号轴承周围具有很大的不均匀质量。在停止后经过很长时间盘车的2号轴承轴径偏心量仍为85 μm，表明在2号轴承周围的高温转子上又增加了一个85 μm偏心量的小轮盘。

处理2号轴承板角弯沉问题可采用如下方法：一是处理中压缸的异常；二是调整2号或3号轴承的标高，对2号轴承板角弯沉加以弥补。因为处理膨胀异常时所需要的压力过大，本次维修工程采用更换2号或3号轴承上的垫片来弥补2号轴承支撑的脱空。

电气测试结束时中压缸缸温为260 ℃，在设备内带压力时，3号轴承高度将随着中压缸的工作温度的升高而升高，并导致2号轴承的板角因弯沉而继续上升，为此，高度调节应超过0.57 mm。若仅调节2号轴承高度，将导致压力轴承转子与静止部位之间的缝隙减少，产生动静碰磨问题并且造成瓦和推力盘扬度误差增大，出现推进瓦的工作温度严重超标、损坏等事故，因此，应同步调节2号、3号轴承高度。因电气测试中2号轴承的板角在弯沉之后，轴承稳定性仍能满足正常工作条件，没有发生动静碰磨问题，所以2号和3号轴承的调整总量均为0.65 mm，即将2号轴承底部垫块升高0.35 mm，将3号轴承底部垫块降低0.30 mm。
