# 110 kV变压器有载分接开关主触头烧毁故障分析

文/吴寒江 沈清坤 王建新 史鑫 刘振华  
廊坊供电公司

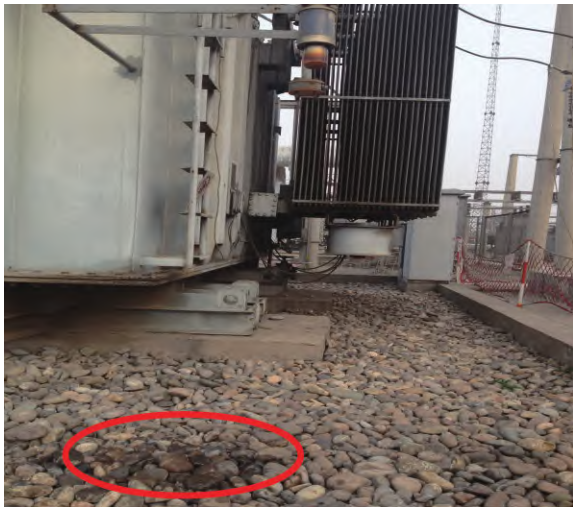
图3 事故现场图

经现场检查发现1#主变压器调压呼吸器有大量绝缘油喷出，呼吸通道顺畅，如图3所示。

调压油位正常约40℃。调压开关机构和切换开关档位显示一致(13档,调压次数113 215),顶部各部位法兰完好,无渗油喷出。调压开关压力防爆膜未动作。油流继电器完好,动作正确,二次回路动作灵敏、可靠。非电量保护装置至变压器端子箱二次回路及各直流二次线进行绝缘测试,最低为41.3 MΩ,最高为43.2 MΩ,满足绝缘要求。初步判断为内部切换芯子瞬时短路放电故障。

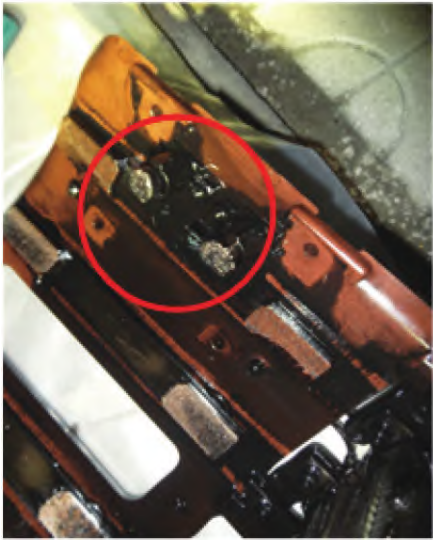
图4 主触头烧蚀图

该有载分接开关由MR公司1997年生产,1998年6月23日投运。放完油后,将切换开关芯子吊出,发现绝缘桶内游离碳较多,切换开关表面完好,过渡电阻无烧蚀、断裂现象,过渡电阻值3.4Ω符合厂方要求(出厂值±10%)。各紧固件可靠,中性点放电间隙无明显放电迹象。进一步对其解体打开C相(L3)弧形板,发现单数位置主触头的动静触头均有严重放电,烧毁面积较大,如图4所示。

由于切换开关在切换过程中采用携带过渡电阻的过渡触头提前将其短接,避免主触头的拉弧放电迹象,限制了循环电流。同时该开关过渡电阻良好,并且重瓦斯动作是在调压完成后发生的,主触头已经完成了单、双分接间负荷电流的正常转换。那么主触头的烧毁是在切换过程中由主触头间承载了较大的循环电流相互拉弧放电引起的。

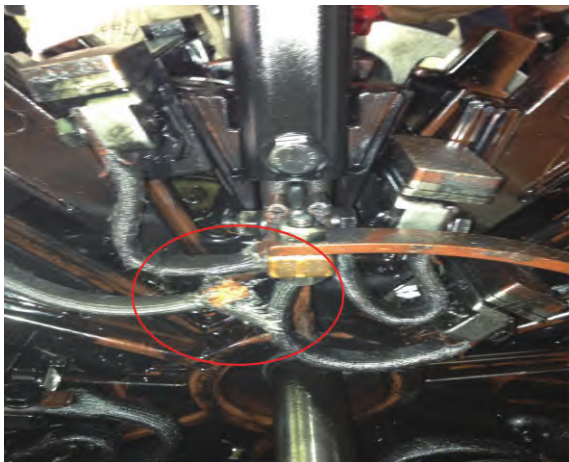
图5 C相主通断触头下引线断裂

检修人员对切换开关进行解体检查，首先对切换开关储能机构的弹簧和主触头接触情况进行全面测试检查，结果各项数据指标均符合厂方要求。因此排除了由于机械传动部件疲劳或是主触头接触不实导致的触头间相互拉弧放电烧蚀。其次对切换芯子内部解体时发现A相弧形板主触头有烧蚀现象，C相主触头烧蚀严重，C相单数主通断触头下引线断裂，上部引线断裂，但外绝缘表皮完好，如图5所示。

结合图6，该切换开关引线均采用多股编制软铜线压在线夹上加绝缘护套制作而成。由于线夹制作工艺不良或是组装施工不当出现棱角，在切换过程中引线会上下摆动，由于线夹棱角使得引线长期摩擦受力断裂，同时引线设计较短，弧度不够，受力较大也是原因之一，从而导致主通断触头失去限流灭弧功能，将过渡触头到主通断触头间的循环电流（ $I_n=1.5I_e$ ）和正常负荷电流直接作用于主触头间，使得主触头出现拉弧放电烧蚀，产生较多气体组分，增大切换开关桶内压力，压力突变引起绝缘油涌动，导致有载调压重瓦斯保护动作。由于引线制作工艺不良，调压过程中无法完成各触头间电流的正常传导，大电流直接作用于主触头导致烧毁是该事故的主要缺陷。

开展的检修项目主要有测量过渡电阻，检查各触头、紧固和绝缘件的外观情况，以及高压直流电阻和波形试验等常规项目。由于该类缺陷属于隐蔽性缺陷，在正常例行试验中无法看见，并无有效的试验检测手段，即使引线有部分断裂，但在检修时处于分闸状态，不带电流，在测量触头通断和波形时也无法显现，只能通过解体大修方式来检查，每次解体大修试验约10 h，但由于开关厂家、停电时间和现场环境不容许，给该类缺陷处理增加难度。班组建立每台有载调压切换开关检修周期，在检修周期里联系相关厂家技术支持，对切换开关进行全面解体检修，更换老旧、变质、氧化等现象严重的部件。同时对每年调压次数超过5 000次的调压开关，应缩短检修周期，对其进行相关油耐压试验，不合格的进行更换。确保有载调压开关具有良好的运行环境。EA
