# 变压器油中溶解气体现象分析与防治策略

文/孙甜利 吴恩柏

中国石油四川石化有限责任公司

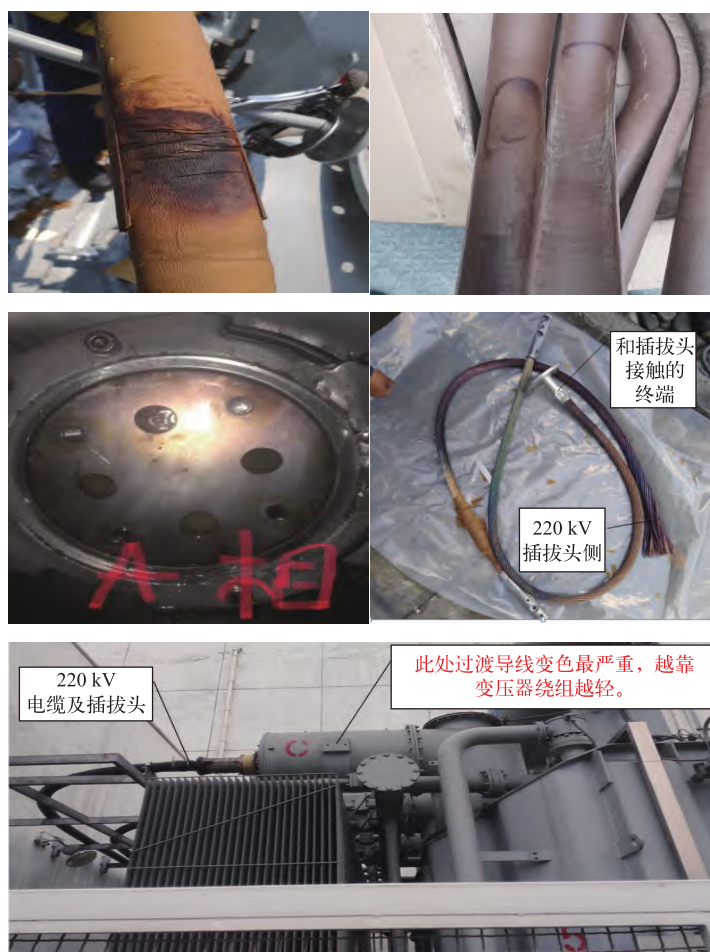
图4 现场图

在2#主变压器钻心检查过程中, 发现2#主变压器高压A、C相接线板有明显的变色现象, 过渡导线上有明显的发黑现象, 而且显示从电缆终端接线板处到器身引线接线处, 电缆发黑情况越来越轻微, 导线外包绝缘纸有部分碳化变色, 从现象来看变压器该部分有明显的过热情况, 与之前判断原因一致, 如图4所示。

从内部检查现象分析可知, 造成2#主变压器高

压A、C相过热主要原因为：与电缆复合终端连接的升高座内水平段存在气体，造成局部气泡低能放电、过热，引起导线、接线板过热变色。水平段存在气体的主要原因是：现场注油过程中升高座内水平段存在少量遗留气体，与升高座本身结构有一定关系。

结合以上分析，要求变压器在注油过程中参照500 kV级变压器注油标准，采用全真空注油方式，且严格控制注油过程中的真空参数。

- 1) 热油循环。加热器温度设置为 $(65\pm 5)^{\circ}\text{C}$ ，热油循环持时间为48 h。
- 2) 抽真空。对变压器主油箱及油枕抽真空，真空度达到133 Pa后维持24 h。同时进行严密性检查。
- 3) 注油。从变压器下部进行注油，注油速度 $(5\sim 6)\text{ t/h}$ ，注油过程中真空度不大于133 Pa。
- 4) 真空脱气。注油至主箱盖下200 mm时，主油箱停止注油，维持抽空2 h进行脱气。
- 5) 真空补油抽空。先从储油柜呼吸口抽空至运输线并维持30 min。然后通过储油柜注放油口抽空至133 Pa。
- 6) 补油。通过油箱顶部阀门对变压器进行补油至正常油位。
