# 1 000 kV变压器绝缘缺陷案例分析

文/安义岩 刘天奇 张星宇  
国网内蒙古东部电力有限公司电力科学研究院

对一起1 000 kV变压器主体变绝缘缺陷案例进行分析,利用超声局部放电定位方法在长时感应耐压带局部放电过程中对变压器放电位置进行定位,通过厂内解体检查发现了放电点,结合放电位置结构和解体检查情况分析了故障原因。

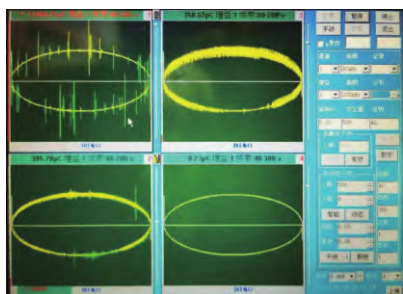
图2  $1.0U_m/\sqrt{3}$ 电压下高、中、低压侧局部放电图谱  
(高、中、低压侧局部放电检测通道分别为通道1、通道2、通道3)

升压过程中：升压至 $0.3U_m/\sqrt{3}$ 时高压侧局部放电量达到1 000~2 000 pC；升压至 $0.5U_m/\sqrt{3}$ 时局部放电量突增，高压侧出现5 000~8 000 pC的不稳定局部放电信号；升压至 $0.8U_m/\sqrt{3}$ 时局放量达到8 000~10 000 pC；升压至 $1.0U_m/\sqrt{3}$ 时局部放电量达到10 000~12 000 pC。局部放电仪出现局部放电信号的时，利用紫外测试仪对试验回路进行了检测，排除外部放电干扰，初步判定在变压器高压侧存在放电点，高、中、低压侧局部放电测试图谱如图2所示。

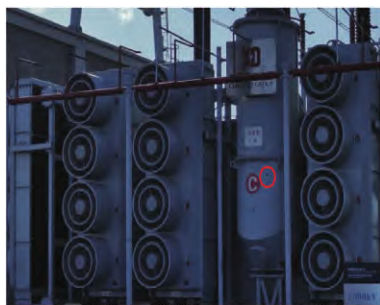
图3 超声局部放电信号最大处传感器布置位置

超声局部放电定位系统在脉冲局部放电信号产生的同时，在高压套管出线装置中下部检测出特征相似的超声局部放电信号，最大处超声传感器布置位置如图3所示，最大处局部放电图谱如图4所示，最终判定本台变压器高压套管出线装置中下部区域内存在疑似放电情况。

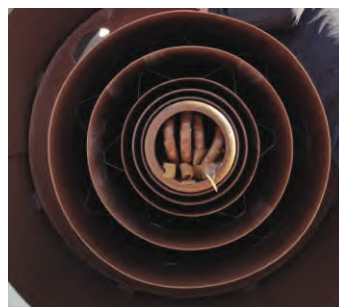
图6 出线装置外观

对本台变压器进行现场排油内检，未发现异常。吊出线装置进行监测，未发现表面存在放电烧灼痕迹。出线装置外观如图6所示。

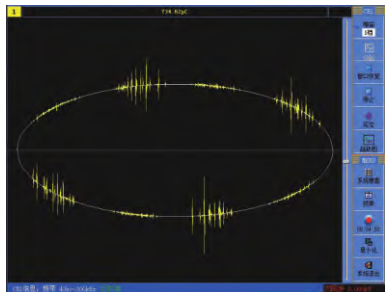
图7 脉冲局部放电图谱

由于现场检查未发现变压器内部放电点，因此本台变压器高压侧出线装置返厂后再次进行了局部放电试验，并同步开展4个位置超声局部放电定位，其中1、4传感器布置在套管与均压球连接部位，2、3传感器布置在出线装置与试验装置连接部位和试验装置安装手孔位置。加压程序与现场一致，在高压侧监测脉冲局部放电信号，升压至 $0.7U_m/\sqrt{3}$ 时高压侧开始出现明显局部放电信号，图谱如图7所示，升压至 $1.5U_m/\sqrt{3}$ 时脉冲局部放电信号超量程。

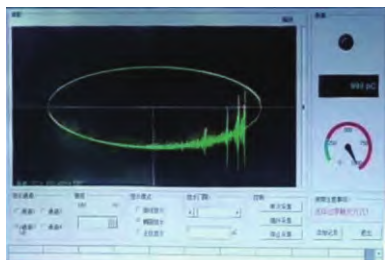
图8 2通道传感器局部放电图谱

超声定位发现在2、3通道（出线装置与试验装置连接部位）有明显放电信号，2通道信号最强，在1、4通道未监测到放电信号。2通道在电压为 $0.7U_m/\sqrt{3}$ 时局部放电图谱如图8所示，2通道传感器布置位置如图9所示。

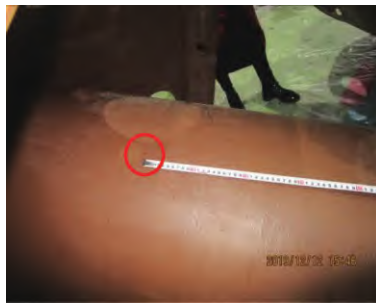
图10 绝缘纸筒拐角

拆除运输保护罩，将出线装置从L形外壳中退出，对出线装置由外向内逐层解体检查，发现出线装置表面最外层均压管端部距90°弯处约700 mm处有一黑色斑点，直径约3 mm，如图10所示。

检查发现均压管外第4层绝缘纸板的外表面距下部均压口约1 550 mm处存在点状放电痕迹，拆下该层纸板后发现内表面同部位有放电痕迹，用强光手电由内向外照射第4层纸板，发现放电部位纸板内

存在树枝状放电路径，放电痕迹如图11所示。

根据解体检查情况和出线装置结构，判断第4层绝缘纸板（由内向外）存在原生缺陷。该缺陷在变压器长期运行中受高场强影响不断劣化，逐步发展成放电通道，最终导致油中乙炔含量增长。

考虑1 000 kV变压器具有电压等级高、额定容量大的特点，建议利用现有在线监测、智能巡检等技术手段合理优化现场巡视策略，强化油色谱、高频局部放电、超声局部放电等在线监测装置的运维管理，提升设备状态感知能力，及早发现潜在缺陷。
