# 350 MW机组汽缸变形量对中心调整和通流改造的影响分析

文/卢 刚 李成宝 孙厚武 罗通达 陈 奇  
华能大连电厂

**摘要：**在华能大连电厂3号机组A级检修过程中发现高压外缸上抬量很大，且在未紧螺栓的情况下高压外缸间隙严重超标。通过计算半缸与全实缸洼窝中心的差值、测量各级隔板的椭圆度及改变螺栓热紧角度等措施，调整了轴系中心和汽封间隙。从起机过程和最后效率实验结果来看，这种方法是可行的。研究成果可为类似机组检修提供借鉴。

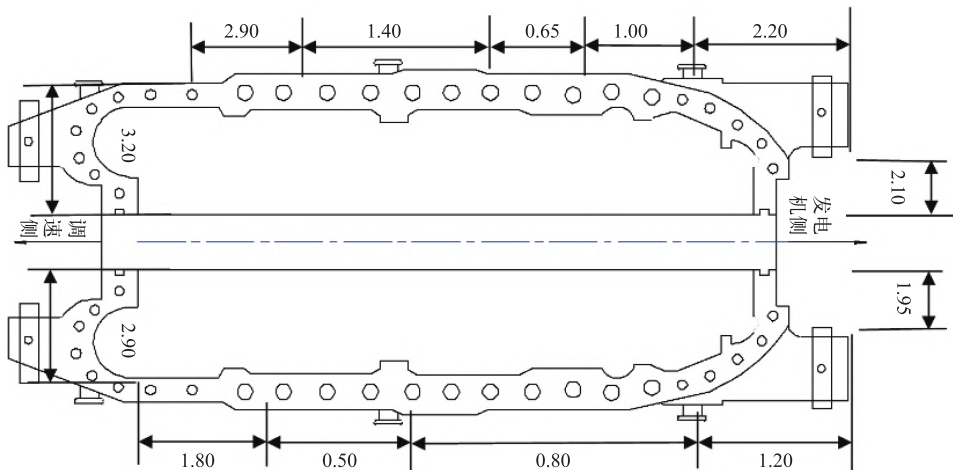
图1 汽缸结合面间隙分布图

高压缸外缸在自由状态下接合面间隙如图1所示。

从图1中可以看出变形量呈波浪形，两边轴封处和调节级部位变形最大，造成了在半缸情况下高压缸部分的汽封直接将转子顶起，1号轴瓦半缸状态下未受力。在此状态下，不能进行盘转子（轴瓦基本不受力），限制了半缸找中心。

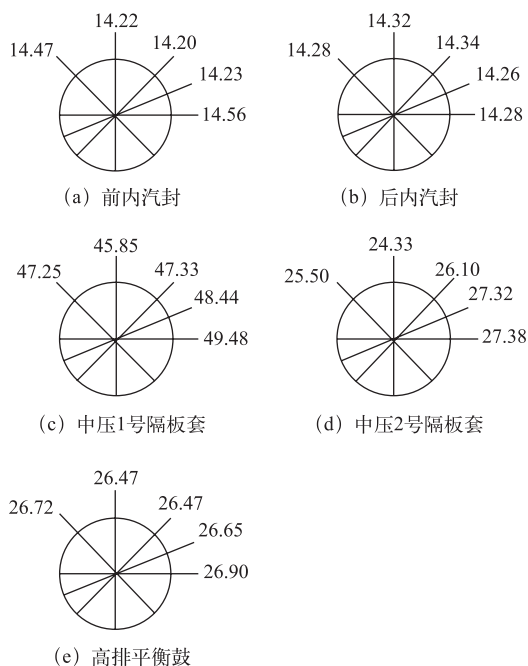
图2 高中压缸挂耳环形槽变形量

挂耳环形槽基本为正圆，合缸后不会对高中压持环产生附加应力导致其他变形。将各级持环放入后，模拟全实缸状态（中分面间隙 $\leq 0.03$  mm），测量每一级隔板在运行状态下的椭圆度，如图3所示。

虽然汽缸整体发生了变形，但只要合上后还是一个正圆，依然可以通过左、右、上的数据间接计算出下部数据。由于缸体变形量过大，在全实缸时一定要保证汽缸中分面间隙小于0.03 mm，模拟真实运行情况，否则冷态下数据均为“假数”。在这种条件下，每一次全实缸均热紧2/3以上螺栓，先在空缸情况下进行上下合缸，检查每个挂耳环形槽道是否为正圆，数据如图2所示。

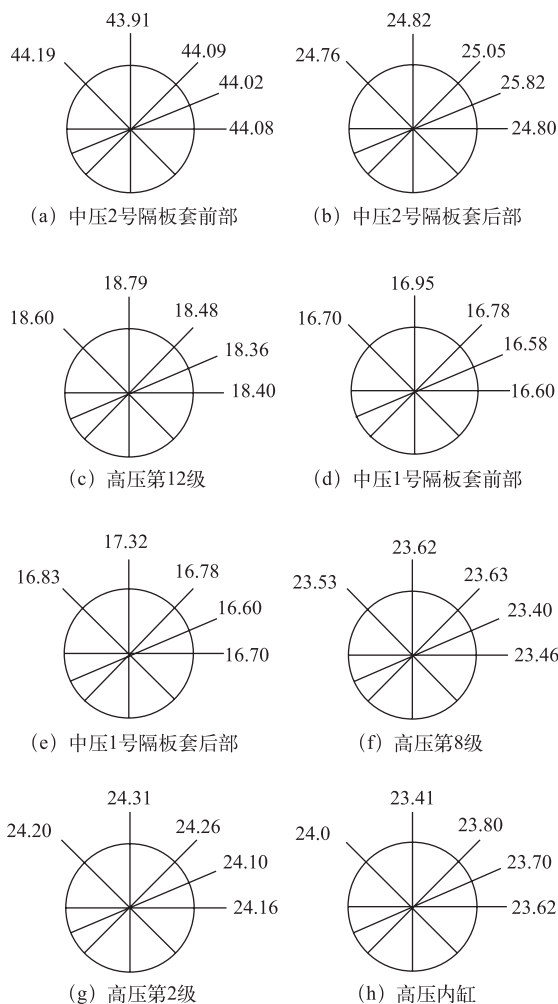
图3 全实缸状态下各级隔板椭圆度

从图3可以看出，全实缸状态下各级隔板基本上均为正圆，只要将隔板中心与转子中心调整后，滚胶布时利用左、右、上的数据，基本可以推算出下部间隙。由于每一级隔板下沉量不一致，而挂耳只有一处，不可能保证每一级隔板都能调整至中心，所以在汽封镶齿时，对每一圈汽封齿各自留了0.25 mm裕量。为了弥补隔板不同下沉量导致的中心不一致，在调整完隔板洼窝中心后，进行了一次粗调刮齿、一次微调刮齿和一次全实缸最终验收，根据胶布数值做好左、右、上部数据的记录，通过左右相加减上部数值得出下部数据，整个通流改造
