# 连续重整装置碱洗塔腐蚀原因分析及改进措施

**对碱洗塔原因进行综合分析并采取针对性措施——**连续重整催化剂再生烧焦是连续重整的关键工艺。为了保证再生气达到环保要求和减少系统腐蚀,再生气处理采用碱洗工艺,本文从工艺操作、腐蚀机理等方面对连续重整装置再生系统碱洗塔泄漏原因进行综合分析,找到腐蚀泄漏原因并采取针对性措施,为日常操作提供了思路和参考。

某石化 80 万 t/a 连续重整装置采用 IFP 技术,于 1997 年 11 月建成投用,2012 年检修由 60 万 t/a 扩容改造为 80 万 t/a。催化剂再生烧焦是连续重整装置催化剂活性的关键工艺。为了保证催化剂的活性,催化剂烧焦过程中需要不断地注氯。再生烧焦后的放空气体(再生烟气)中含 HCl 量为 500 ~ 2 500  $\mu\text{g/g}$ 。法国 Axens 公司的再生烟气处理工艺采用碱洗方式,虽运行成本低、处理后完全达标,但存在操作复杂、设备易腐蚀、碱洗塔运行效率低等问题,为了保证再生气达到环保要求和减少系统腐蚀,在再生系统设置一套洗涤系统,再生气先在静态混合器中与碱液接触中和,再进入碱洗塔进一步洗涤。再生系统碱洗塔 D305 主要作用是利用除盐水清洗再生气碱洗之后存在的 HCl 等腐蚀性离子。碱洗塔顶

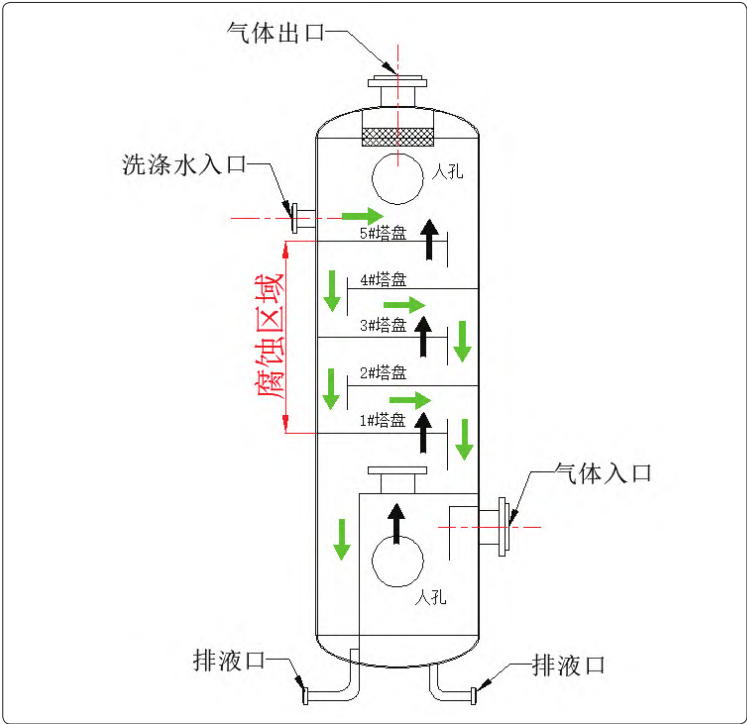
图1 塔结构示意图

液)呈红色,类似于铁锈。腐蚀集中于碱洗罐东、南、西 3 个方位,圆泡罩塔盘段如图 1 所示。气体入口孔在塔的北方位,北方位没有腐蚀穿孔现象。

该碱洗罐的气体入口位置3#一侧外表面没有腐蚀穿孔现象，其余3个方位的筒体均存在腐蚀穿孔现象。碱洗罐的内表面各个方位均附着黄色腐蚀产物。泡罩

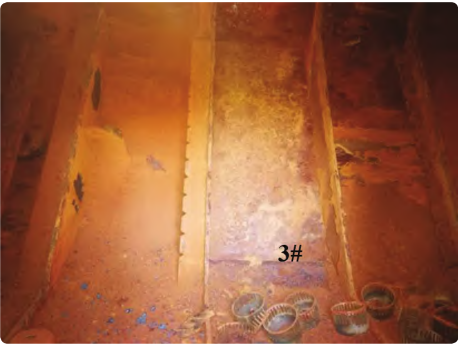
图3 塔内腐蚀样貌

塔盘和塔盘固定件上均附着黄色腐蚀产物（见图3），泡罩有脱落现象。

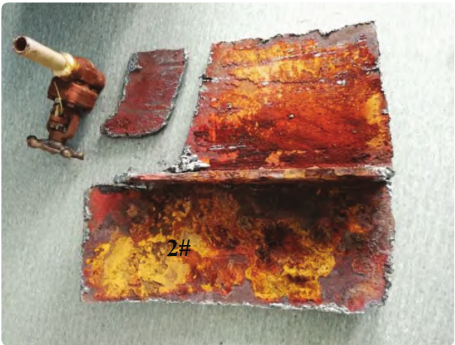
图4 筒体样块

采用火焰切割方式在图1所示的碱洗罐第4层塔盘位置取样，取样后照片如图4所示。碱洗罐外表面有油漆涂覆，其中两处为疑似腐蚀穿孔点。碱洗罐塔盘固定件上方的筒体内表面布满黄色锈迹，均匀腐蚀。塔盘固定件下方的筒体内表面腐蚀严重，有大量锈斑和腐蚀凹坑，腐蚀产物呈脆性层状，易剥落。

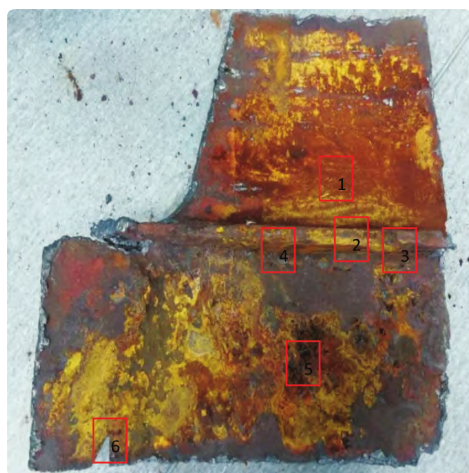
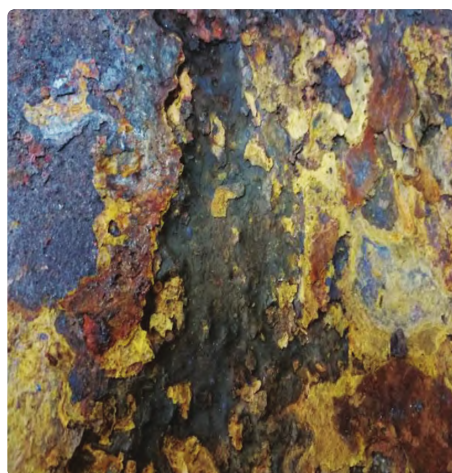
在图5~6所示的碱洗罐内表面6个位置取样分析。分析结果塔盘固定件上方的筒体内表面腐蚀产物为Fe、O化合物。塔盘固定件下方的筒体内表面多处位置的腐蚀产物中存在Cl元素。腐蚀产物微观形貌呈现多层片状结构，由腐蚀产物的内层向外层分析的结果，结果显示，最里层筒体表面没有Cl元素，由内层至外层Cl元素含量呈现递增趋势，推断是混合气体中的Cl<sup>-</sup>在疏松的氧化层中积聚。

根据碱洗系统可能发生的腐蚀情况，结合宏观检查、形貌分析、能谱及XRD结果，判断由酸性混合气体引起碱洗罐内壁腐蚀，气体中Cl未完全被吸收，在器壁凝缩集聚， $\text{Cl}^-$ 破坏金属钝化膜，对金属表面的腐蚀产物膜的破坏作用加剧，从而腐蚀加剧。

1. 注碱泵出口增加流量计，提高控制精度。
2. 混合器重新设计选型。
3. 新塔内壁采用环氧煤沥青防腐。
