# 离心泵振动原因分析及整改措施

**一起因流体冲击导致离心泵振动的原因分析及处理方法**——本文介绍一起因储罐回流管线设计位置不当,导致3套同类装置罐底泵发生周期性振动,振动幅度在4~13 mm/s波动。通过现场排查,列出可能导致泵振动的原因,然后进行逐一处理,最终解决了这6台泵的振动问题。

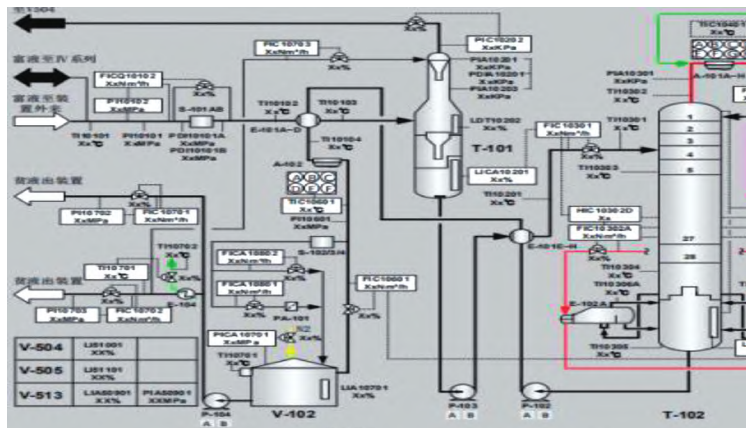
图1 溶剂再生装置流程简图

然后对电动机和泵地脚也进行了检测，泵体底座已进行了3次灌浆，最后认为这个振动的产生与泵的刚度没有关系，根据公式 $A=F/K$ ， $F$ 可以表示应力、流体力、介质自身的激励等，对于这种周期性振动与流体力关系很大。现场的工艺流程为：T101→P103→T102→P102→V102→P104→T101 详见图1溶剂再生流程。检查时发现P104泵的入口罐V102也有轻微的振动，检查了整个流程后，对运行工况做了一些调整，将V102液位提升至高位，降低T102塔的液位，关闭

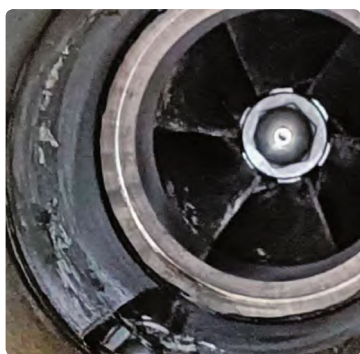
图2 泵叶轮流道

原运转泵过滤器滤网干净没有杂物。2号、3号溶剂再生装置在水联运时 P-204AB/304AB 也发生了同样的问题,泵叶轮流道情况如图2所示。

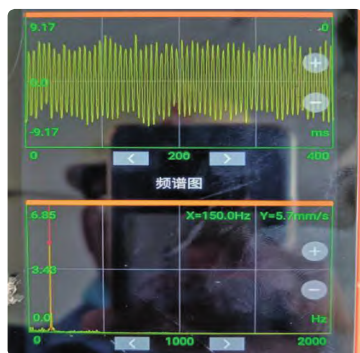
图3 现场实测频谱

在泵 P-104AB/204AB/304AB 运转时,用巡检仪对泵轴承座进行测振,通过巡检仪自带的频谱功能,发现每台泵振值的高点都是在 150 Hz 附近,如图3所示,这几台泵的转速都是 1 480 r/min,所以 6 倍频高,结合泵的叶轮为 6 流道,所以现场泵的振动问题初步判定为叶片通过频率故障。

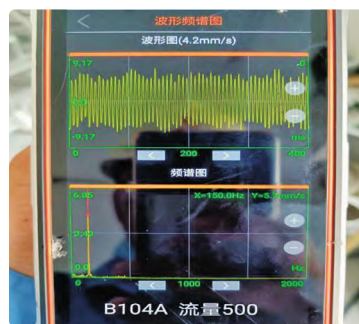
图4 P104A泵在500 m³/h时振动图谱

对1号溶剂再生装置的P104AB两台泵进行测试，振动图谱如图4、图5所示，泵的额定流量为550 m³/h，最小连续稳定流量为200 m³/h，现场泵运行后我们调整泵流量在300~500 m³/h，泵在运行时依然出现周期性振动，然后对A泵和B泵都进行了测量。切泵的时候检查了原运转泵的入口滤网，滤网很清洁没有杂物，然后将滤网撕去，再次运行时还是没有好转。

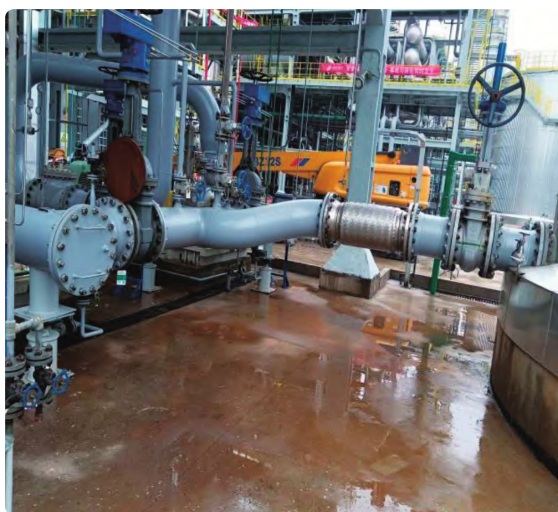
图 6 泵入口管线情况 1

对于6台泵都出现了同样的问题，我们倾向于泵或者管路系统的设计问题，我们把泵厂的服务人员请到现场共同分析这个问题，厂家建议检查泵进出口的管线应力问题。在配管时这6台泵的进出管线已做消应力处理，数值在0.05 mm之内满足标准要求。抽查了一台泵管线应力情况如图6、图7所示，在泵带介质运行后泵进出口管线确实出现了位移，但是位移量不大，重新调整后，再次运行时泵还是出现这种周期性振动。

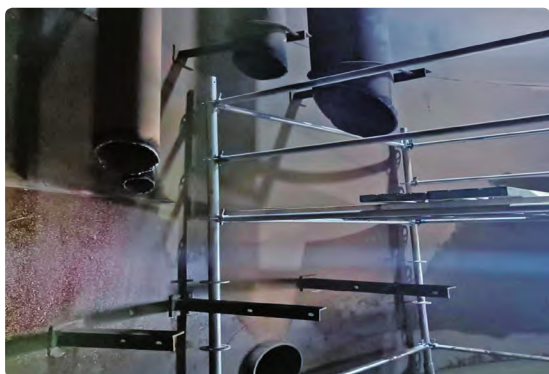
图 8 关闭 P102 至 V102 间阀门后 P104 振动值

P102 至 V102 的阀门，关闭阀门的瞬间 P104 的振动值降至 1.3 mm/s，如图 8 所示，发现了问题的所在，P102 至 V102 间的回流对 P104 泵产生的冲击。
