# 弹性阻尼联轴器在 PDH 装置产品气压缩机上的应用

通过在大功率的丙烷脱氢装置压缩机组应用弹性阻尼联轴器,使装置能够长周期平稳安全运行——

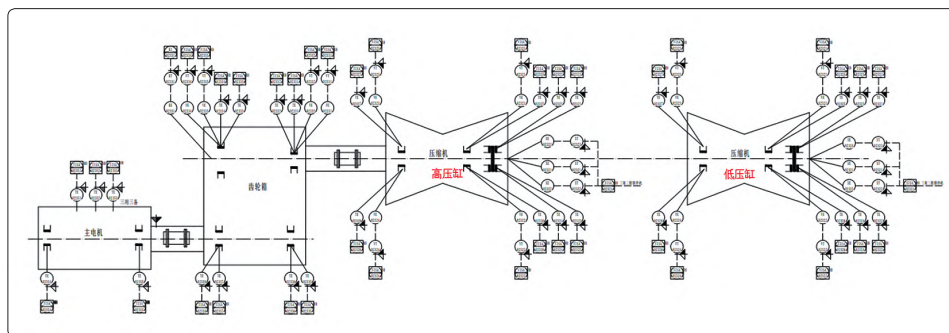
图 1 产品气压缩机现场布置

某石化公司新建 PDH 装置的产品气压缩机是某机械公司设计制造的 DMCL1006+2MCL1007 离心式压缩机,配套齿轮箱由德国 BHS 公司设计、制作,机组联轴器由某传动工程公司设计、制作,高压电动机及变频器由日本 TMEIC 公司设计制作。其中变频器采用 XL-75 型,通过高压变频器实现启动及变速负荷调节。该机组于 2022 年 3 月份由中国化学工程第三建设有限公司施工安装,2022 年 6 月投产运行。机组布置如图 1 所示。

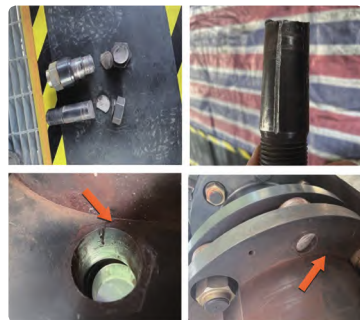
图 3 联轴器螺栓断裂及磨损情况

2. 齿轮箱与主电动机联轴器螺栓断裂两个,一个磨损较为严重,同时造成联轴器螺栓孔内圈磨损(螺栓磨损 0.6 mm,联轴器螺栓孔内圈磨损 0.65 mm)如图 3 所示。

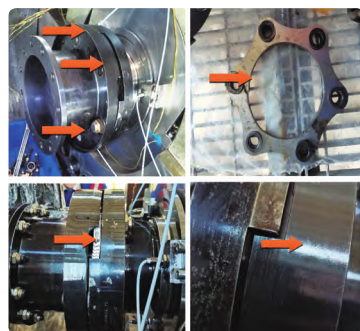
图 5 联轴器及螺栓损坏情况

2023 年 3 月 29 日在更换损坏的联轴器部件开机运行 6 天后,压缩机高压缸轴振动值(靠近低压缸侧)持续增高,现场人员巡检时听到高压缸与低压缸间联轴器护罩内出现一声异响,并随即消失,同一时间高压缸(靠近低压缸侧)轴系振动水平部位 3VSA2075 振动值由 42.5  $\mu\text{m}$  突然上涨至 51.9  $\mu\text{m}$ 、垂直部位 3VSA2076 振动值由 50.2  $\mu\text{m}$  突然上涨至 61.7  $\mu\text{m}$ (报警值 63.5  $\mu\text{m}$ ,联锁值 88.9  $\mu\text{m}$ ),并仍有缓慢上升趋势,最大值达到 65  $\mu\text{m}$ ,经查看 SG8000 在线监测系统发现两者相位有突变现象,综合分析判断该部位的联轴器发生了异常,再次停机检查处理,发现存在以下问题:高压缸(低压缸侧)联轴器紧固螺栓断裂 4 个,配套膜片组断成两截,高压缸侧半联轴器和中间隔轴双路传动齿存在裂纹、局部缺损如图 5 所示。

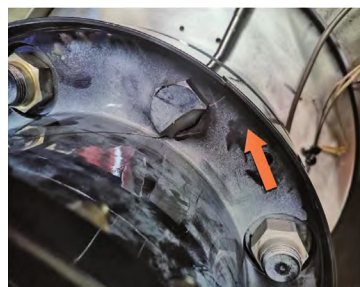
图 7 螺栓背帽发生断裂

2. 压缩机高压缸靠近齿轮箱侧中间隔轴与半联轴器间紧固螺栓有 1 个螺栓六角背帽断裂如图 7 所示。

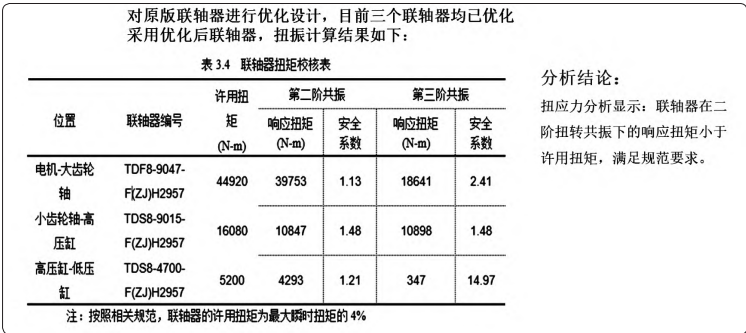
图 14 升级版联轴器安全系数

第二次发生故障后怀疑是沈鼓透平公司出具的联轴器设计使用强度偏低，后经双方讨论并详细进行了整个轴系的扭振分析，加大了其设计的强度安全系数，如图 14 所示。

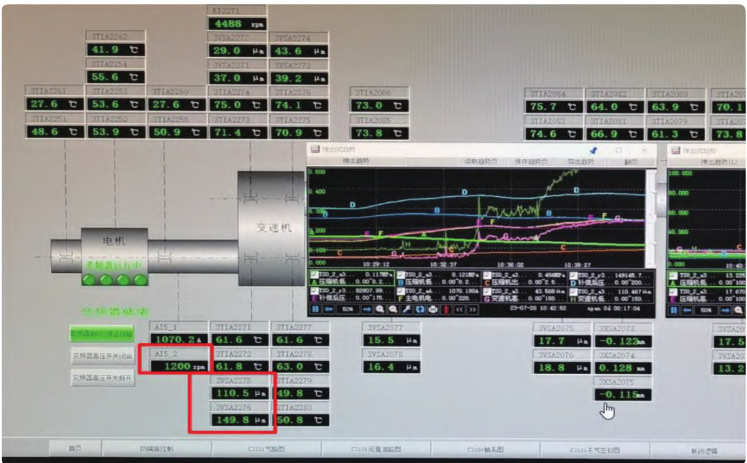
图 17 转速在 1 200 r/min 时的振动情况

1. 待测试仪器安装就位后如图 15、图 16 所示。我们按照正常开机步骤进行了变频输出扭矩的脉动测试，结果发现当电动机（4 极电动机）在超过 1 200 r/min 时现场运作声音发生异常且齿轮箱低速轴水平方向的振幅为 110  $\mu\text{m}$ 、垂直方向的振幅为 150  $\mu\text{m}$ （满量程为 150  $\mu\text{m}$ ）如图 17 所示，在 1 430 r/min 时电动机与齿轮箱低速轴之间的联轴器的扭矩脉动范围在 120  $\text{kN}\cdot\text{m}$  左右，如图 18 所示，且随着转速的升高还有增大的趋势，为了安全起见进行了停机并作进一步分析。事后对其频率进行 FFT 分析发现机组无论在哪个转速下运行，始终存在一个 22.37 Hz 的频率且与工频无关，如图 19 所示。

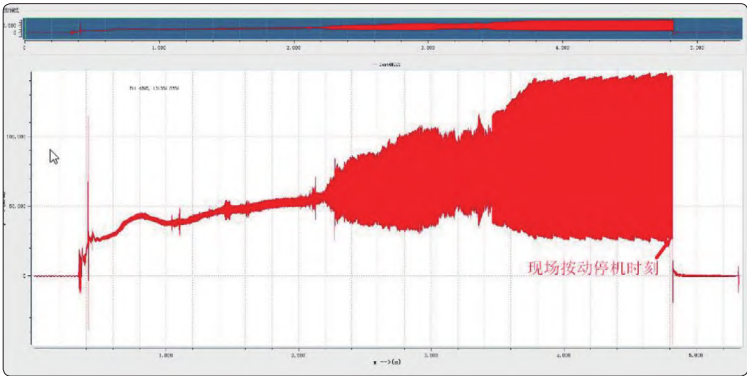
图 20 现场停机前后扭矩脉动变化情况

2. 在参考国外相关文献后，为了进一步验证联轴器的扭矩脉动是由变频引起的，仍按照正常开机步骤电动机转速升速到 1 430 r/min，此时主电动机与齿轮箱低速轴联轴器处的扭矩脉动约 110  $\text{kN}\cdot\text{m}$ ，齿轮箱壳振及轴振非常剧烈，然后现场按停机按

钮停机变频器断电后脉动扭矩立马消失，如图 20 所示，齿箱壳振及轴振恢复正常，通过做 FFT 分

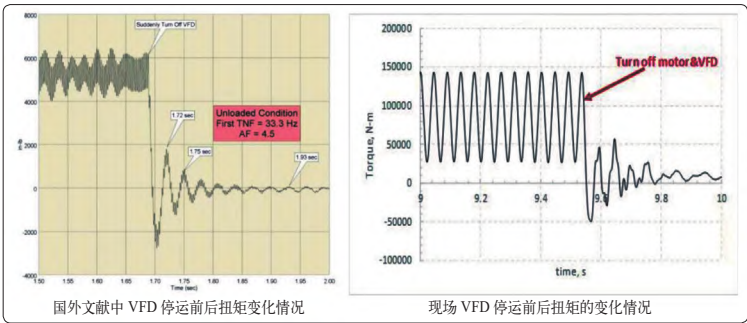
图 21 与国外相同案例 FFT 对比情况

析看该情况与国外文献中的说明完全一致，如图 21 所示，从而证明了轴系的扭矩脉动就是因高

压变频引起的。

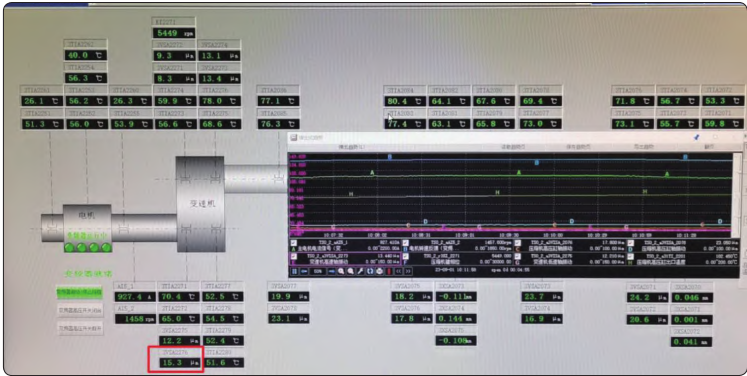
图 25 机组在最大转速下的测试参数

现场待开机条件满足后严格执行开机操作规程开机，并按照与之前一样的升速 / 降速曲线进行测试工作，从整个测试过程的相关数据来看效果改善非常明显，不仅现场机组运转的声音大大好转，而且齿轮箱的共振最大

仅为 1.7 mm/s、高/低速轴的振幅最大仅为 15.3  $\mu\text{m}$ ，如图 25 所示，完全符合相关标准规范的要求；其中更为关键的是脉动扭矩从原来的 120  $\text{kN} \cdot \text{m}$  下降到当前的 2  $\text{kN} \cdot \text{m}$ ，且一直非常稳定，如图 26 所示。事后对其频率进行 FFT 分析发现原来机组无论在哪个转速下运行始终存在的 22.37 Hz 的频率消失了，如图 27 所示，为以
