# 变速器一二挡拨叉偏摆量过大与二挡脱挡的初步研究

吴刚

柳州上汽汽车变速器有限公司 广西柳州 545006

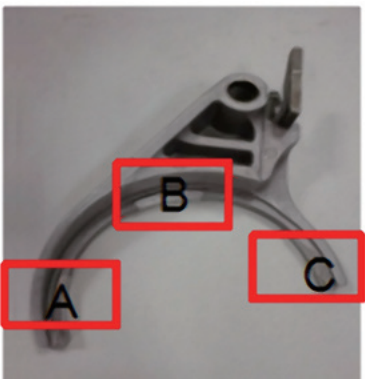
图3 一二挡拨叉偏摆量测量位置分布

为探究一二挡拨叉偏摆量明显偏大是否偶发个案，从市场返回件仓库随机挑选18台失效模式为二挡脱挡的变速器进行拆解，并就一二挡拨叉偏摆量展开测量（测量位置A处、B处和C处见图3），测量数据见表2。

根据设计经验，该型号变速器一二挡拨叉偏摆量经验值为0.5mm，A、B、C三点测出的拨叉偏摆量，A处最为突出，全都大于该经验值，甚至达到了1.05mm，势必使得拨叉叉口两平面与叉孔中心不垂直（发生一定量的倾斜），二挡换挡行程也随之发生变化。

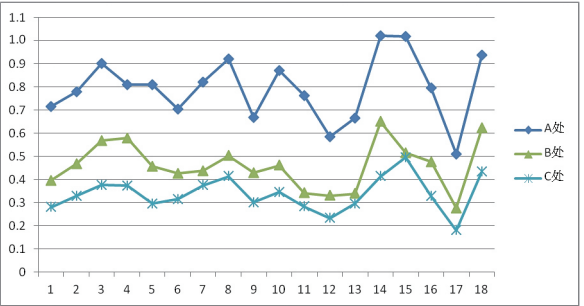
图4 一二挡拨叉偏摆量分布

基于表2中18台测量出的变速器一二挡拨叉偏摆量，绘制出一二挡拨叉偏摆量分布图（见图4）。

操纵盖换挡行程、后壳体位置度等重点零件尺寸均符合图样要求，唯独一二挡拨叉偏摆量明显偏大，一二挡拨叉偏摆量明显超出经验值为0.5mm，有可能是引起二挡跳挡的直接原因。

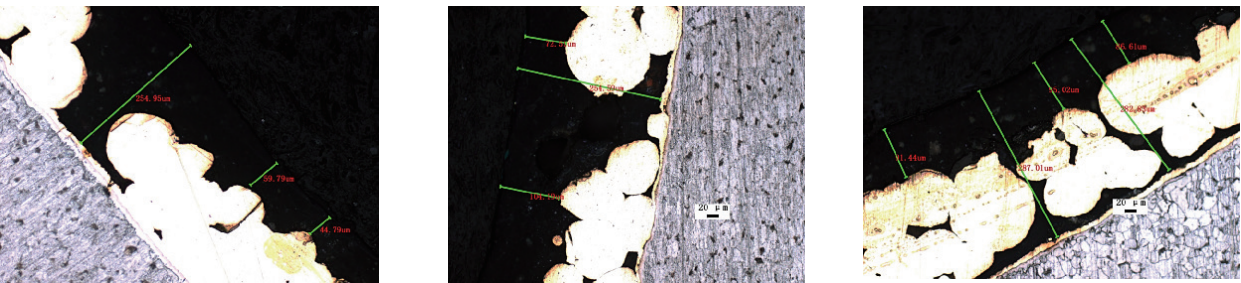
图5 衬套钼层厚度

1）磨损变形。排查结果：仓库随机抽取5件对衬套钼层厚度进行检测（见图5），发现衬套内侧磨损均

匀，故排除因为磨损导致的拨叉轴孔变形。

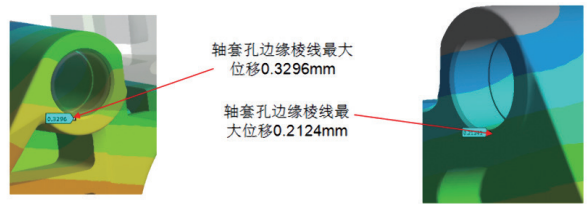
图6 拨叉轴孔受力变形

设定换挡力为1200N，在拉力和压缩情况下，轴套孔边缘棱线最大位移分别为0.3296mm和0.2124mm。

CAE分析中，换挡力设定为1200N；驾驶人在实际驾驶过程中换挡力远远小于1200N，则可认为拨叉孔最终变形量 $<0.3\text{mm}$ ，并且现有零件状态可以抑制拨叉孔变形量 $<0.3\text{mm}$ 引起的二挡换挡行程变化。目前市场使用变速器正常行驶6000km以后，若无其他零件明显超差或存在异常磨损，一二挡拨叉偏摆量引起的二挡跳挡风险概率极低。

1) 拨叉（目前采用R14材料），现有硬度水平在65HRB左右，优化零件加工工艺（提升拨叉的硬度和

强度）。

2) 结构设计优化（迭代方案中使用钢拨叉和直线轴承）。
