# 增程器三结合面渗油分析与解决方案

**摘要:** 某款增程器在开发过程中, 在发动机缸盖-缸体-正时罩盖三结合面处, 出现了整车耐久路试渗油现象。通过理论分析, 并对该发动机渗油处三结合面的结构、受力、模态等各个维度进行了CAE分析, 并通过产品结构的优化和工艺改善, 完成了增程器总成的台架和实车耐久验证, 成功解决了增程器三结合面渗油品质问题, 保证了整车的开发周期并减少了成本投入。

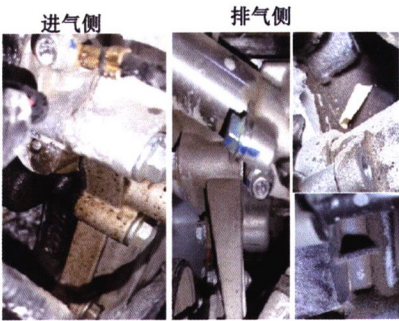
某款增程式电动SUV汽车，在前期整车耐久路试过程中（主要为山路和结构坏路测试工况），发现发动机进排气三结合面处有明显渗油痕迹（见图1），检查机油液位无明显下降，三结合面处无异常磨损碰伤。对应故障里程约为1.5万km。将渗油位置清洗后继续路试，行驶约1000km后，发现仍有渗油痕迹。

图1 发动机三结合面渗油

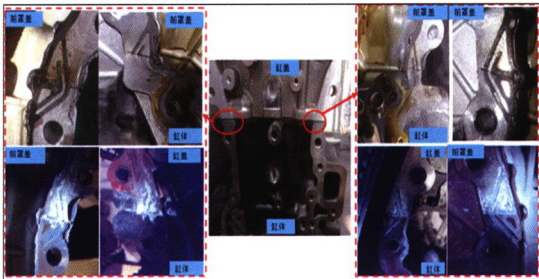
将该增程器进行拆解，发现正时罩盖储胶充盈完整且连续，通过紫光照射，发现进、排气侧三结合面处均有明显机油渗出（荧光显色乳白色为机油，见图2），由此判断密封层被机油穿越且已失效。

图2 紫光照射显示发动机三结合面渗油

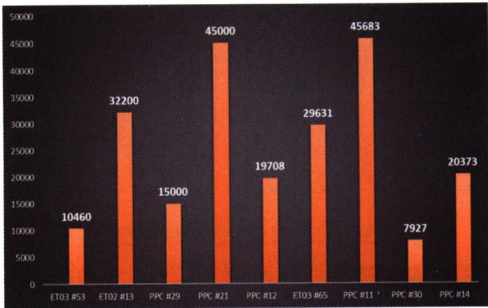
针对该发动机渗油问题，后续连续跟踪若干台耐久路试车辆，均发现发动机的三结合面处有渗油痕迹，首次故障分布里程范围约为8000~45 000km，路试工况覆盖高环、坏路、山路以及普通公路（见表1和图3），将

图3 故障里程分布

油渍擦拭后继续路试仍有轻微油液渗出。据此，初步判断该问题为发动机三结合密封面耐久失效故障。

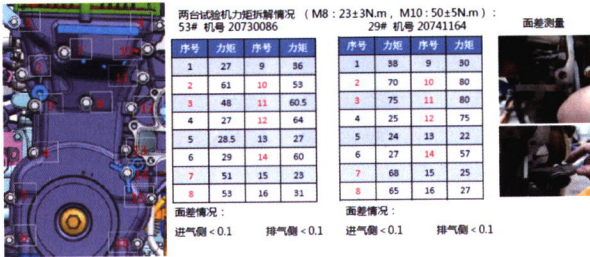
实测故障机正时罩盖的安装螺栓力矩均符合设计要求，其中M8螺栓拧紧力矩按照（23±3）N·m，M10螺栓拧紧力矩按照（50±5）N·m。采用扭力扳手检测，螺栓无明显力矩衰减，满足设计要求，可以排除螺栓拧紧力矩对密封面渗油的影响。

另外，实测故障发动机缸盖与缸体进排气两端的前后高度差均小于0.1mm（见图4），小于基础机型的缸体与缸盖前端面面差的设计范围±0.236mm。同时追溯该平台传统燃油机型未有市场渗油问题发生，所以判断高度差不是该处渗油的主要原因，但基于经验可以通过调整缸盖与缸体间的销孔、销套装配公差，进一步缩小缸盖与缸体的高度差，使密封效果更佳。

图4 故障机力矩及面差复检

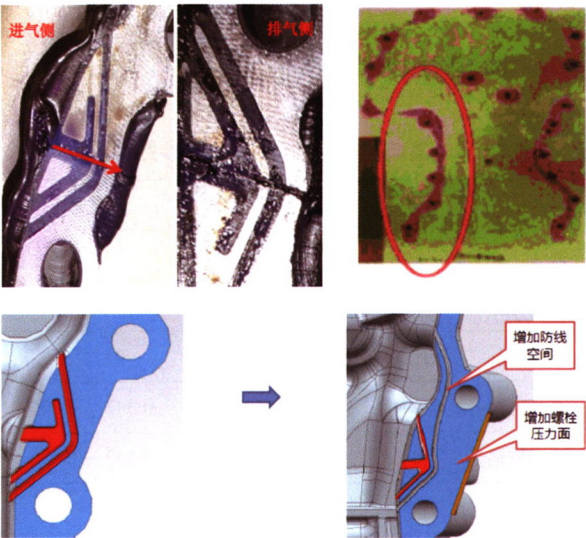
对于该故障机的正时罩盖采用双层伞状储胶槽，拆解过程中可以判断密封槽储胶相对完整且连续，密封胶无明显剥离断裂现象，通过面压测试其压痕也相对完整但不连续。

在缸盖、缸体结合面处仍可以看到清晰油迹，且突破了双层密封胶。从渗油轨迹判断，缸盖缸体上下结合面有明显油迹断层，且第一层储胶槽不连续，可能导致机油溢出（见图6）。据此，可对第一层储胶槽进一步优化，将储胶槽贯通，并增加螺栓结合面料厚，使螺栓孔连线位于正时罩盖内部，进一步优化面压。

图6 正时罩盖储胶槽结构及优化

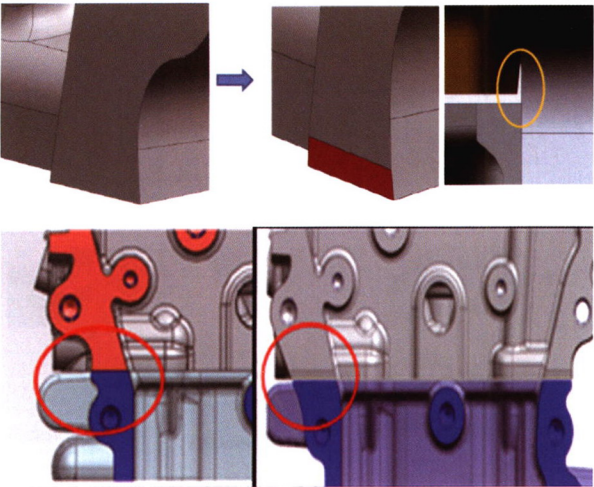
图7 缸盖缸体结合面储胶槽优化

另外，基于正时罩盖的面压测试结果，以及从渗油具体位置分析，判断缸盖处有改善空间，通过增加缸盖外侧边缘倒角（高3.5mm，倾角8°）来增加该位置的挂胶量，可以改善缸盖与缸体间的储胶空间以提升密封性能（见图7）。

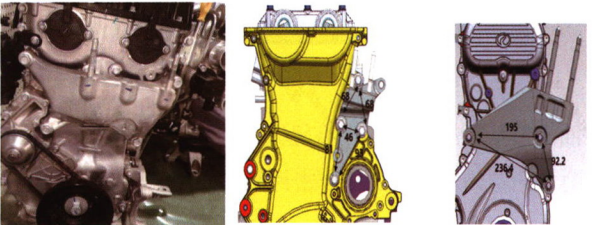
由于该发动机的正时罩盖为非独立悬置（悬置端与正时罩盖一体铸造），正时罩盖安装螺栓的应力分布相对集中，尤其三结合面处较为明显。因行驶路况的限定（山路、坑洼路面），在行驶过程中发动机的振动力极易通过发动机悬置传递到正时链罩与缸体、缸盖的三结合面处并产生微观扭曲形变。该形变量大于该处密封胶的填充量，由于毛细作用，导致密封胶密封性能降低，从而出现渗油故障。

图9 正时罩盖独立悬置参考案例

故在排除了其他渗油原因后，应将正时罩盖受力结构进行优化，进行单独悬置布置或增加固定螺栓，参考市场其他成熟机型也有独立悬置支架的应用来分散发动机传递过来的振动应力（见图8和图9）。

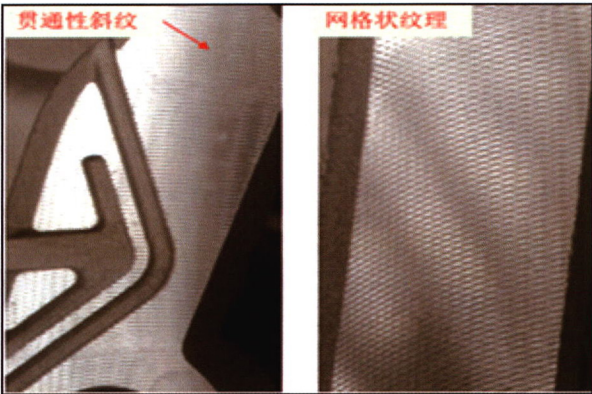
图10 正时罩盖密封面加工刀纹

1) 密封面的加工刀纹一般采用鱼鳞式交叉刀纹加工，避免贯穿性加工纹理（见图10），且应合理控制密封表面粗糙度（一般按 $Rz12.5\mu m$ ），以增加密封胶料的附着力。

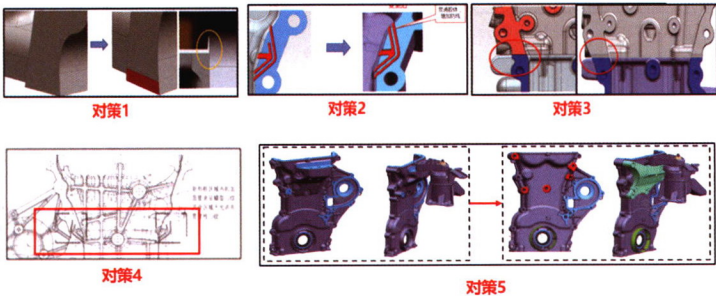
图11 三结合面渗油改善方案

- 对策1：三结合面缸盖处增加倒角（高3.5mm，倾角8°），加强密封胶填充性。
- 对策2：将正时链罩第一道储胶槽进行贯通，并延长第二道密封槽防线空间。
- 对策3：在三结合面两处螺栓孔中间增加壁厚（缸盖/缸体/前罩壳），降低螺栓应力以优化三结合面面压。
- 对策4：正时罩盖密封面进行鱼鳞纹加工，并严格控制加工表面的粗糙度和清洁度。
- 对策5：增加增程器右悬置独立托架，并与前罩壳固定螺栓孔位共孔，以改善螺栓应力分布，减少正时罩盖悬置端振动力的影响。
