# 车辆扶手箱总成失效溯源解析

**摘要:** 市场反馈副仪表板扶手箱总成（以下简称扶手箱）失效，通过开展材料性能检测、操作耐久性试验、断口宏观和微观等系统性分析，并对不同供应商生产的扶手箱开展对比验证和分析。结果表明，供应商更换的原材料力学性能不满足标准要求，导致扶手箱本体转轴断裂；铰链弹簧定位孔壁厚设计偏下限，结构强度不足导致铰链弹簧孔损坏。介绍了调查分析思路和相关故障解析方法，通过对该问题改善和验证，以提高产品质量。

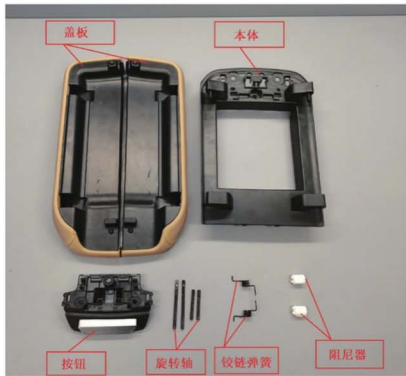
图1 扶手箱拆解

始，主要集中在2021年8月—2022年4月。通过对市场返回的故障件进行解析，失效部位为铰链弹簧定位孔损坏，扶手箱本体转轴断裂，阻尼器卡接点断裂。

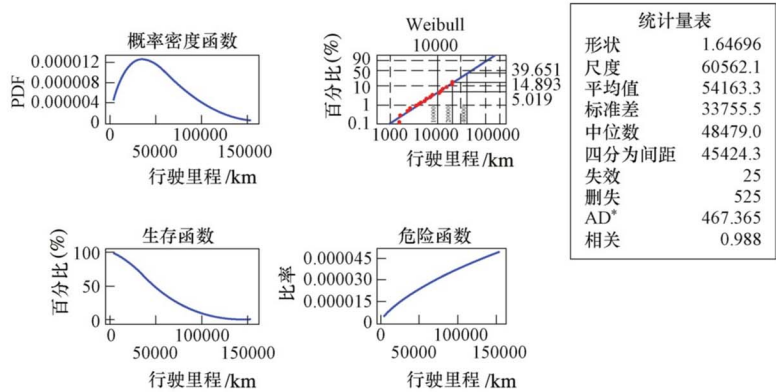
图2 扶手箱耐久寿命分析

使用Minitab完成扶手箱寿命数据分析，通过对数据进行威布尔拟合分析， $b=1.64$ 。理论计算，当用车里程达1万km时，故障率为5%；当用车里程达2万km时，故障率为14.9%；当用车里程达到4万km，故障率为39.7%，如图2所示。

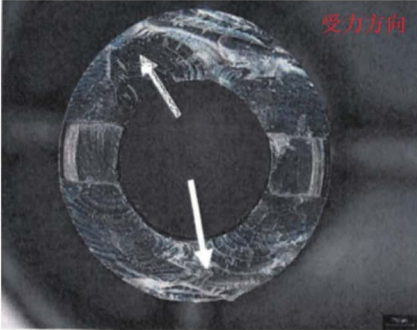
图3 故障件断口分析

对故障件开展断口分析，断裂受力方向由内向外，是受到从样件内侧作用力断裂。断裂源起源处未

见异物夹杂等缺陷，有挤压痕，且断口呈明显韧性特征，导致样件断裂的载荷的速率相对不高，是冲击载荷所致，如图3所示。

- 1) 将弹簧孔壁厚尺寸公差由  $(1 \pm 0.2)$  mm 调整为  $(1^{+0.4}_{-0})$  mm，弹簧孔壁厚由0.8mm调整到设计上限1.4mm。
- 2) 原材料由PC+ABS CA36TQ-BK切换为PC+ABS HAC8250。

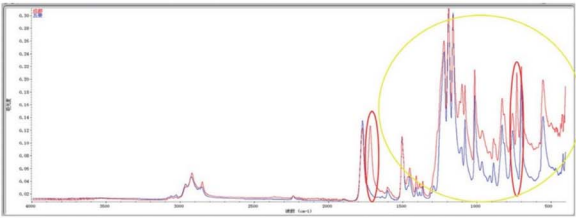
图4 一、二轨孔位图样对比分析

对不同时期一、二轨故障件（一轨2020年12月批次、二轨2021年12月批次）进行红外光谱重叠分析，不同时期的PC+ABS材料光谱不一致（蓝色曲线代表一轨，红色曲线代表二轨），两者材料成分有差异，如图4所示。
