# 变速器怠速异响原因分析

柳州上汽汽车变速器有限公司 广西柳州 545006

**摘要：**主机厂在对某型号新车进行试驾时，发现整车怠速时存在明显的“轰隆”异响声，但在踩离合后异响声消除，经换件验证确定异响与变速器有关。通过进一步分析验证，找出导致“轰隆”声的根本原因，制定相应改进措施，解决由该原因导致的异响，提升整车NVH性能。

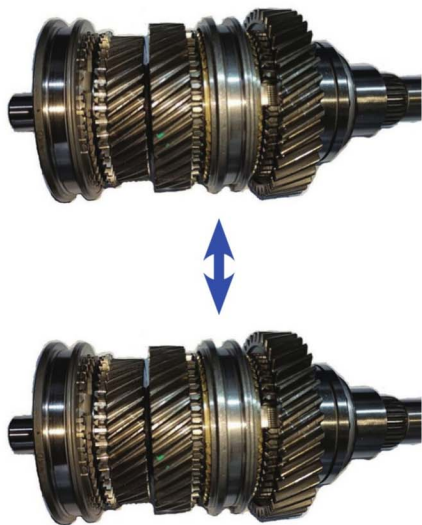
图1 输出轴总成ABA互换

1) 故障变速器与合格变速器的输出轴总成进行互换，如图1所示。

结果：“轰隆”声跟随输出轴总成，因此初步确认变速器输出轴总成为“轰隆”声的异响源。

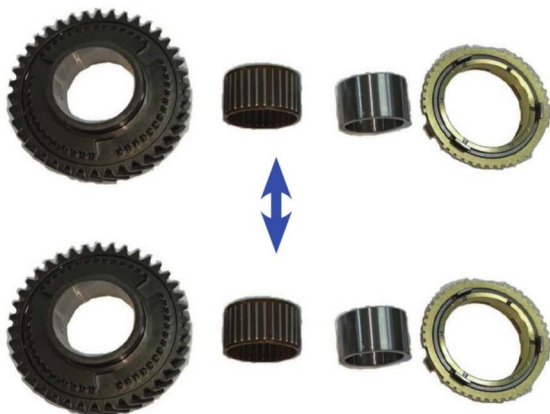
图2 一挡从动齿总成、一挡滚针轴承等ABA互换

2) 因输出轴总成由输出轴、一/二/三挡从动齿总成、一/二、三/四挡同步器及相关球形和滚针轴承组成，因此需进一步缩小异响源范围。继续将故障变速器与合格变速器输出轴总成上的一挡从动齿、一挡滚针轴承、一挡滚针轴承衬套和一挡同步环进行整体互换，如图2所示。

结果：“轰隆”声未跟随上述互换零件走，因此

判断一挡从动齿总成、一挡滚针轴承、一挡滚针轴承衬套和一挡同步环并非异响源。

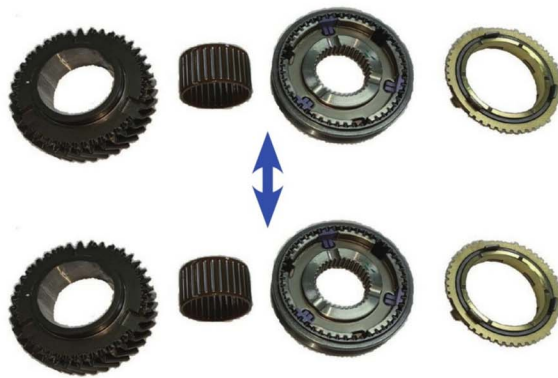
图3 二挡从动齿总成、二挡滚针轴承等ABA互换

3) 将故障变速器与合格变速器的二挡从动齿总成、二挡滚针轴承、一/二挡同步器及二挡同步环进行整体互换，如图3所示。

结果：“轰隆”声也未跟随上述互换零件走，因此可排除二挡从动齿总成、二挡滚针轴承、一二挡同步器和二挡同步环非异响源。

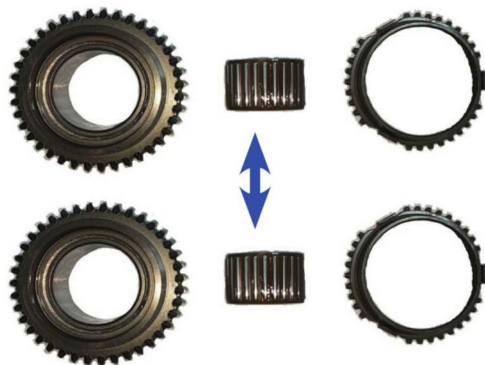
图4 三挡从动齿总成、三挡滚针轴承等ABA互换

4) 将故障变速器与合格变速器的三挡从动齿总成、三挡滚针轴承、三挡同步环进行整体互换，如图4所示。

结果：“轰隆”声跟随上述零件走，因此可判定异响在三挡从动齿总成、三挡同步环和三挡滚针轴承中。

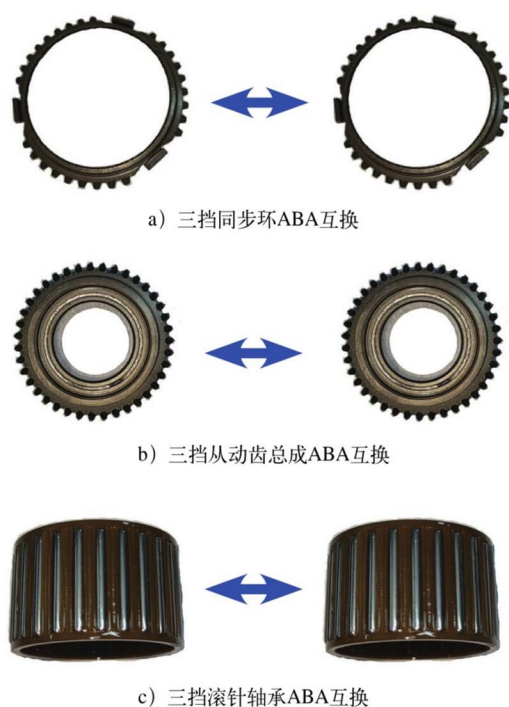
图5 三挡同步环、三挡从动齿、三挡滚针轴承依次进行ABA互换

5) 依次将三挡同步环、三挡从动齿总成、三挡滚针轴承作为单变量进行互换，如图5所示。

结果：“轰隆”声，只跟随三挡滚针轴承走，至此异响源锁定为三挡滚针轴承。

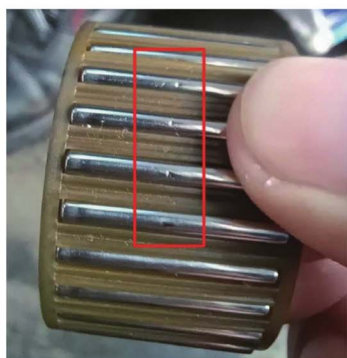
1) 使用滚针轴承灵活度检具对故障三挡滚针轴承进行检查，结果显示：轴承异响严重。将故障三挡滚针轴承与合格三挡滚针轴承进行比较，发现故障三挡滚针轴承的部分滚针，在其中段位置整齐地分布着三角形凹痕（见图6），而合格件无此凹痕。根据凹痕形状及其整齐性，初步判断凹痕是由于圆形硬质物体挤压划伤导致。

图6 部分滚针中段有三角形凹痕

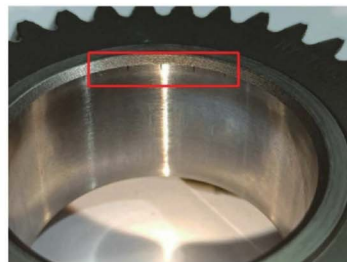
2) 检查与故障三挡滚针相关的对手件——输出轴及三挡从动齿总成，结果发现：从动三挡齿总成齿轮侧内孔边沿存在部分轻微凹痕，这与故障三挡滚针的三角形凹痕相对应（见图7）。

图7 从动三挡齿总成齿轮侧内孔边沿存在部分凹痕

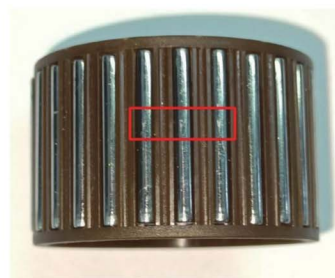
经现场模拟，确认是在使用合抱工装组成的小整体套入三挡滚针时，由于视线遮挡，三挡从动齿总成未完全套入三挡滚针轴承，装配员工并不容易发觉，造成在压装三/四挡同步器时，三挡从动齿总成内孔边沿将三挡滚针轴承挤压刮伤，最终导致三挡滚针轴承产生周期性的振动和噪声（见图8）。

图8 模拟再现的挤压划痕

变速器三挡从动齿总成装配工艺中，现有合抱工装容易遮挡视线，三挡从动齿总成未完全套入三挡滚针轴承时，装配员工不容易发现，造成在压装三/四挡同步器时，三挡从动齿总成内孔边沿将三挡滚针轴承挤压刮伤，主要采取的措施如下。
