# 一起变电设备红外检测异常案例的分析

文/胡鹏飞 黄国良 曹哲成 钱 昊 平佳伟 何裕强  
国网浙江省电力有限公司嘉兴供电公司

以某220 kV变电站内一台220 kV变压器套管红外检测异常为实例，描述了现场红外测温的基本检测情况，分析了红外测温现场检测的干扰因素，并根据现场实际情况对检测数据作出分析，保持跟踪，成功排除了一起套管的疑似紧急缺陷。

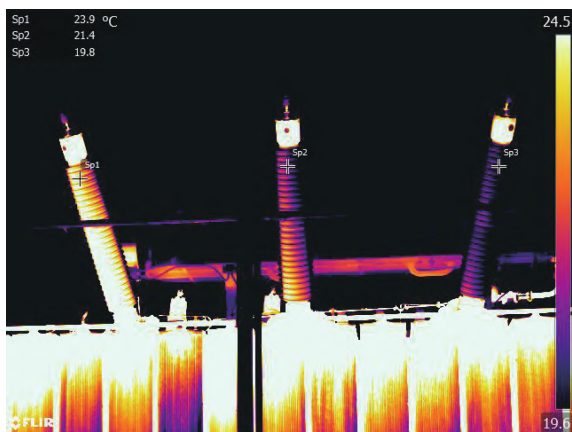
检测图谱的温度分布如图1所示。现场环境参考温度为19.1℃，在该主变压器三相套管相同位置进行检测：A相为23.9℃，B相为21.8℃，C相为19.8℃，三相最大温差4.1℃。更换角度对套管的不同部位测温，同相之间温度发生变化，但三相之间温差仍然在4℃左右。该发热部位属于电压致热型，依据DL/T 664—2016《带电设备红外诊断应用规范》附录I可知，高压套管三相温差超出2~3℃即可判断为严重型缺陷，而现场已经高达4℃，甚至超出了严重缺陷的范围，若为紧急缺陷，应立即消除或紧急退出运行。

图1 某220 kV主变压器高压侧套管红外图谱

在发现该疑似缺陷后，检测人员结合现场情况对红外图谱及温度分布特征进行分析，发现三相套管下部温度偏高，上部温度偏低，正面偏高，侧面偏低。考虑到套管下部的散热片温度明显高于套管，且从上到下呈梯度分布，判断出该分布特征主要是受散热片的热辐射影响。此外，从高压套管整体来看，站内自西向东按照A、B、C的相序三相温度依次有梯度的减小。由于图谱中存在的温度分布有一定的规律性，引起检测人员对疑似缺陷的进一步怀疑。

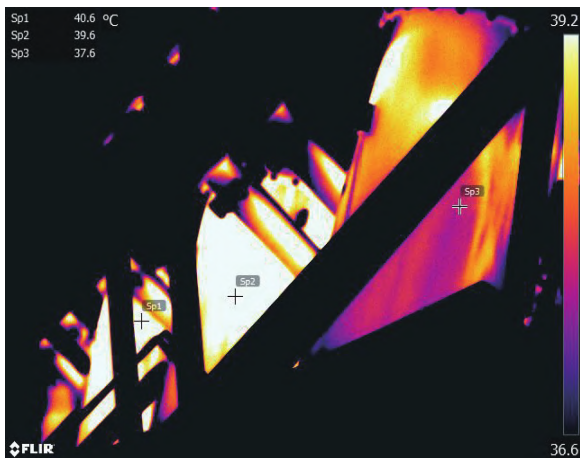
对该主变压器套管升高座进行测温，发现三相升高座的温度分布特征与套管相同，A、B、C三相温度自西向东依次为40.6℃、39.6℃和37.6℃，温差为3℃。如图2所示。

图2 某220 kV主变压器高压侧升高座红外图谱

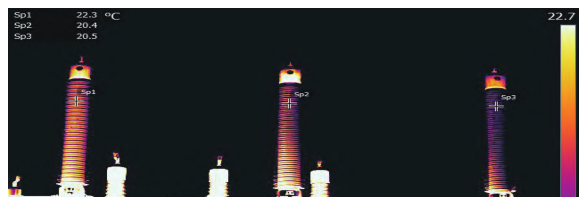
3) 对现场相邻主变压器220 kV套管进行检测发现，该站内相邻主变压器套管为直立式安装，同样存在相同的温度分布特征，如图3所示。对三相套管进行检测：A相22.3℃，B相20.4℃，C相20.5℃，三相最大温差1.8℃。依据DL/T 664—2016《带电设备红外诊断应用规范》附录I判断未达到电压致热型的缺陷，但是从图谱上看与相邻的主变压器套管有同样的温度梯度和温度分布，可以进一步说明是该疑似缺陷的温度为外界干扰导致。

图3 相邻主变压器220 kV套管红外图谱

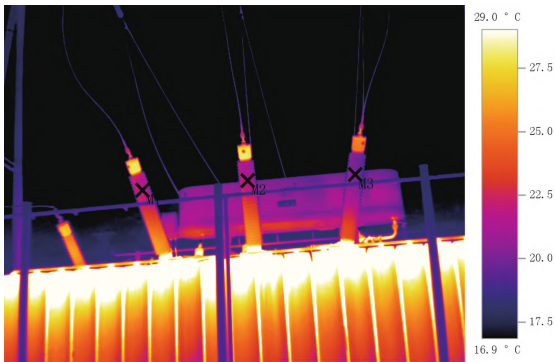
为了确保该设备的状态正常，检测人员对该设备进行了一段时间的跟踪，分别选择在不同天气下对该套管进行检测，对三相之间的温差进行监测跟踪，发现温差随天气的变化发生波动，并且与环境及设备的温度呈正相关，在天气晴朗、负荷较大和气温较高时，三相间的温差会更大一些，在阴天测量时温差可降到2 K以下的正常范围，如图4所示。在连续的阴天后，对该套管进行检测：A、B、C三相温度依次为21.8℃、21.1℃和20.3℃，温差可降至1.5℃，证明该套管的温度异常是由外界的影响造成。

图4 连续阴天后跟踪检测红外图谱
