[风电机组]

# 风机偏航解缆接近开关计数器水平与垂直位置效果分析与研究

内蒙古龙源新能源发展有限公司

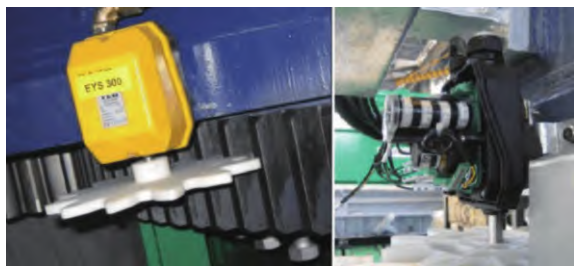
在风电场的运行过程中，风机偏航解缆接近开关计数器的故障率较高，影响风机的稳定性和可靠性。通常情况下该计数器是水平调整的，如图1所示。但在长期运行检修的过程中发现，水平放置的计数器容易受到震动、渗油等环境因素的影响，故障率较高，影响传感器的准确度和稳定性，同时影响风电场的发电效率，增加运维成本和维修难度。

图1 水平位置的风机偏航解缆接近开关计数器

术改造项目，将计数器由水平位置改为垂直位置，如图2所示，可有效减少计数器的故障率，提升风机的稳定性和可靠性。改造后的计数器不易受到环境因素的影响，能够更好地适应复杂的工作环境。同时，维修更加方便，降低运维成本和维修难度。

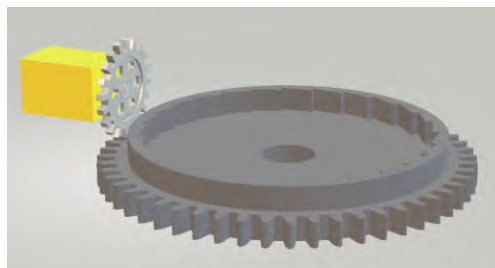
图2 垂直位置的风机偏航解缆接近开关计数器模拟图

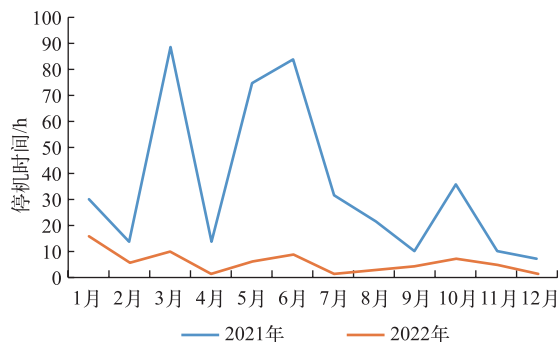
图3 2021—2022年金风750型风机偏航解缆接近开关计数器故障停机时长

从图3中可以看出，计数器改为垂直放置后，发生故障的时长同比明显下降。年度总停机时长从2021年的419.49 h下降到2022年的67.90 h，同比下降83.81%；月平均停机时长从2021年的34.96 h下降到2022年的5.66 h。该项技术改造带来的实际效果显著，停机时长明显减少，提高了有效运行时间，提高了发电效率，减少了维护成本。

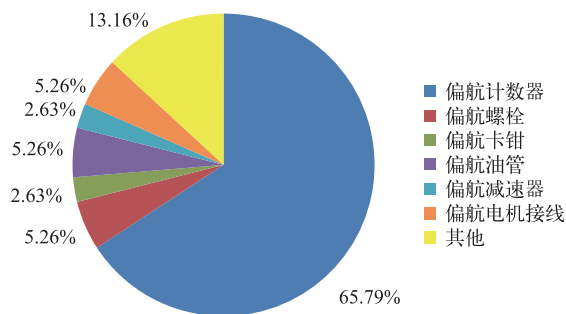
除此之外，在数据分析中还发现，传感器垂直放置后，其故障率也得到了明显改善，占比从2021年的65.79%，下降到2022年的37.04%。并且偏航解缆故障总数也从2021年的41次下降到2022年的18次，如图4、图5所示。表明该项技术改造有助于提高偏航解缆系统的可靠性和稳定性，进而提高供电质量和经济效益。

图4 2021年度金风750型风机偏航解缆故障原因

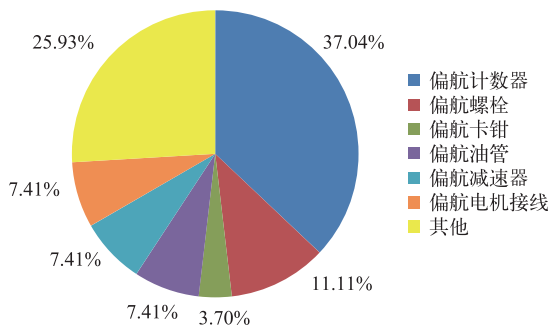
图5 2022年度金风750型风机偏航解缆故障原因
