# 一起小动物引发的变电站35 kV断路器烧毁事故分析及对策

文/王晓辉 赵雨 柏小辉  
国网冀北电力有限公司廊坊供电公司

通过一起由小动物引发的110 kV变电站35 kV断路器烧毁事故，对变电站故障现象、保护动作情况及事故处理过程进行记录，对事故发生原因进行总结分析，最后为避免出现同类故障提出了针对性防范措施。

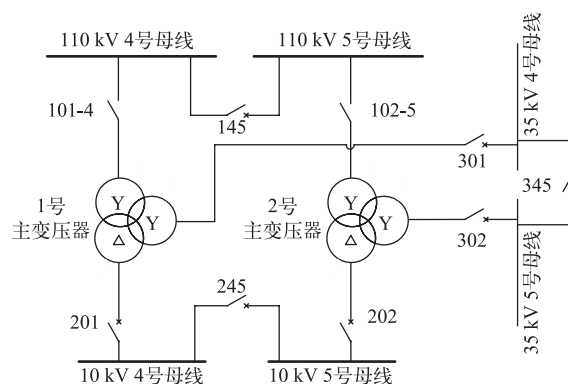
图1 某变电站一次接线图

对故障发生前变电站运行状态进行分析，变电站内1号、2号变压器均正常运行，110 kV 4号母线经1号主变压器降压后为35 kV 4号母线、10 kV 4号母线供电，110 kV 5号母线经2号主变压器降压后为35 kV 5号母线、10 kV 5号母线供电。110 kV 4号、5号母线带电，母联145开关热备用；35 kV 4号、5号母线带电，母联345开关热备用；10 kV 4号、5号母线带电，母联245开关热备用。故障前现场一次设备接线方式如图1所示。

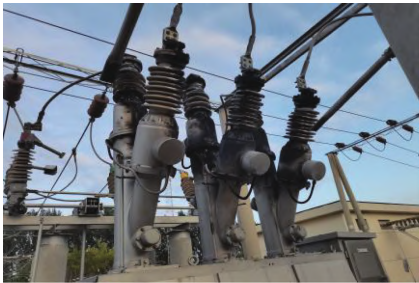
图2 变电站345断路器烧毁情况

检修人员进行现场勘察，发现变电站母联345开关A、B、C三相均有明显烧毁痕迹，并于母联345开关本体上发现一只野猫尸体。现场初步判断故障为野猫跳到母联345开关本体上，相间电弧起火，导致母联345开关的两侧套管发生相间短路，进一步导致A、B、C三相相间短路，引发断路器三相严重烧损，变电站1、2号主变压器保护正确动作。

一方面由于35 kV母联345断路器为LW8-35型落地罐式断路器, 高度较低, 野猫等小动物容易在设备上停留; 另一方面, 由于35 kV母联345断路器处于热备用状态, 当野猫由断路器一相跳到另一相时, 相间电弧起燃, 导致345断路器的两侧套管发生相间短路, 后发展为A、B、C相间短路, 引发断路器三相严重烧损。根据继电保护原理, 整组启动1.6 s后, 中压侧过电流一段1时限动作, 跳开中压

近期已发现多起由于小动物引发的LW8-35型断路器烧毁事故, 由于LW8-35型断路器为落地罐式断路器, 其结构设计使得小动物容易在断路器本体上得以停留, 增大了断路器烧毁的风险。因此, 对35 kV断路器进行改造, 将LW8-35型断路器更换为LW8-40.5AG内置CT式瓷柱式断路器, 使小动物难以在断路器本体上停留。
