# GIS设备母线PT气室漏气原因分析及不停电快速处理

文/李广吉 刘瑞 骆作凯 张江林  
东华能源宁波新材料有限公司

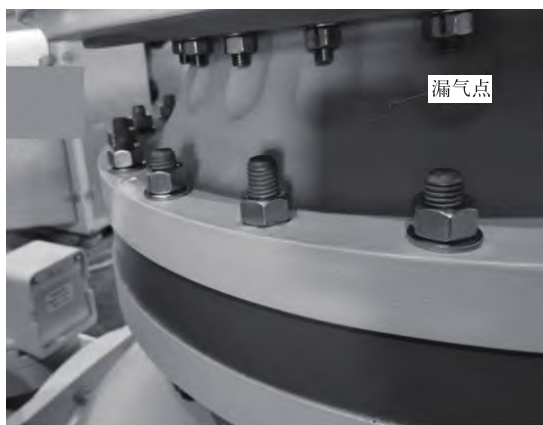
图1 泄露部位

确认泄漏气体的位置后，随即用装有肥皂水的喷壶在PT连接管气压室底部连接部位附近反复喷试，观察有小气泡冒出，经现场检查确定在I段母线PT连接管气压室与隔离连接法兰底部存在砂眼泄漏现象。

由于GIS结构是一个整体而且是全密封，故障现场处理起来风险和难度都比较大，维修工作需要厂家技术人员来进行维修处理，因此，在确定漏点大概位置后第一时间联系了维修厂家。在厂家维修人员来到公司后，和技术人员一起到现场进行了漏点测试及分析，通过仔细查阅GIS母线管道安装使用说明书和设备厂家给的安装图样及安装调试记录，综合现场故障现象，判定为I段母线PT连接管气压室与隔离连接法兰底部存在砂眼漏气故障。泄漏部位如图1所示。

目前常见并广泛应用于实际操作中检测、诊断以及处理该问题所采取方法与手段证明, 发生这些情况的背后无非以下几个原因。工艺质量差以及客观环境条件变异带来影响, 温度升高、湿度增加等。此外, 由于高电场强度和局部放电等因素的存在也会加剧漏气现象。当内部压强过大时, 密封圈无法完全保持紧闭状态, 使空间内部和外部形成了较大压差, 从而导致内部SF<sub>6</sub>气体向外部渗透。检修完毕针对本次GIS设备母线PT气室泄漏事故进行深入分析, 砂眼泄漏故障其产生根源及可能引起此类故障有以下几种原因: ①在母线PT管道加工过程中未能完全清除管道内部杂质是导致沙眼形成的原因。在焊接过程中, 如果没有彻底清理干净管道内部的灰尘、铁屑等杂物, 在高温下会产生气泡或者其他缺陷, 并最终演变为沙眼。②焊接技术不当也可能引起GIS母线PT管道出现沙眼。如焊口处存在夹渣、烧穿等情况时容易造成局部区域结构脆弱并发生裂纹进而形成沙眼。③金属表面处理不到位也是导致GIS母线PT管道出现沙眼问题的原因之一。

1) 表面清洁。首先需要将受到污染的区域进行清理。使用干净软布擦拭漏气区域表面上的灰尘和杂质，确保其表面的灰尘清理干净无水分残留，然后用电动角磨机将漏点砂眼范围约12 cm×12 cm范围内粗糙面和周围油漆表面进行打磨。再用300号砂纸将漏气砂眼的粗糙部分砂平，对即将焊接的金属面用500号细砂纸将漏点四周10 cm直径面积轻砂2遍。

2) 清洗净化。先用破布擦掉磨粒、磨屑等赃物；再用脱脂棉沾1775高效清洗剂或无水酒精擦三遍以上，最后一遍棉布上不留任何可见污物为止（注意防止烟火）。

3) 第一层PSI带压堵漏胶棒引流（气门阀），第二层涂刷TS518紧急修补剂，第三层涂敷10240可塑钢快干修复胶泥做永久性加固，确保厚度达2 cm。如图2所示。
