# 一起变压器差动保护动作分析与启示

变压器纵向差动保护作为主保护，对保障变压器安全运行起到至关重要作用，介绍一起变压器差动保护动作案例，通过分析保护动作时刻保护装置和故障录波器波形，确认本次保护动作由电流二次测量回路异常引起，同时经现场排查验证分析的正确性，最后提出相应措施和建议。

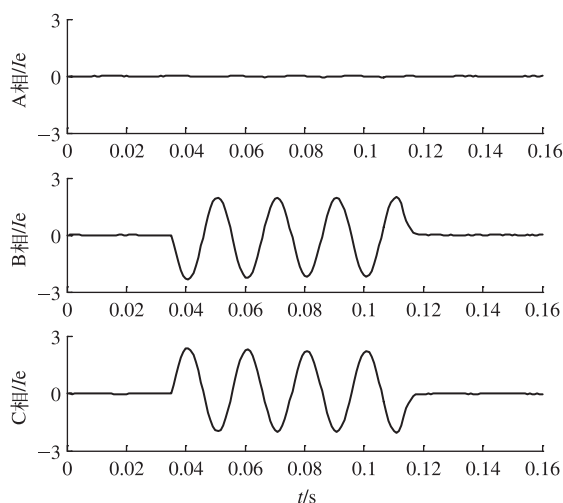
图2 A套变压器差动电流波形

查看A套变压器保护装置差动电流波形，如图2所示，图中时标 $t=35\text{ ms}$ 时，A套变压器差动保护检测到差动电流， $t=40\text{ ms}$ 时，A套变压器差动保护启动，B相、C相均出现较大差动电流， $t=64\text{ ms}$ 时，B相最大差电流有效值达 $1.54I_e$ ，超过保护启动门槛 $0.40I_e$ ，变压器差动动作为正确。

结合图2可见，A套、B套保护装置差动电流存在差异，说明两套保护装置电流测量回路存在不一致情况。

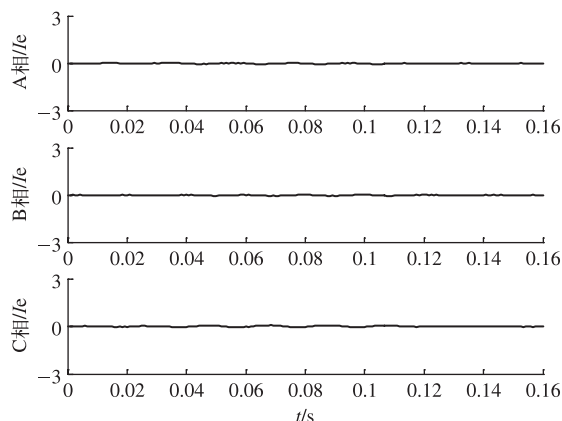
图3 B套变压器差动电流波形

查看B套变压器保护装置差动电流波形，如图3所示，B套变压器差动保护差动电流原始波形均接近0 A，差动保护未启动。

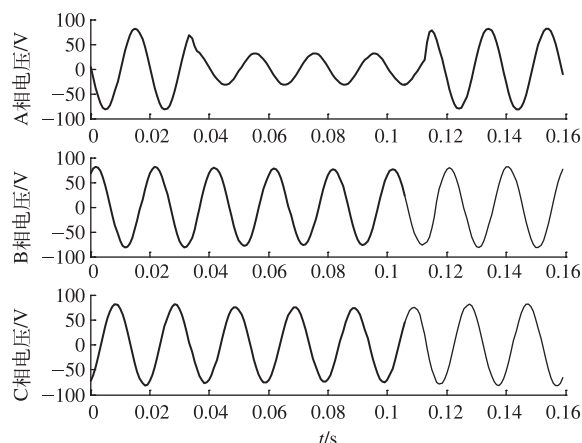
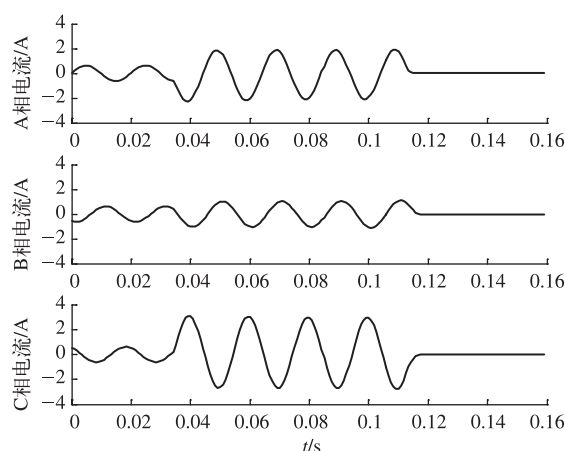
图4 A套变压器保护电压电流波形

$t=35\text{ ms}$ 时，A套变压器保护装置高压侧A相电压出现明显降低，数值由57.7 V降低至22.2 V，

$t=118\text{ ms}$ 时故障切除后恢复正常，B相、C相电压基本保持不变。查看图4b，高压侧三相电流均出现增大情况，其中C相由故障前的0.43 A增加至2.02 A。

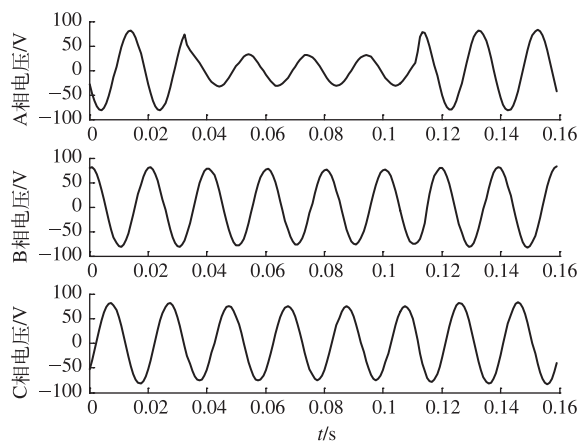
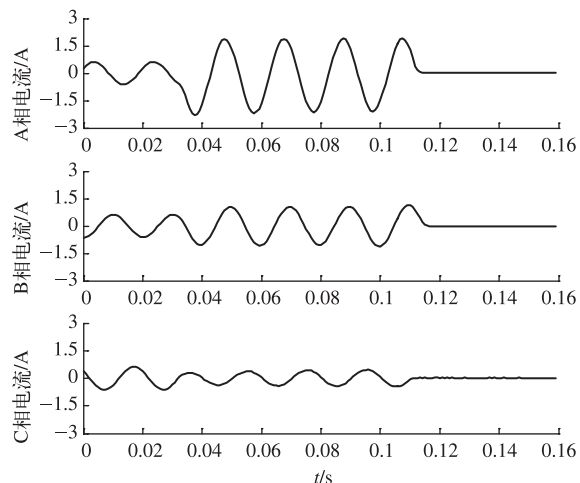
图5 B套变压器保护电压电流波形

B套变压器保护装置高压侧三相电压变化情况与A套变压器保护装置一致，A相电压由57.7 V降低至21.9 V，另外两相也基本保持不变。查看图5b，故障时刻高压侧A相、B相电流出现增大，而C相电流出现降低，由故障前0.42 A降低至0.27 A，结合A套变压器保护装置电压电流变化情况可知，故障时刻A套、B套保护装置高压侧电压变化一致，而高压侧三相电流A套、B套测量不一致，说明两套保护装置电流测量回路存在差异性。

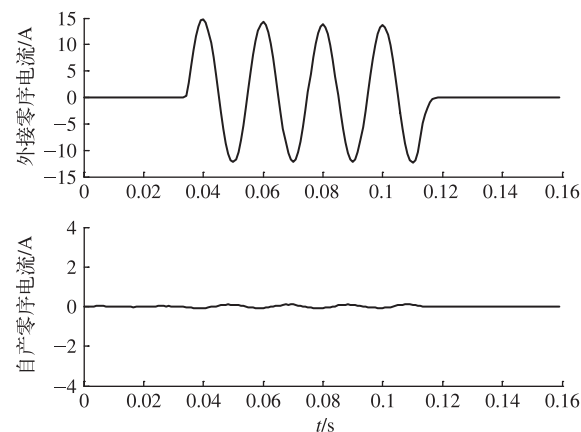
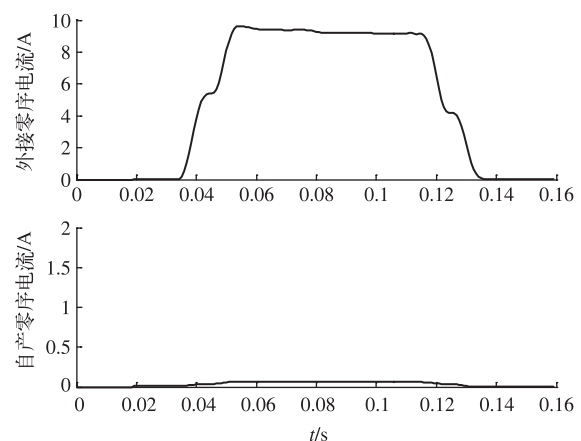
图6 A套变压器保护零序电流波形与有效值

图6a中 $t=35\text{ ms}$ 时，A套变压器保护检测出高压侧外接零序电流，数值由0 A上升至9.75 A，而图6b中，故障时刻高压侧自产零序电流基本不变且接近为0 A。

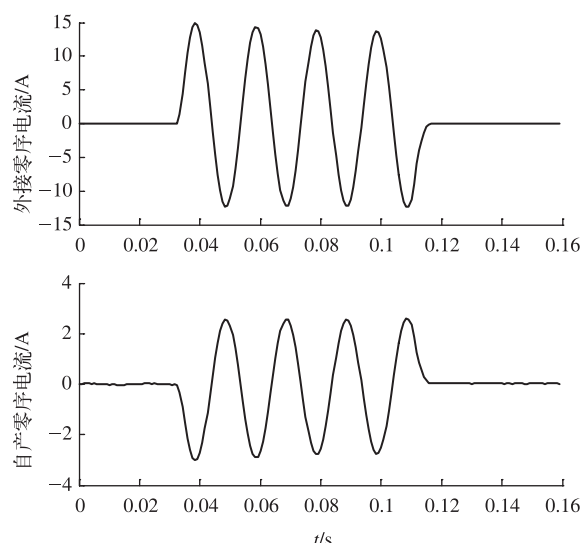
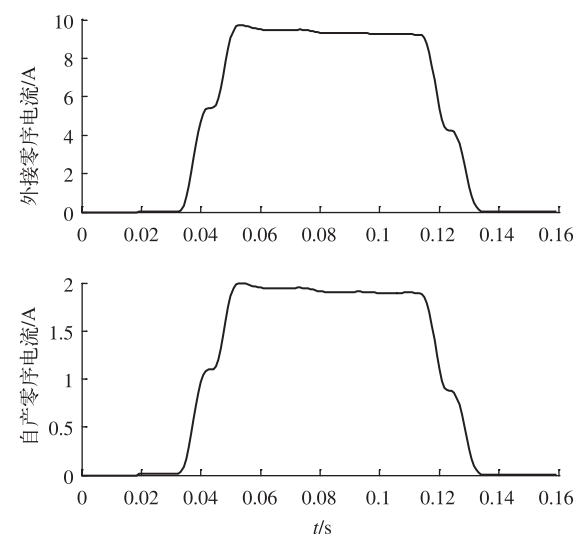
图7 B套变压器保护零序电流波形与有效值

图7a中 $t=35\text{ ms}$ 时，B套变压器保护检测出高压侧外接零序电流，数值由0 A上升至9.72 A，与A套高压侧外接零序电流基本一致。查看图7b，故障时刻，高压侧自产零序电流由故障前0 A增加至1.94 A，超过了高压侧零序过流定值0.9 A，所以变压器高压侧零序电流保护启动。另外，通过CT变比关系，将高压侧自产零序电流折算至外接零序电流，幅值为9.70 A，能与外接零序电流相对应。而图6中A套自产零序电流为0 A，进一步说明两套

保护装置电流测量回路存在差异性。

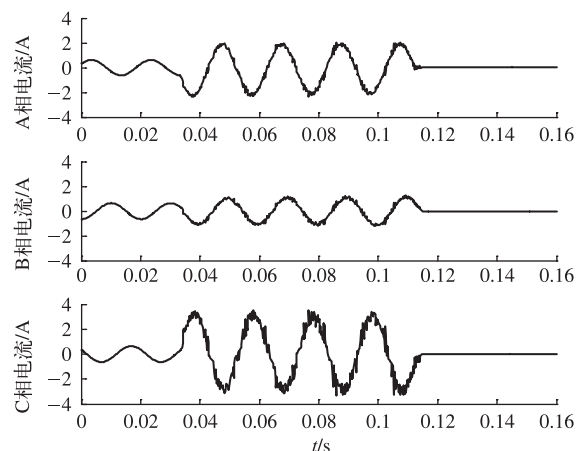
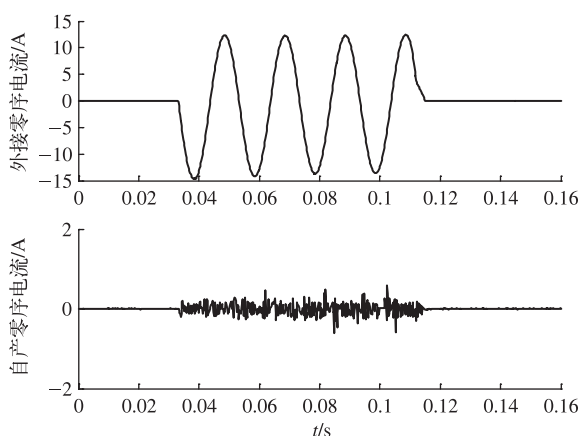
图8 故障录波器变压器保护三相电流与零序电流波形

故障时刻，故障录波器记录的高压侧三相电流同时出现增大情况，与图4a中A套变压器保护电流波形相比较，可见波形基本一致；同样对比图8b中高压侧零序电流波形与图6a中A套保护高压侧零序电流波形，波形基本一致。

查看图4和图5中两套变压器保护高压侧电压波形，故障时刻A相电压均出现降低，同时结合图6a和图7a中均出现高压侧外接零序电流，可以确定变压器高压侧出现接地故障。由于变压器高压侧为直接接地系统，当变压器高压侧发生接地故障时，不论故障点在变压器差动保护区内还是区外，高压侧自产零序电流和外接零序电流均应出现接地零序电流，而图6b和图8b中高压侧自产零序电流为0 A。查看现场变压器高压侧CT配置，A、B套变压器保护高压侧三相电流CT独立配置；而A套高压侧三相电流CT电缆与故障录波器三相电流CT电缆采用串联方式连接，端子接线如图9所示，所以故障时刻高压侧三相电流变化情况相同。

本次保护动作案例主要是由于电流二次回路中性线断线引起差动保护测量回路异常，最终导致差动保护动作，建议应加强电流测量回路排查和监测。针对该情况，可采用以下措施加以防范。

1) 基于静态通流试验检测。针对电流二次回路中性线断线，可在变压器停运状态下，对每相分别单独加量通流检测，实现测量回路验证。

2) 基于同源测量值或关联性测量值比对方式检验。利用变压器空充、短路等投运试验，取高压侧两组不同CT采样值，或取高压侧三相电流、高压侧外接零序电流采样值进行比对。由于变压器在空充过程中会产生较大励磁涌流，可通过检查同位置两组不同CT的三相电流，或高压侧三相电流自产零序电流与高压侧外接零序电流的幅值、相位是否能相对应进行验证。如果幅值与相位出现不对应情况，则可以确定电流测量回路存在异常，应进一步进行异常排查。
