# FIDIA数控系统偶发异常掉电故障分析及解决办法

昌河飞机工业集团(有限)责任公司 江西景德镇 333002

**摘要:** 以FIDIA数控系统的3个典型偶发故障为例, 简述如何灵活利用故障的常规诊断方法, 同时结合数控系统自带诊断功能, 通过对故障原因的缜密分析与排除, 快速定位故障点并解决此类故障。

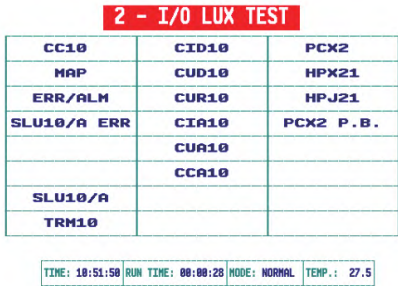
图1 I/O LUX 测试界面

如何快速精准诊断出具体是哪个模块产生的通信故障, 此时可借助于FIDIA数控系统提供的C1 MAINT (系统集成调试) 功能, 启动该功能之前需将FIDIA数控系统界面关闭, 否则会出现系统冲突报警。进入C1 MAINT界面后, 按压软键TSTC1进入TEST页面, 该页面包括两部分, 一部分是FIDIA控制板测试, 另一部分是I/O LUX测试 (见图1), 可利用I/O LUX测试对当前设备配置的I/O模块进行故障诊断和监测。

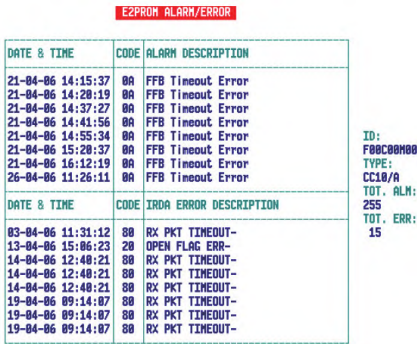
图2 E2PROM 报警/错误界面

在I/O LUX TEST页面中, 选择ERR/ALM可进入E2PROM ALARM/ERROR页面, 该页面可按时间顺序记录某一个I/O模块最近8条报警和8条错误信息 (见图2)。通过查询, 发现SLU10模块出现报警信

息的时间与CC10出现报警信息的时间一致，因此初步怀疑SLU10模块存在异常，该SLU10模块用来连接数控系统操作面板控制板（PCX2）。通过仔细检查SLU10模块，发现与PCX2板通信电缆（见图3）连接的1个针脚TXD-有松动，接触不良，重新紧固，故障解决。

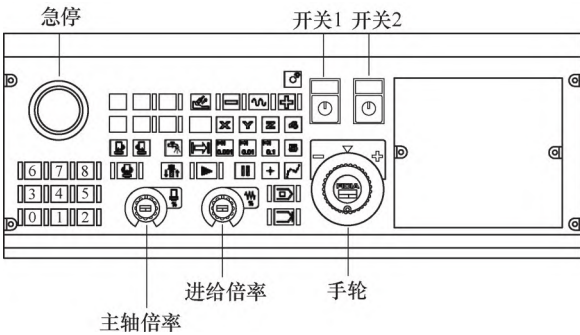
图4 操作面板

出现这种偶发性故障，一般怀疑可能是操作面板、串行通信模块或通信电缆存在异常。操作面板布局如图4所示，与报警提示相关的按键分布在不同位置，首先可以排除按键之间粘连而引发报警的可能性。诊断硬件是否存在问题，也可以通过C1 MAINT进行诊断。在I/O LUX TEST页面中，按压PCX2 P.B可以进入按钮功能测试（见图5），1个方格代表1个按键，当按压该键时，如果正常，则会点亮该方格。使用该方法，对操作面板上的每个键进行测试，均正常。通过这种方式单独测试硬件以及通信，均未出现异常情况。

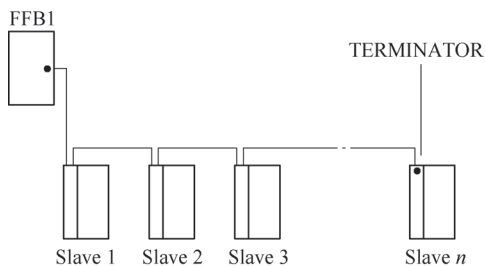
图6 FFB总线

在排除了硬件及通信电缆接线问题后，怀疑有可能是通信受到干扰。由于FIDIA数字驱动以及I/O LUX串接在FFB总线（快速现场总线）上，最后通过

FFB1接口板与数控系统进行通信（见图6），因此任何一个通信环节上的干扰都会影响到总线通信。首先检查I/O LUX各模块的接地情况，接地牢固良好；其次检查各驱动的接地情况，发现Z轴模块处的伺服电动机动力电缆的屏蔽线未接地，将屏蔽线恢复好，重新开机试运行，原有故障消失，运行正常。
