# 1Cr5Mo管法兰焊缝在线开裂失效原因分析

**摘要：**石化装置因压力管道泄漏而不能正常运行，对主要影响因素管法兰开裂焊缝进行追查，并对管法兰开裂焊缝进行失效分析。经过对泄漏管法兰试件的观察与分析，管法兰焊缝热影响区出现开裂，且开裂模式为脆性延迟断裂，机理为应力腐蚀开裂。发生应力腐蚀的原因应是由于焊缝热影响区组织存在淬硬马氏体，导致硬度严重超标，在湿硫化氢作用下产生应力腐蚀开裂。淬硬马氏体的形成应与焊后热处理质量和检测质量有关。

## On-line cracking failure analysis of 1Cr5Mo pipe flange weld

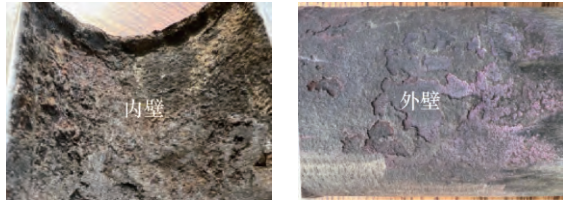
图3 焊缝内外壁腐蚀状况

对管法兰焊缝进行内外壁检测,焊缝两侧熔合区均出现裂纹,短管侧裂纹较长,焊缝短管侧熔合区上的环向裂纹内壁长约68mm,外壁长约63mm,裂纹由内壁启裂并向外壁扩展,附近未见明显的塑性变形,表现出脆断特征(见图2)。短管内外壁均有明显的结垢现象,内壁相对外壁要严重些(见图3)。

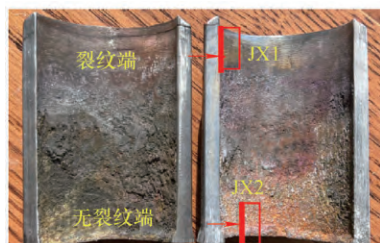
图4 金相试样截取部位及宏观形貌

分别从短管的两端焊接接头上截取2块金相分析试样,一块为短管一端裂纹尖端部位(编号为JX1),另一块为短管另一端无裂纹部位(编号为JX2),截取部位(轴向)及金相试样的宏观形貌如图4所示。JX1上裂纹位于焊缝热影响区上,热影响区宽约6mm,JX2上焊缝热影响区宽约5.5mm。

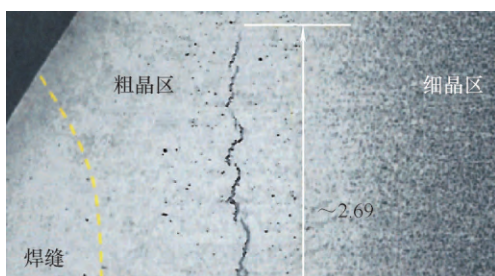
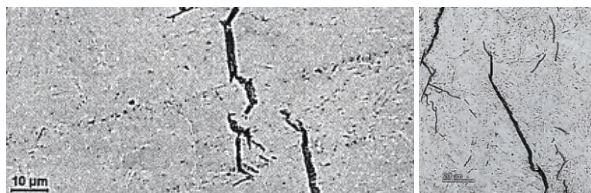
图5 裂纹微观形貌

(1) 裂纹金相 裂纹微观形貌如图5所示。由图5可知,裂纹由内壁启裂向外壁扩展,深约2.69mm,位于焊缝热影响区粗晶区。裂纹以穿晶开裂为主,局部有沿晶特征,有分叉现象,同时还观察到相互平行的微裂纹。

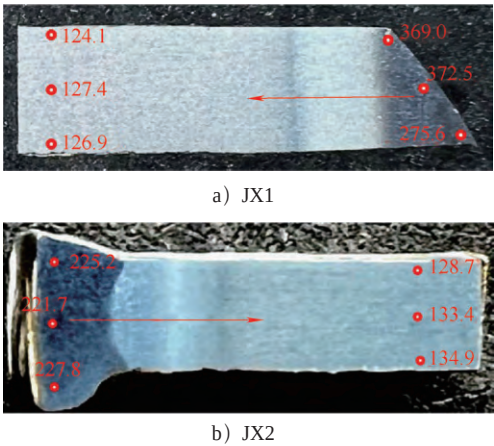
图8 硬度检测点位置及硬度值HV

硬度检测结果表明,JX1焊缝金属的平均硬度为275.6HV,热影响区平均硬度为371.8HV(粗晶区),母材平均硬度为129.1HV;JX2焊缝金属的平

均硬度为224.3HV,热影响区平均硬度为268.6HV(粗晶区),母材平均硬度为139HV。分析表明,发生泄漏焊缝的热影响区硬度较高<sup>[3]</sup>。

对碳素钢和低合金钢而言，硬度越高对应力腐蚀开裂的敏感性越大，工程上要求硬度控制在241HV以下。从硬度检测结果来看，短管开裂端的焊缝热影响区硬度高达378.1HV，因而当出现应力腐蚀介质环境时，焊缝热影响区容易发生开裂<sup>[2]</sup>。

1) 加强该类管道焊缝的热处理质量控制，保证焊接接头硬度满足标准要求，硬度≤241HV。

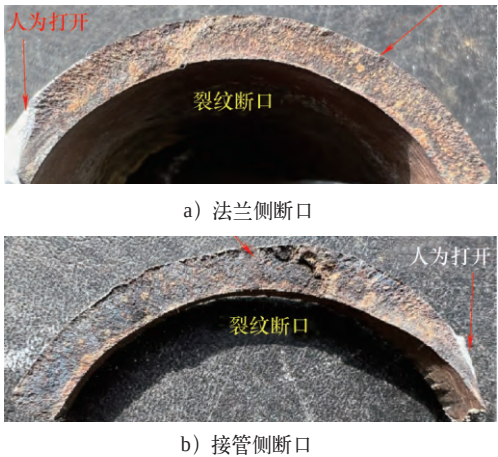
图9 配对断口宏观形貌

其配对断口的宏观形貌如图9所示。由图9可知，断口较平，裂纹断裂面呈褐色和铁锈色，人为打开面呈白色。

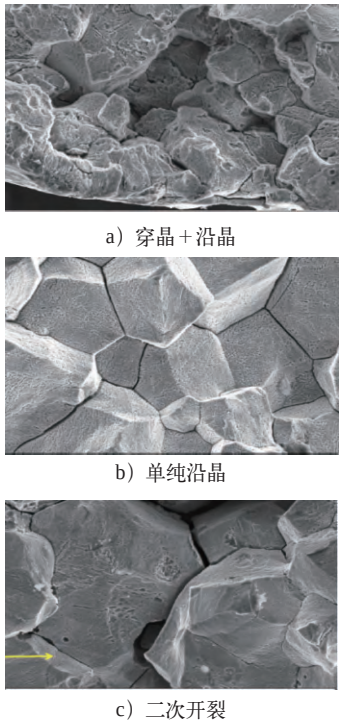
图10 断口微观形貌

(2) 断口微观形貌 首先将断口放入丙酮内进行超声波清洗，断口的内壁侧（启裂部位）和扩展区域的表面腐蚀产物较难去除，晶粒表面因腐蚀而变得较粗糙，而在靠近裂纹尖端部位的断口未见腐蚀产物覆盖，晶粒表面较光滑。对断口经过化学清洗后，可清晰观察到断口为穿晶和沿晶混合特征，并有二次裂纹存在，如图10所示。

从断口腐蚀程度来看，裂纹尖端断口腐蚀产物较易清洗去除，晶粒表面较光滑，而裂纹启裂和扩展区域断口处腐蚀相对较严重，断口表面腐蚀产物

较难去除，晶粒表面因腐蚀而变得较粗糙。由此推断，虽然开裂发生在最后一次催化剂预硫化处理过程中，但在此之前开裂部位已有裂纹存在。此外，因开裂部位长期在250℃临氢环境下运行，会有少量氢原子渗入钢中，导致材料韧性下降，对裂纹扩展可能有一定的促进作用<sup>[4]</sup>。

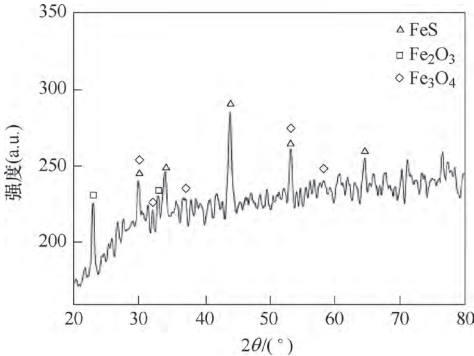
图11 X射线衍射分析结果

从断管内刮取腐蚀产物进行X射线衍射分析，结果如图11所示。由图11可知，腐蚀产物主要由FeS、Fe<sub>2</sub>O<sub>3</sub>、Fe<sub>3</sub>O<sub>4</sub>等构成。
