## 二甲苯装置吸附塔底封头焊缝缺陷现场修复技术

1. 中石化南京化工机械有限公司 江苏南京 210048

## On-site repair technology for weld defects of bottom cover of adsorption tower in xylene plant

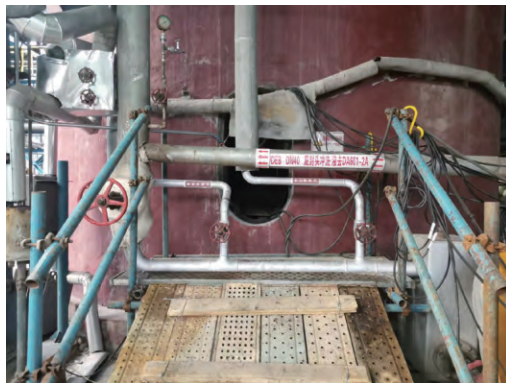
图1 吸收塔设备现场状态

吸收塔设备现场状态如图1所示，在缺陷修复前对其进行消除缺陷前的处理。

- 1) 下封头进行充 $N_2$ 隔离，并在出口检测油气含量是否超标，经甲方确认安全后方可开始进行施工。
- 2) 消除缺陷过程中和补焊前3层必须佩戴长呼吸系统进行保护。
- 3) 根据检测结果，采用UT+TOFD重新确定缺陷位置，标识出缺陷深度和范围。

- 4) 根据检测缺陷范围的大小，采用碳弧气刨+砂轮打磨的方法清除缺陷。

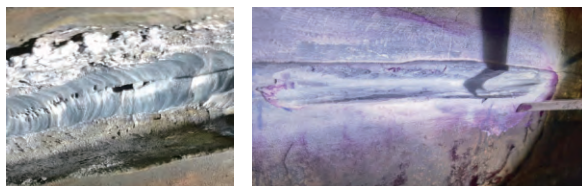
图2 DA601-2B消除缺陷情况

1) DA601-2B消除缺陷情况。对DA601-2B进行检修，在刨槽12mm左右发现了缺陷，两端是裂纹，中间是气孔和夹渣。

当气刨深度约24mm时，缺陷已经肉眼不可见，此时改用角磨机打磨，当打磨至长200mm、宽30mm、深26mm时，缺陷完全清除。现场消除缺陷情况如图2所示。

a) 缺陷形貌

b) 缺陷打磨消除

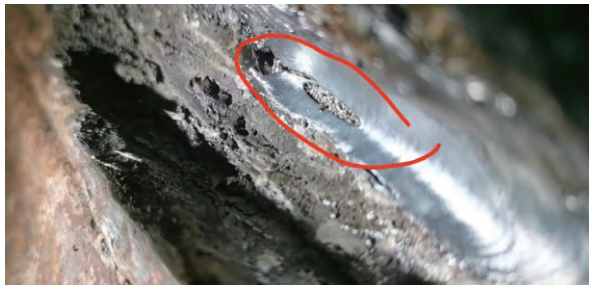
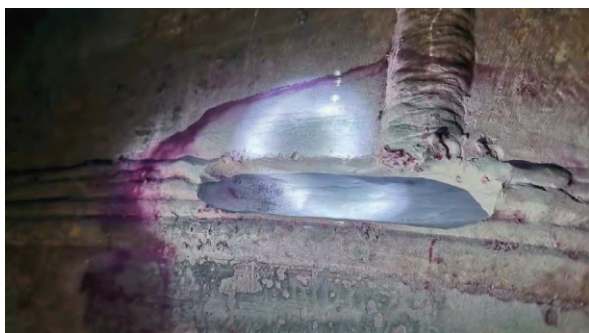
图3 DA601-2A消除缺陷情况

2) DA601-2A消除缺陷情况。对DA601-2A进行检修，在丁字缝一处发现缺陷，缺陷性质为未熔

合、夹渣和细裂纹。对缺陷进行碳弧气刨消除，当刨槽尺寸为长150mm、宽38mm、深27~28mm时，缺陷消除。

a) 未熔合缺陷

b) 缺陷打磨消除

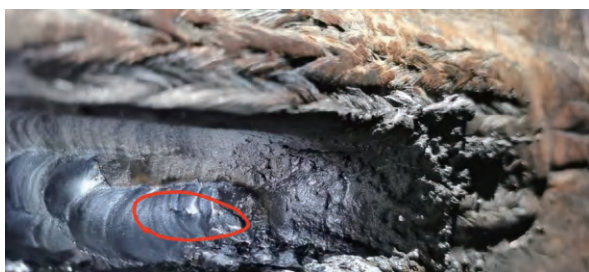
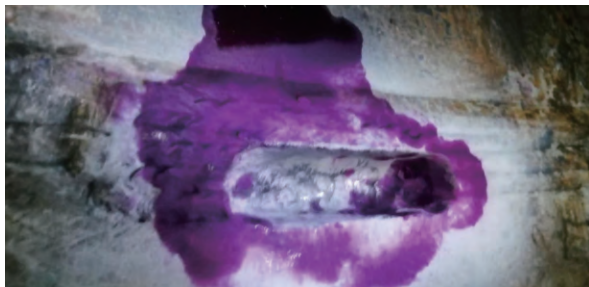
图4 DA601-2A消除缺陷情况

对DA601-2A进行检修，在较深的一处发现另一个缺陷，缺陷性质为裂纹。对其进行碳弧气刨消除缺陷，当刨槽尺寸为长150mm、宽40mm、深34~35mm时，缺陷消除。

a) 焊接裂纹

b) 碳弧气刨消除缺陷

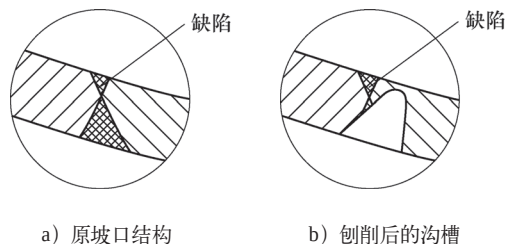
图5 原坡口结构与刨削后的沟槽

在此处消除缺陷后，采用PT检测，未见缺陷。补焊后经TOFD检测，发现仍有部分缺陷。产生这种现象的根本原因是坡口形式和刨削角度不一致（见图5）。虽然刨槽的宽度和深度都达到了消除缺陷的必要值，但因为采用仰焊，碳棒角度控制不当，偏离了坡口，所以未刨到缺陷位置，导致一次消除缺陷并未将缺陷完全消除干净。

为了避免类似问题，达到彻底精准消除缺陷目的，在刨削前先采用TOFD检测，确定碳弧气刨深度，再调整刨削角度（见图6）。消除缺陷后再次用TOFD对沟槽进行检测，通过对消除缺陷前后图谱对比，可以确认缺陷是否清除干净。此方法在以往的消除缺陷确认中从未使用过，在后序现场修复中确认刨削深度和消除缺陷是否彻底时可推广使用。

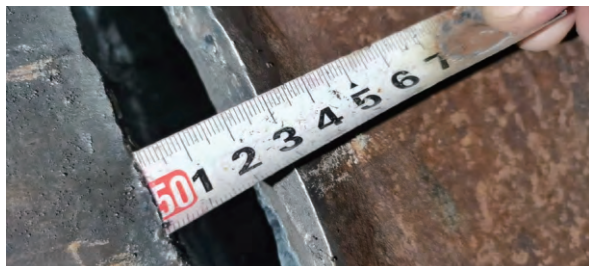
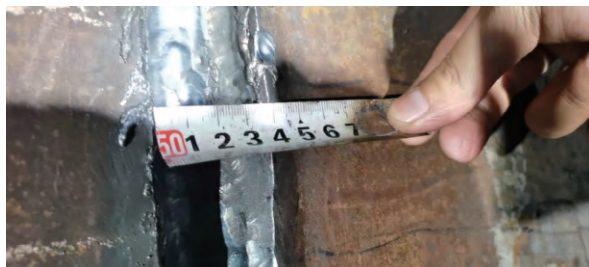
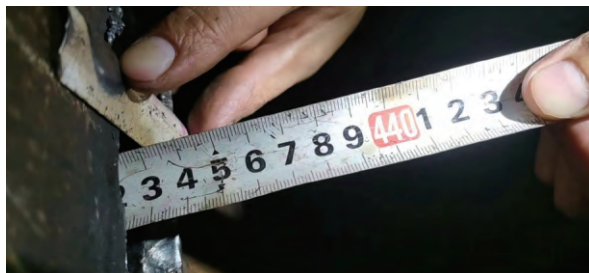
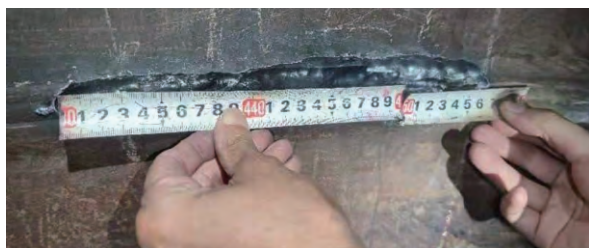
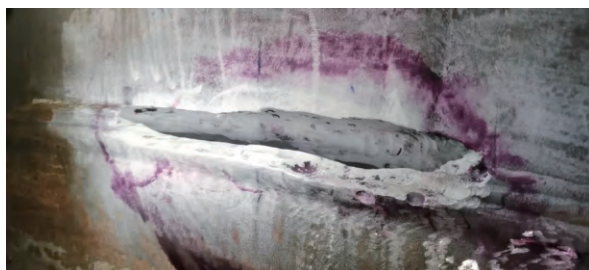
图7 DA601-1B消除缺陷情况

3) DA601-1B消除缺陷情况。对DA601-1B进行检修，刨槽25mm左右发现了缺陷，缺陷性质是裂纹，继续消除裂纹，发现裂纹变长然后消失。当刨槽尺寸为长200mm、宽30~40mm、深32mm时，缺陷完全消除。DA601-1B现场消除缺陷情况如图7所示。

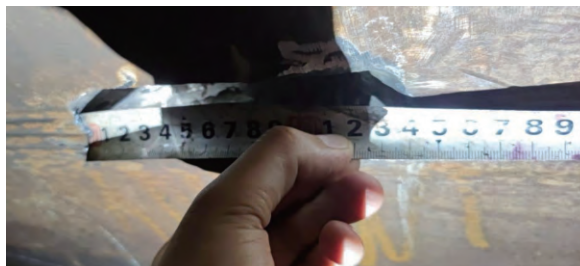
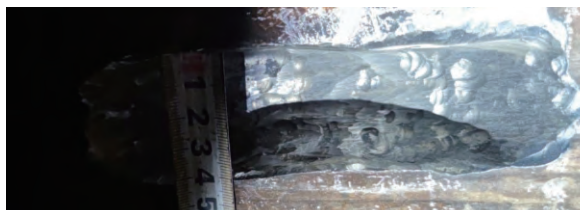
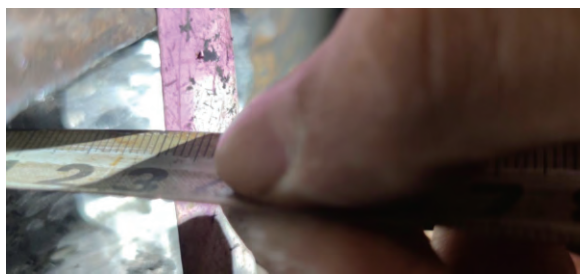
图8 DA601-1A消除缺陷情况

4) DA601-1A消除缺陷情况。对DA601-1A进行检修，其中一处缺陷性质是未熔合和夹渣，当刨槽尺寸为长140mm、宽40mm、深30mm时，缺陷完全消除。DA601-1A消除缺陷情况如图8所示。

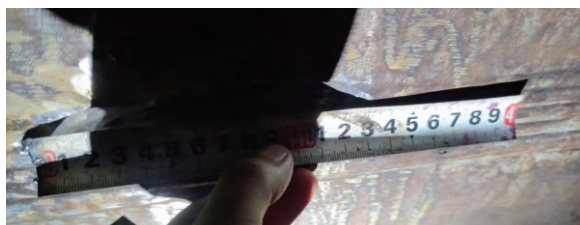
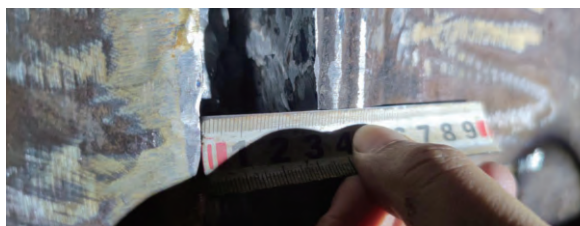
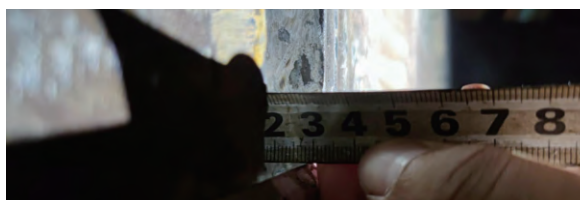
图9 DA601-1A消除缺陷情况

对DA601-1A进行检修，另一处缺陷性质是未熔合。当刨槽尺寸为长130mm、宽30mm、深28mm时，缺陷完全消除。DA601-1A消除缺陷情况如图9所示。

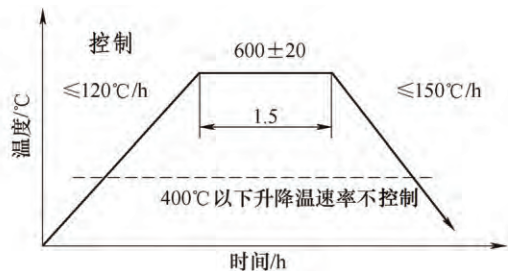
图10 焊后热处理工艺曲线

在焊后热处理过程中,观察3只监测热电偶的温度,温度达到600℃时,800mm处和斜45°距离1500mm处温度分别为70℃和42℃,这个温度不会对塔内的吸附剂造成影响。

用1片660mm×330mm履带式电加热器沿纬线方向覆盖修复部位焊缝,在其两侧各加1片660mm×165mm加热器用于辅助加热,在修复部位焊缝最宽处50mm布置1只热电偶用来控温,外面铺40mm厚硅酸铝耐火纤维保温棉。沿经线方向距660mm×165mm履带式电加热器边缘800mm和斜45°距离1500mm处各布置1只热电偶,用来监测温度。焊后热处理工艺参数见表6,焊后热处理工艺曲线如图10所示。
