# 凸轮轴异常磨损分析及工艺优化

1. 东风商用车技术中心 湖北十堰 442001

## Abnormal wear analysis and process optimization of camshaft

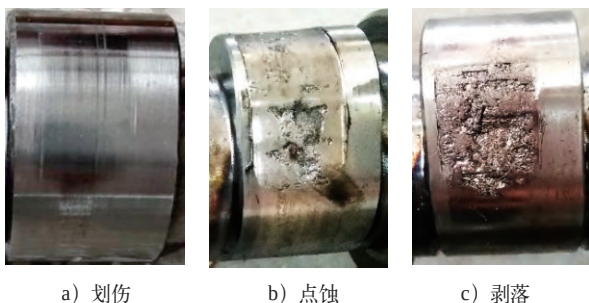
图1 凸轮失效形式

发动机凸轮轴是发动机配气系统的重要组成部分, 其质量的优劣直接影响着发动机的使用性能。某型号发动机凸轮轴存在短里程异常磨损现象, 通过对市场返回的失效件进行初步分析发现, 凸轮轴的进排气凸轮尤其是排气凸轮存在异常磨损情况,

主要体现在凸轮表面的划伤、点蚀、黏着及剥落等失效形式, 如图1所示。磨损位置均集中在进排气凸轮桃尖处以及进排气凸轮的升降程位置, 这些失效形式及失效部位与凸轮轴实际工作中的服役条件一致, 但磨损程度异常, 需进一步深入分析检测。

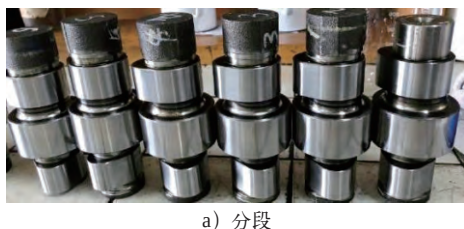
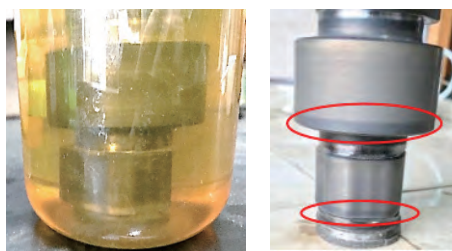
图2 凸轮轴磨削烧伤检测

抽取现生产成品凸轮轴及市场返回失效件进行磨削烧伤检测，结果发现主轴颈及凸轮均出现表面“分层”现象（见图2c红圈标注处），且失效件及成品件均有磨削烧伤现象存在。金属零件在磨削加工过程中产生的高温极易使零件表面出现磨削烧伤，降低零件耐磨性、耐蚀性和疲劳强度等，严重影响零件的服役寿命和使用性能，因此后续改进优化磨削加工工艺是潜在方向之一。

磨削烧伤的主要因素是磨削热的产生和磨削热的传出，影响磨削热产生的主要因素是砂轮和磨削参数，而影响磨削热传出的主要因素是磨削液<sup>[1]</sup>，因此需优化与此相关的磨削工艺参数。

(1) 砂轮 凸轮轴磨削工艺中一直使用的是立方氮化硼砂轮，未出现任何异常，磨削修型的频次为40根/次，为改善砂轮的磨削能力，提高修型频次至25根/次。

(2) 磨削参数 凸轮轴精磨工序使用的是进口兰蒂斯磨床，整个磨削过程均为自动控制，通过调整磨削进给速度，适当降低生产节拍，减少单位时间内磨削热量的产生，实际节拍由5.5min降低至7.5min。

(3) 磨削液 为提高磨削液的冷却能力所采取的措施是适当提高磨削液压力报警阈值，增大磨削液的喷射压力，改善冷却效果，同时将磨削液的浓

度按下限控制（实际浓度为3%~4%），使冷却效果最大化，以彻底解决磨削烧伤问题。

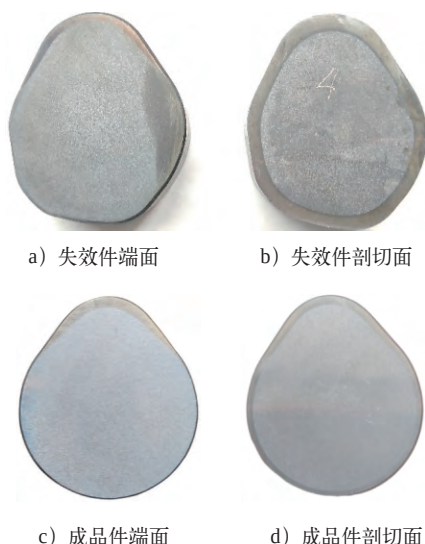
图4 凸轮轴横向解剖端面及剖切面淬火区域宏观形貌

对现生产成品凸轮轴及市场返回失效件进行横向解剖并抛光腐蚀，低倍观察凸轮端面及剖切面宏观淬火形貌，如图4所示。从图4可看出，端面存在一部分淬火强化，另一部分没有淬火强化。剖切面是全部淬火强化，淬硬层深度虽然满足凸轮轴的感应淬火技术要求，但是淬硬层深差距较大，这种现象和凸轮轴的纵向解剖检测结果是一致的。

依据前述感应淬火质量检测结果，轴向淬火区域宽度不够或者层深较浅，主要还是感应器有效段高度不够或是加热功率过小所致。凸轮轴感应器有效圈的高度需要兼顾凸轮及圆轴颈，查阅相关资料，圆柱轴类零件有效淬火区域长度为 $L$ ，而感应器有效圈高度 $H$ 要大于淬火区域长度 $L$ ，即 $H = (1.1 \sim 1.3)L$ ，但是对于凸轮轴 $H > L + (3 \sim 4) \text{ mm}$ <sup>[3]</sup>就认为感应器的有效圈高度过高，将造成凸轮桃尖部位淬硬层过深，存在凸轮桃尖淬裂甚至剥落的风险。

本文中凸轮轴采用加热方式的特殊性，凸轮与有效圈的间隙（见图10）最小为3.7mm，最大为14.4mm，因此根据前文分析进一步优化感应器有效

圈的高度，使其高度由26mm提高至30mm，其他尺寸保持不变。

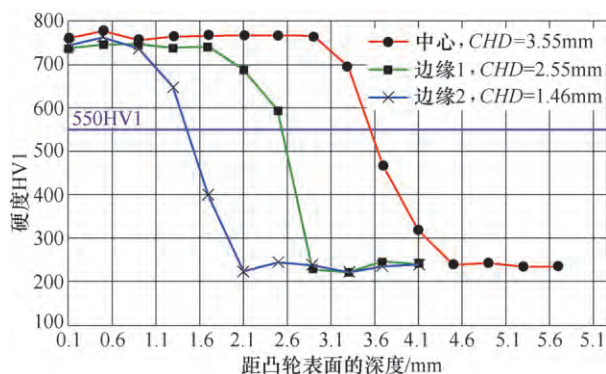
图5 凸轮表面硬度检测结果

凸轮表面硬度检测结果显示，虽然表面硬度基本上能够满足技术要求，但是存在凸轮中间表面硬度高，两端表面硬度相对低的现象，同时淬硬层深度趋于技术要求下限，凸轮中间淬硬层深和端面边缘的淬硬层深差别较大，这个表面硬度检测 results 和淬硬层深度检测中淬火形貌的宏观检测是一致的，即淬火形貌的“弧线”形状。

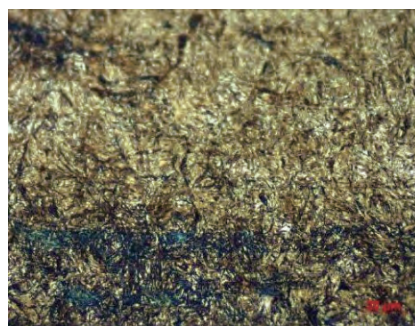
图6 凸轮淬硬层金相组织

从图6可看出，金相组织为针状马氏体+少量残留奥氏体，依据QC/T 502—1999《汽车感应淬火零件金相检验》对回火马氏体组织进行评级，结果为5级，淬硬层金相组织无异常，但其表层存在磨削烧伤现象，这与之前的磨削烧伤检测结果相互印证，可能是凸轮轴表面异常磨损的主要原因。

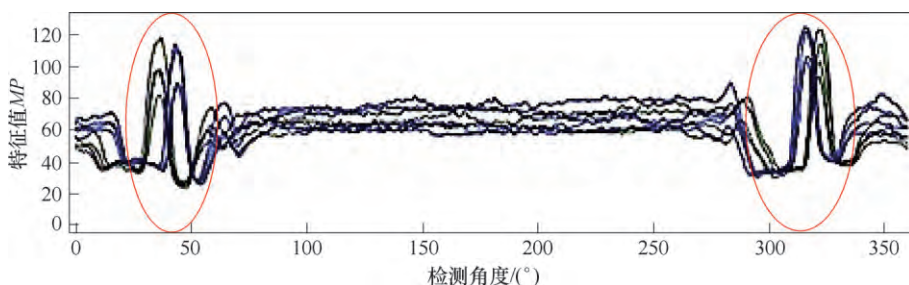
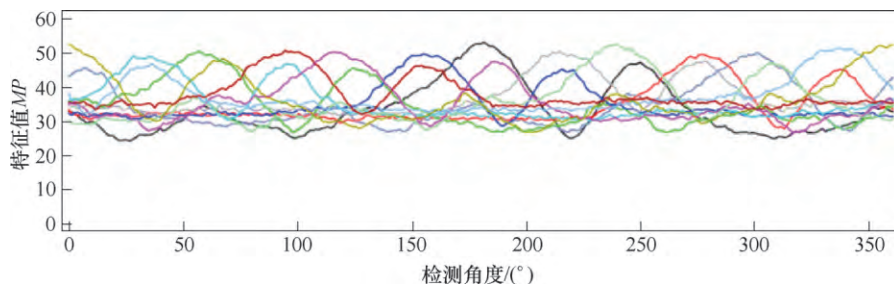
图7 磁弹法检测凸轮磨削烧伤

（4）磨削烧伤检测手段优化 之前在凸轮轴生产过程中，磨削烧伤检测采用的是定期随机抽检的酸洗法，在凸轮轴异常磨损问题出现之后对磨削烧伤问题更加重视，采购Camscan200凸轮轴磨削烧伤检测仪，采用更为先进的磁弹法<sup>[2]</sup>进行磨削烧伤检测，如图7所示，在工艺调整优化阶段做到100%检测。

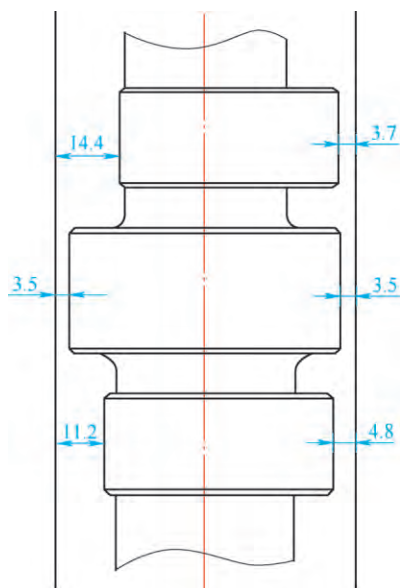
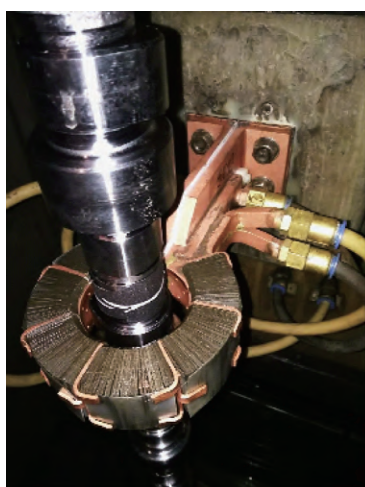
图9 感应器位置及加热方式

同时加热淬火法，所用感应器（见图9）有效圈内径为67mm，高度为26mm，有效圈外侧插满“Π”形硅钢片，因强大的趋肤效应能够有效提高感应加热效率的同时还可起到屏蔽作用<sup>[3]</sup>，对邻近凸轮边缘屏蔽保护，避免了感应回火；感应淬火工艺参数为电压400V，电流200A，功率80kW，频率7500Hz，加热时间3.5s，冷却时间4s，淬火冷却介质为10%PAG淬火液，凸轮轴的旋转速度为100r/min。回火采用步进式网带炉，温度180℃，保温2h。

（2）感应器的优化 由于采用自下而上的贯穿式加热方式，有效圈内径为67mm，其与圆轴颈及凸轮之间的最小间隙为3.5mm，这个间隙值是合理的。间隙是感应器设计中的一个重要参数，间隙越小，感应器的加热效率越高，但是也不能过小，间隙过小会导致感应器有效圈磨损，影响感应器的寿命；致使零件和感应器之间打火放电，将造成零件或感应器打坏或烧熔。同时间隙过小，在淬火过程中还会增加淬裂倾向。

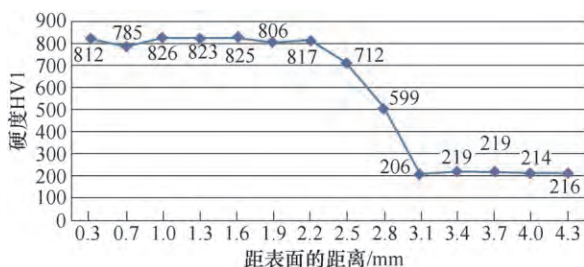
图12 工艺2凸轮基圆侧淬硬层深

由表2及图11～图13可知，3组工艺均满足技术要求，综合考虑选择工艺2中的参数作为最终工艺参数，即电压431V，电流238A，功率103kW，加热时间4s，冷却时间4.5s，凸轮轴转速50r/min。
