# 安全阀弹簧开裂原因分析

李勇

国能广投北海发电有限公司 广西北海 536000

## Fracture analysis for safety valve spring

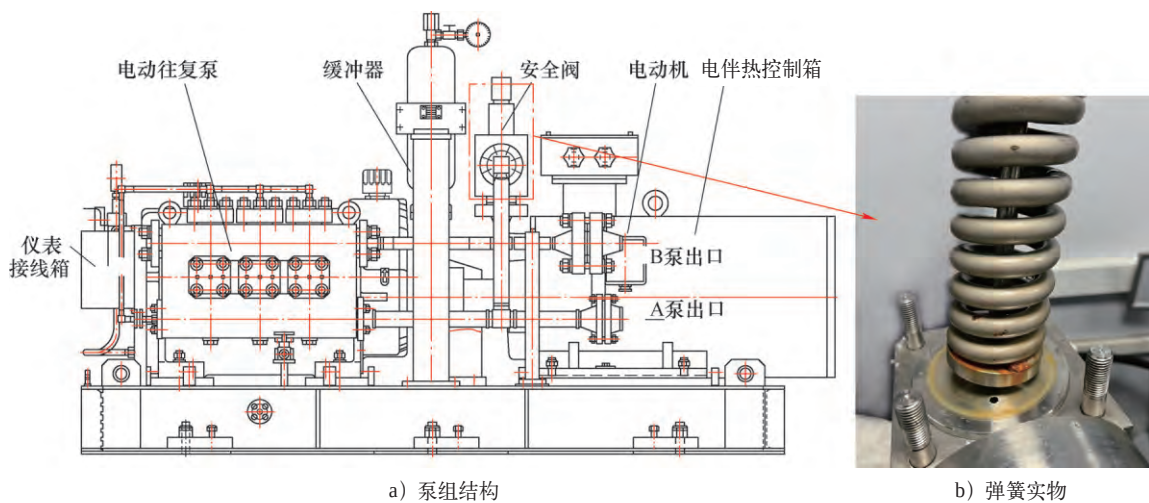
图1 泵组结构及弹簧实物

某电厂泵安全阀在线运行时，超过整定压力26.4MPa后，装置还不断升压至31MPa，运行温度为常温，经手动强制停止运行后，拆阀校验结论为合格。试验后，做回装前校验时，发现10MPa就泄漏，校验人员现场解体，发现密封面受损及弹簧有裂纹现象。图1所示为泵组及弹簧。该泵采用电动机作为驱动力，通过联轴器与机座部件相连；通过机座部件中的齿轮副将转速下降，驱动曲轴旋转，并带动连杆部件做往复运动，连杆部件带动柱塞作往复运动，达到输送介质的目的。泵的进口直接与水箱连接。泵的出口管路上配置了缓冲器及安全阀，缓冲器用于减小出口管路的压力脉动，安全

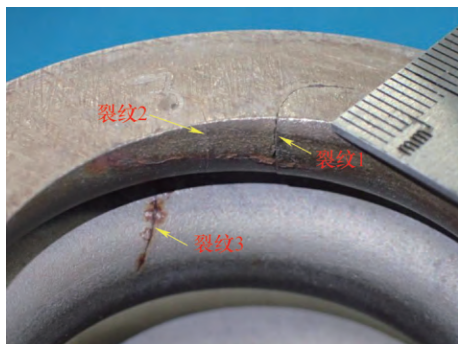
图2 失效弹簧裂纹宏观形貌

图2所示为失效弹簧裂纹的宏观形貌。弹簧整

体呈浅灰色，端面及表面局部可见锈蚀特征，一侧端面区域可见3条微裂纹，其中裂纹1、裂纹2在第一圈处，均位于内弧侧，裂纹呈圆弧形，断裂深度近 $d/2$ ，第3条裂纹位于第二圈，与裂纹1、裂纹2在同一侧，形态也相似，裂纹边缘局部可见锈蚀特征。

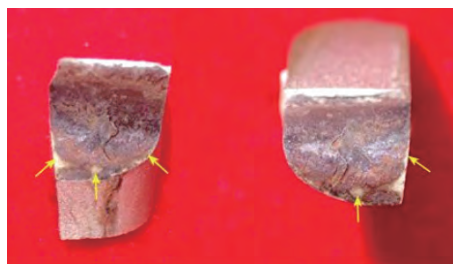
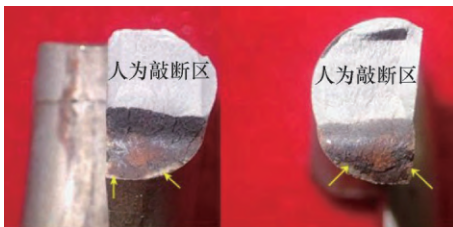
图3 裂纹敲开后的断口宏观形貌

a) 裂纹1敲开后断口形貌

b) 裂纹2敲开后断口形貌

图3所示为裂纹1、裂纹2人为敲开后的断口形貌。由图3可见，断口原始裂纹区域呈蓝黑色，断口边缘局部呈银灰色（见图3中黄色箭头所指区域），靠中间区域局部可见红褐色腐蚀产物，断面较为平整，无明显塑性变形特征。人为敲断区域呈银灰色，塑性变形特征不明显。

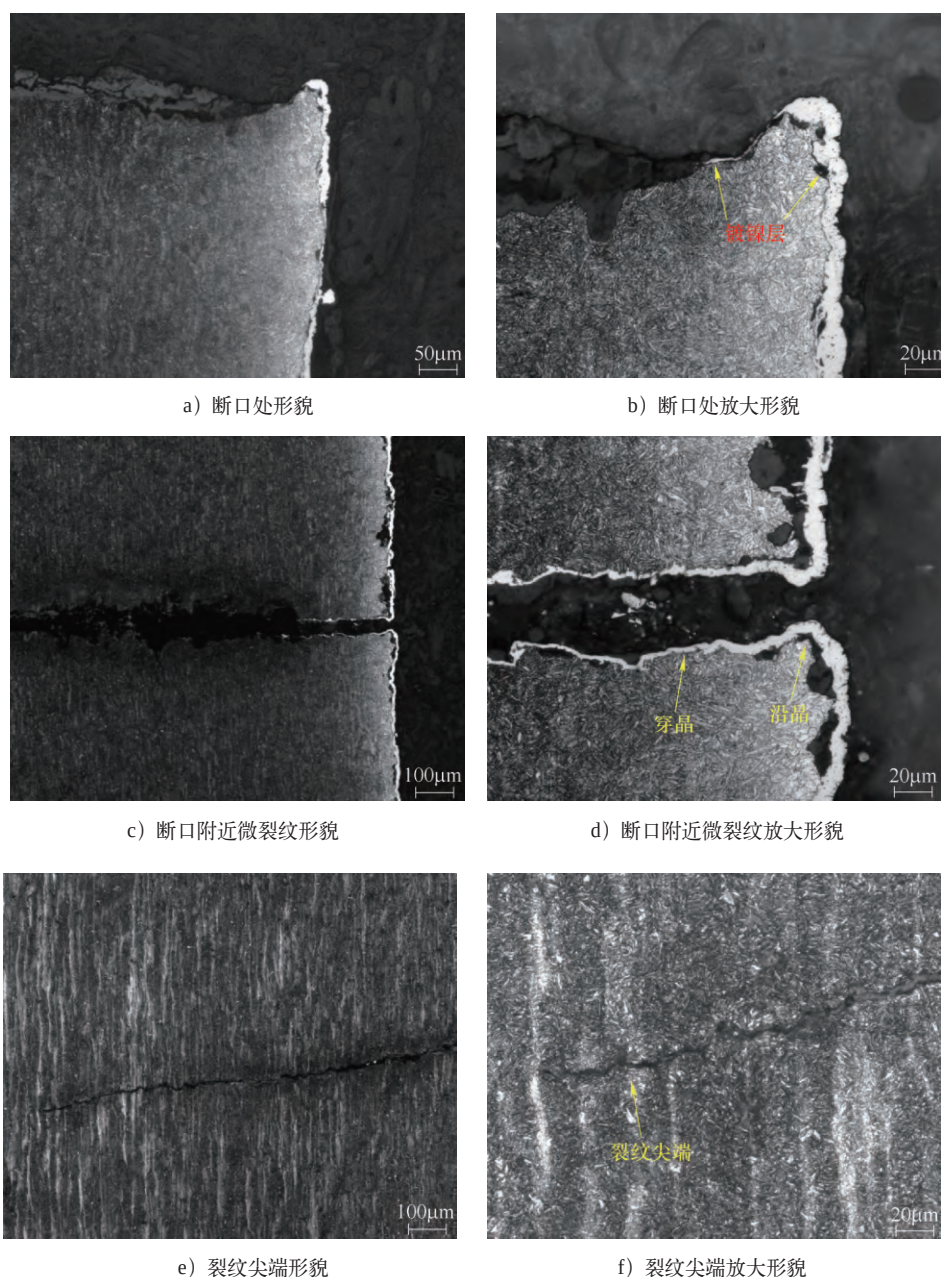
图4 弹簧裂纹2断口打开后纵截面金相检测结果

图4所示为弹簧裂纹断口横截面金相检测结果。显微组织为回火屈氏体，断口近表层位置可见镀

镍层，断口可见沿晶开裂特征，断面有氧化（见图4a、b）。断口附近发现一处微裂纹，微裂纹启裂处呈穿晶+沿晶混合特征（见图4c箭头所指）。裂纹尖端为典型的沿晶开裂，裂纹内有明显氧化，裂纹边缘未见脱碳（见图4d）。裂纹尖端尖锐，近表面处裂纹内可见明显的镀镍层（见图4b）。

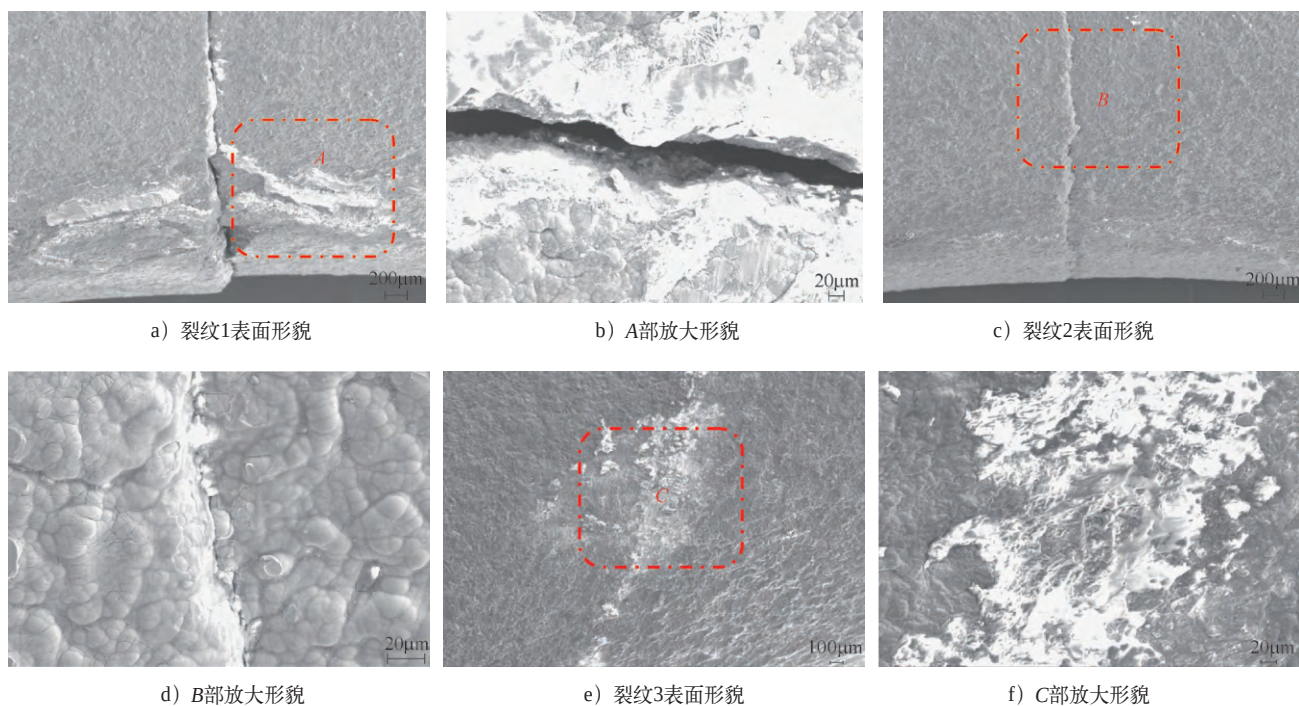
图5 弹簧裂纹表面微观形貌

1) 裂纹1和2可见明显的开口特征（见图5a、

b），裂纹3未见明显开口，裂纹附近均可见铁的氧化物（见图5c）。

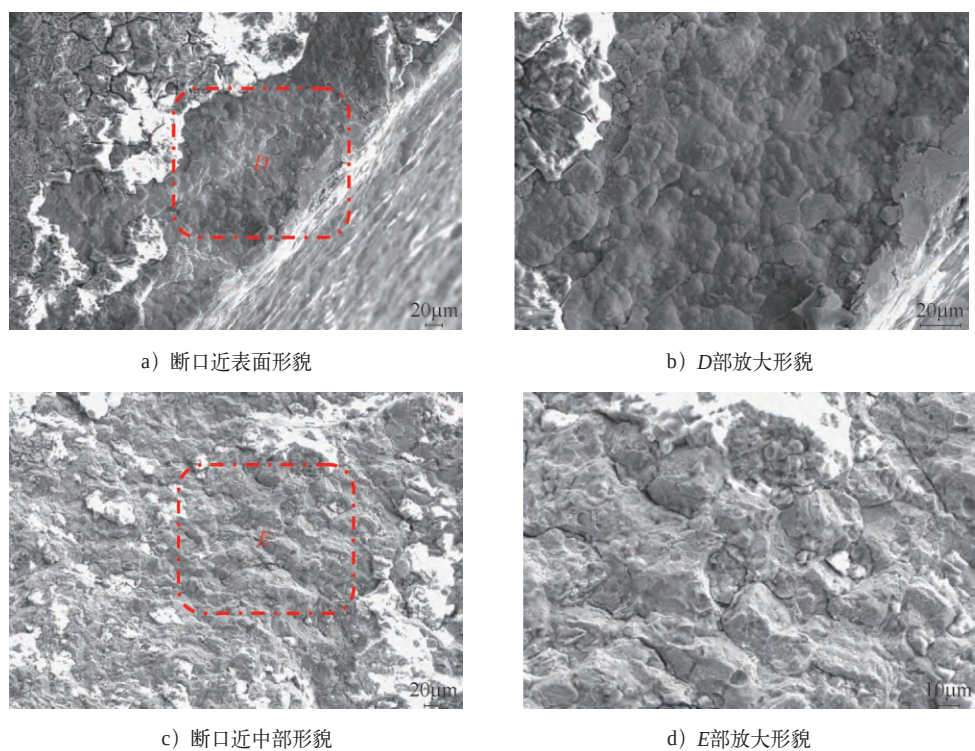
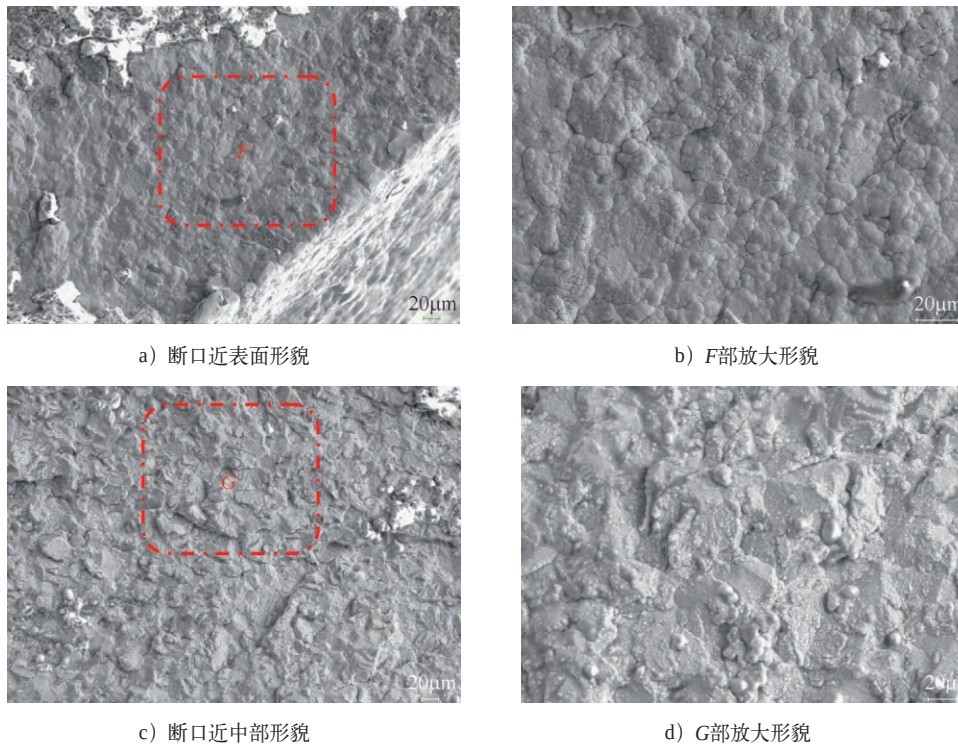
2) 断口近表面处（对应宏观银灰色区域）形貌较为圆滑，与表面镀镍层形貌一致，且主要成分为镍元素，应为镀镍层，断口中部原始断裂形貌呈沿晶脆性开裂特征（见图6、图7）。

图6 弹簧裂纹1打开后的断口 (D1) 微观形貌

图7 弹簧裂纹2打开后的断口 (D2) 微观形貌

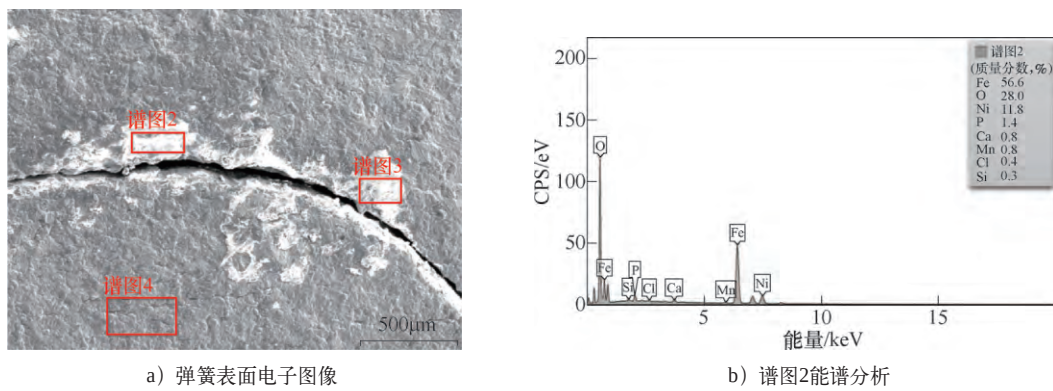
图8 弹簧表面能谱分析

3) 裂纹内近表面位置可见明显的镀镍层，裂纹内有明显的氧化，氧化物较为致密，裂纹尖端可见沿晶特征（见图8~图11）。

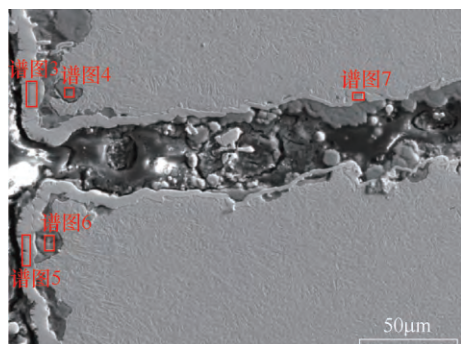
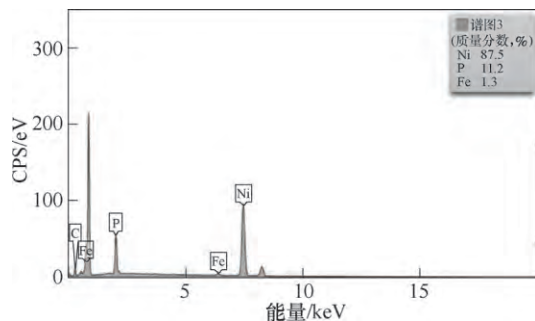
图10 弹簧裂纹截面1能谱分析

a) 弹簧裂纹截面1电子图像

b) 谱图3能谱分析

滑，与表面镀镍层形貌一致，且主要成分为镍元素，应为镀镍层。对裂纹观察也发现，近表面区域裂纹内可见明显的由表面向裂纹内延伸的白亮层，主要成分为镍元素，为镀镍层。由此表明，裂纹在弹簧镀镍之前已经形成，而在镀镍过程中，近表面区域的裂纹内也发生了镀镍，裂纹内镀镍后，裂纹趋于闭合。

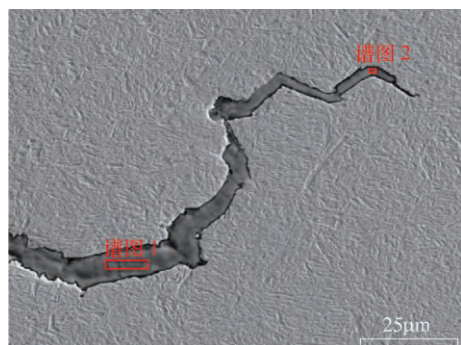
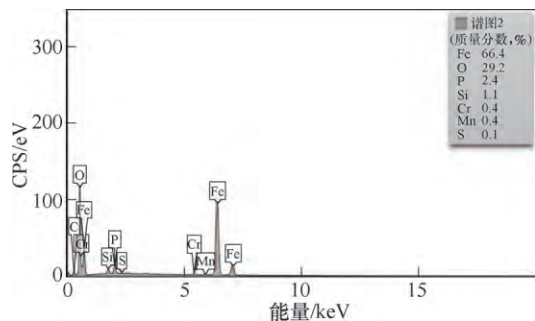
图11 弹簧裂纹截面能谱分析

a) 弹簧裂纹截面2电子图像

b) 谱图2能谱分析
