# Cr8钢冲模试模过程早期断裂失效分析

1. 广东省东莞市质量监督检测中心 广东东莞 523808

## Cr8 steel failure analysis of early fracture in stamping die test

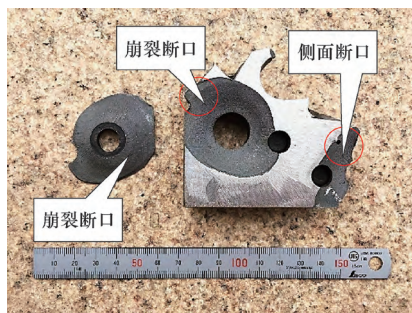
a) 冲模沉孔部位1

受客户委托对冲模断裂失效件进行检测，冲模采用Cr8钢加工制造，工艺流程为原材料→铣床加工→钻床加工→热处理→磨床加工，用于生产钢板冲压件。该冲模在试模过程中断裂，其中沉孔部位产生崩裂断口；模具边角产生侧面断口，并造成配套模具产生崩裂断口。其一，冲模断裂件的崩裂断口显示粗糙的纤维状特征，表明材料强度低<sup>[2]</sup>。沿沉孔产生放射状条纹，且断口边缘显示终断区特征的剪切唇形貌，由此推断沉孔部位属于断裂源区<sup>[3]</sup>（见图1a）。其二，冲模断裂件的侧面断口，断裂源区均位于模具同侧平面，断口部位形成不同程度的变形，表明冲模断裂件受到外力影响产生断裂<sup>[4]</sup>（见图1b）。

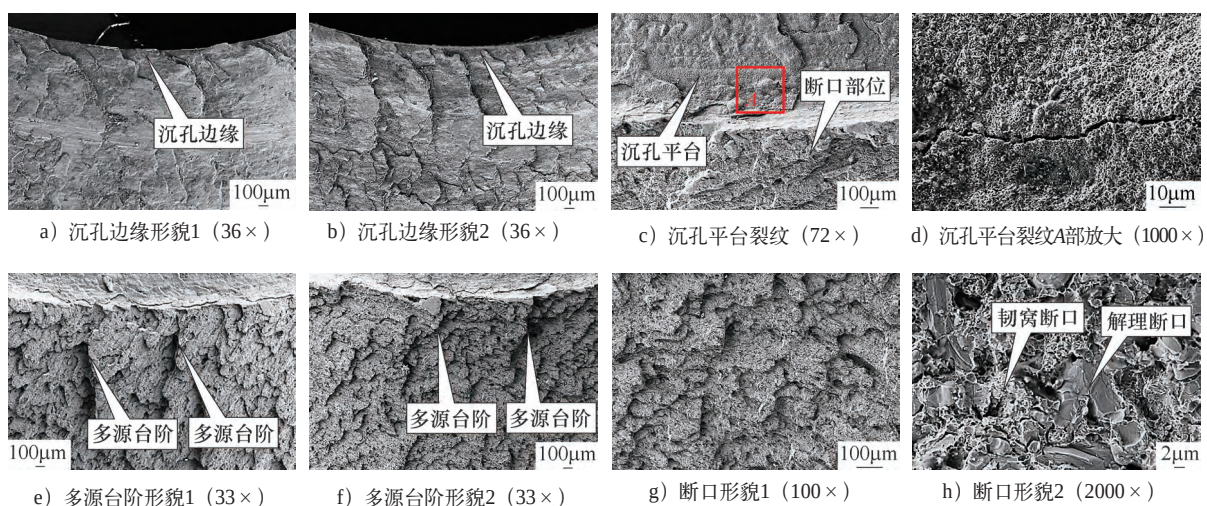
图2 崩裂断口形貌

采用SIGMA 300扫描电镜对崩裂断口进行检测，沉孔平台存在片层状的挤压变形，表明材料强度低<sup>[5]</sup>（见图2a、b）。沉孔平台表面氧化现象较为明显，断裂源区断口较为粗糙。沉孔平台氧化层脆性大，已经产生表面微裂纹（见图2c、d）。沿沉孔凹槽R角部位形成若干条多源台阶条纹，该多源台阶条纹属于断裂源区<sup>[3]</sup>，表明断口由沉孔平台周围产生并扩展至崩裂（见图2e、f）。扩展区至终断区的整个断口，均显示粗晶状特征形貌，表明材料组织晶粒粗大<sup>[6]</sup>。扫描电镜高倍检测，断面为韧窝断口及解理断口，基体同时存在软质相及硬质相。模具最终热处理后出现这种断口形貌，应该属于不正常的组织状态<sup>[7]</sup>（见图2g、h）。

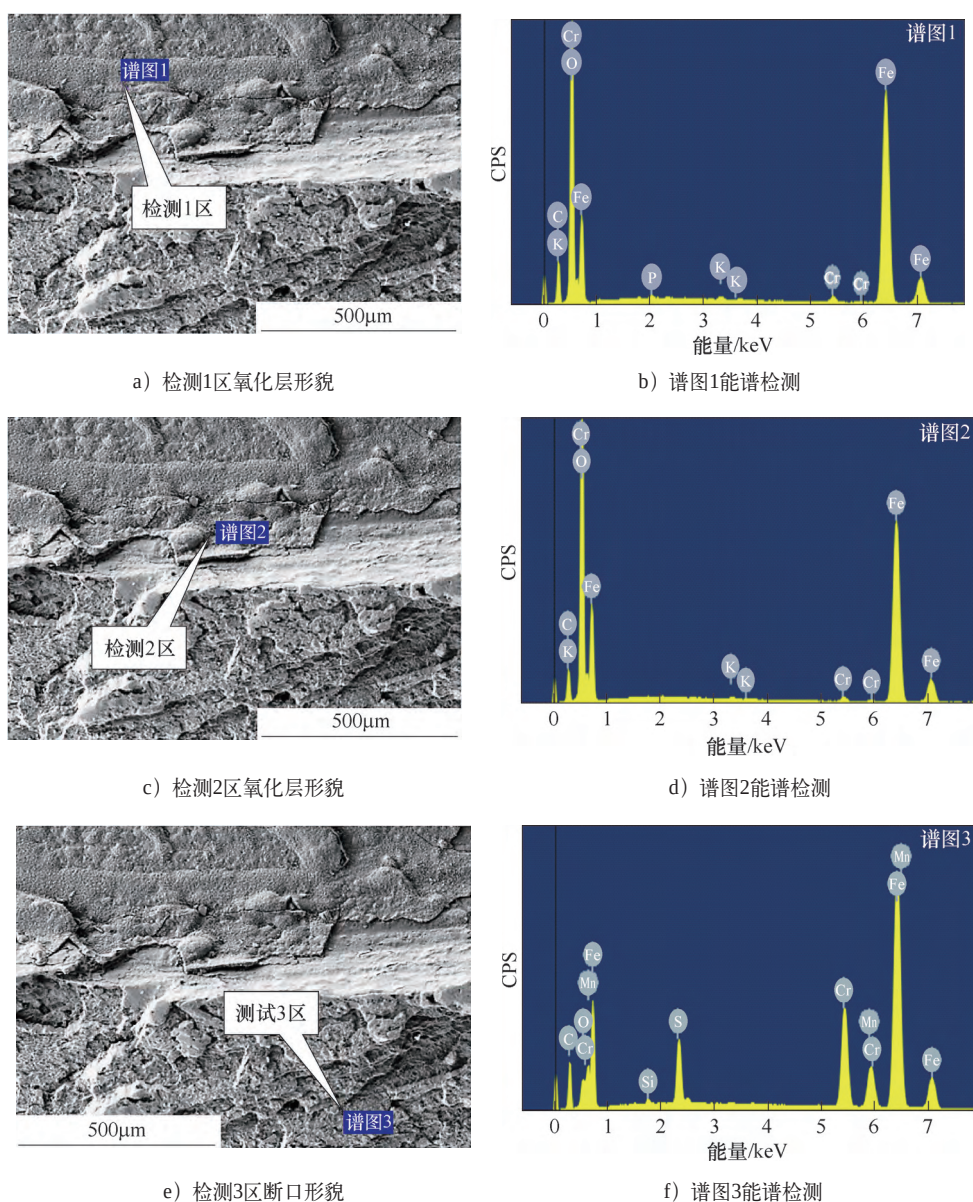
图3 沉孔平台能谱检测

采用扫描电镜能谱仪对崩裂断口进行能谱检测，谱图1、谱图2区为沉孔平台氧化层（见图3a~d），谱图3区为崩裂断口部位（见图3e、f）。能谱

测试结果表明, 沉孔平台氧化层 $w_c$ 为16%左右,  $w_o$ 高达37%~41%, 高 $w_o$ 表明高温氧化, 高 $w_c$ 表明高温油污, 推测样品经过高温加热及油淬过程, 且加热过程未进行真空热处理<sup>[8]</sup> (见表3)。

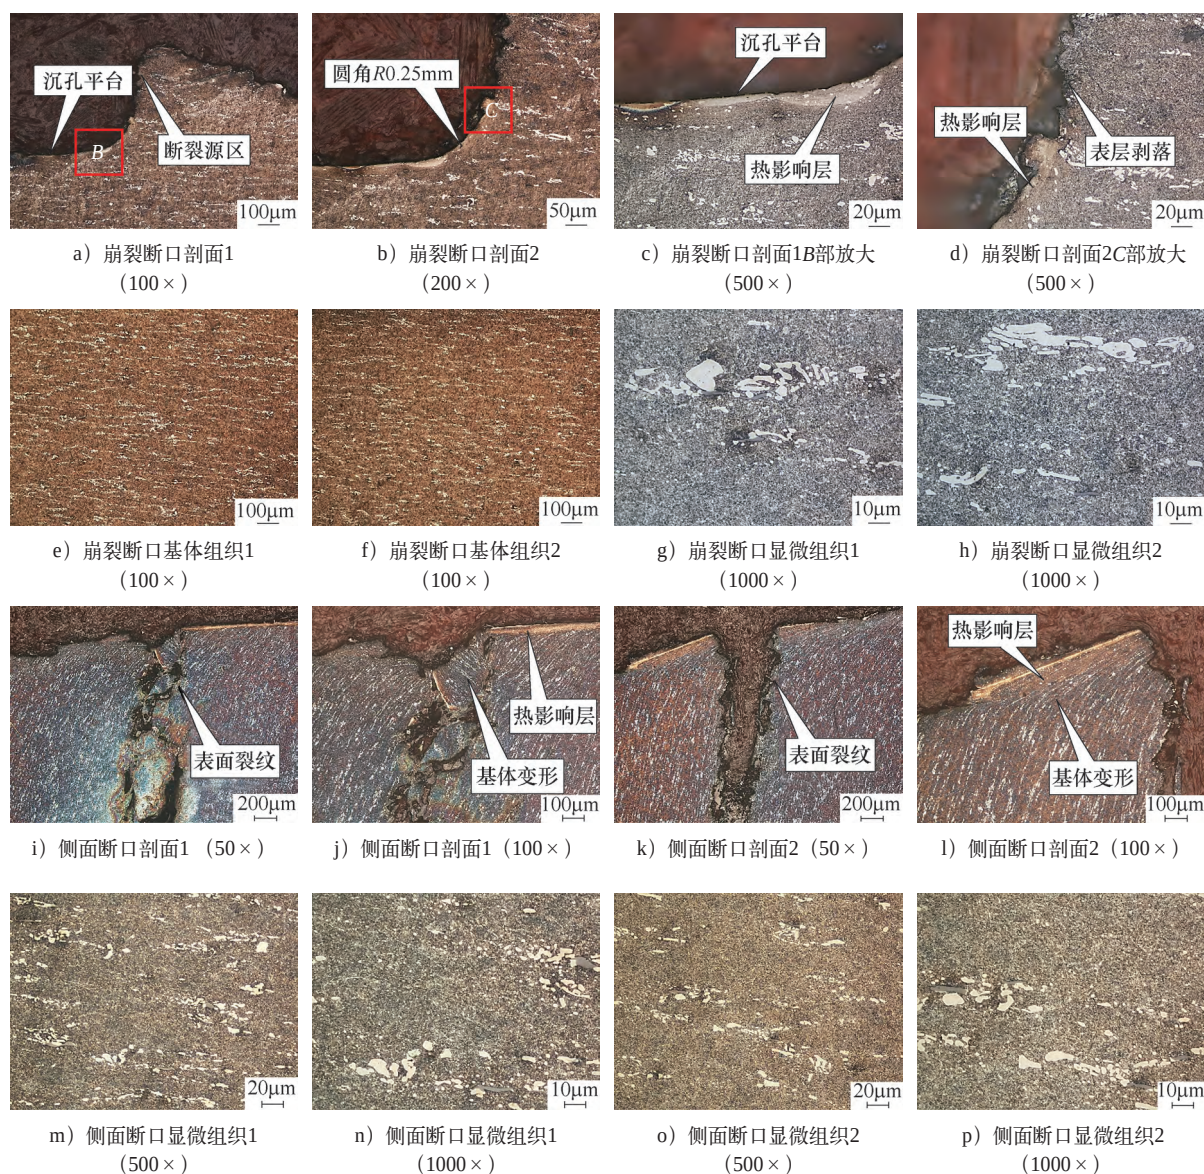
图4 断口剖面及基体组织

断口剖面及基体组织如图4所示。对图1a所示左侧红色圆圈标注部位样品的崩裂断口进行金相检测, 显示沉孔凹槽R角部位产生崩裂。对沉孔凹槽R角进行检测, 实测R角半径为0.25mm, 沉孔凹槽R角很小, 该处应力集中很大, 极易产生应力集中开裂<sup>[9]</sup>。沉孔平台存在因挤压而造成的热影响层, 白亮色热影响层在断裂源区已经形成脆性剥落, 并由此形成崩裂断口 (见图4a~d)。基体组织中网状碳化物较为明显, 依据标准GB/T 14979—1994《钢的共晶碳化物不均匀度评定法》评定, 网状碳化物评为5级 (见图4e、f)。表层及基体显微组织为回火索氏体+块状碳化物, 未见回火马氏体, 材料强度

低<sup>[10]</sup>（见图4g、h）。

如图1a所示右侧红色圆圈标注部位样品的侧面断口进行金相检测，显示多条表面裂纹，裂纹附近存在表面热影响层，并造成裂纹两侧基体严重变形，由此推断侧面断口受到较强的作用力，造成模具边角处发生断裂（见图4i~l）。表层及基体显微组织同样为回火索氏体+块状碳化物，仍未见回火马氏体组织，材料强度低（见图4m~p）。

因此，建议在模具材料冶炼过程中，应充分脱P、脱S，提高材料的纯净度。在机械加工过程中，应保证沉孔凹槽R角符合技术要求，防止产生应力集中开裂。另外，还要规范热处理过程工艺，防止表面氧化剥层，同时避免产生回火索氏体等低强度组织。

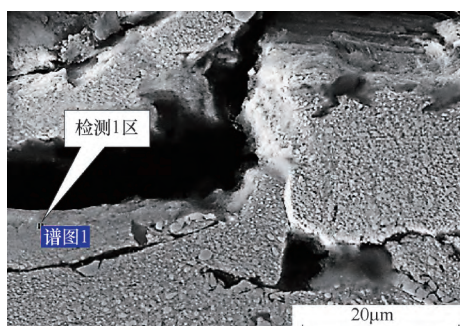
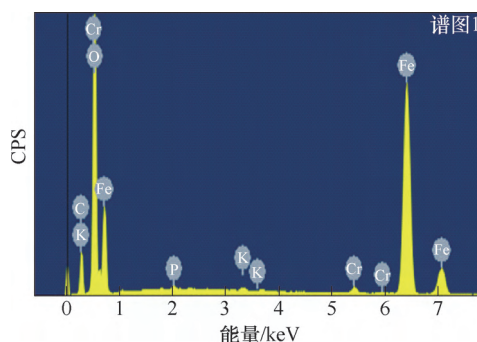
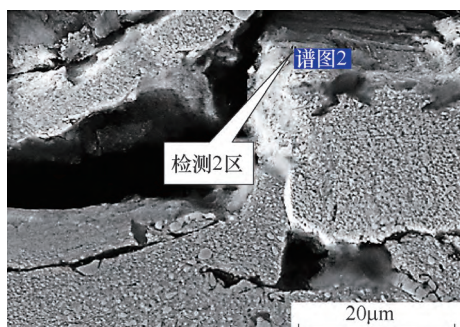
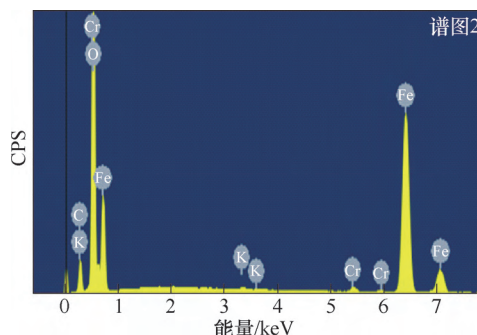
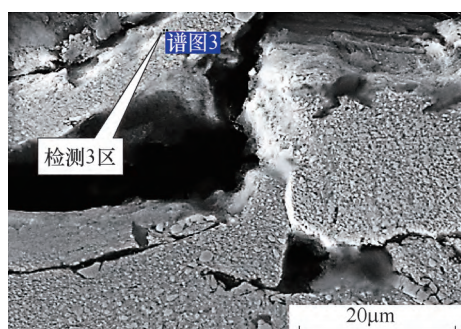
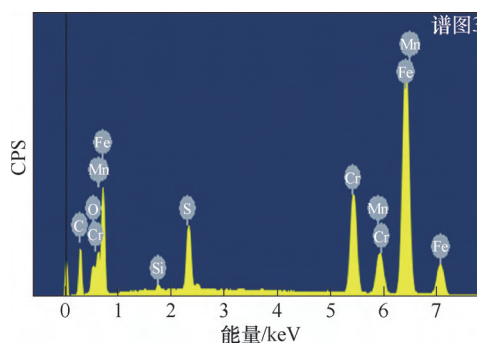
图5 沉孔平台能谱检测

采用扫描电镜能谱仪对沉孔平台进行微区能谱检测，检测1~3区均为表面剥层（见图5a~f）。能谱检测结果表明，表面剥层 $w_C=11\% \sim 15\%$ ， $w_O=27\% \sim 35\%$ （见表4），样品受到高温氧化及高

温油污染，推测样品经过加热及油淬<sup>[11]</sup>，同时加热过程未进行保护气氛处理<sup>[12]</sup>。
