# 某核电厂SAF2507双相不锈钢管道开裂原因分析

**摘要:** 某核电厂SAF2507双相不锈钢管道在运行期间出现裂纹, 采用化学成分分析、金相检测、扫描电镜观察、能谱分析等方法, 分析了管道开裂的原因。结果表明: 裂纹性质为应力腐蚀开裂(SCC), 起源于管道内表面。缺陷产生的根本原因是焊缝存在过量补焊, 提高了材料的晶间腐蚀敏感性, 在一定焊接残余应力和海水中氯离子的共同作用下产生了应力腐蚀开裂。

国内某核电厂设备冷却水系统海水管道采用SAF2507钢制造,规格为 $\phi 273.1\text{mm} \times 4.19\text{mm}$ ,运行压力为0.25MPa,运行温度为0~45℃。运行期间发现管道对接焊缝附近内表面存在裂纹。本文从管道的化学成分、金相分析、能谱分析、裂纹断面分析等方面进行研究,明确了裂纹产生的机理和根本原因,并提出相应改进建议,为避免类似问题再次发生提供依据。

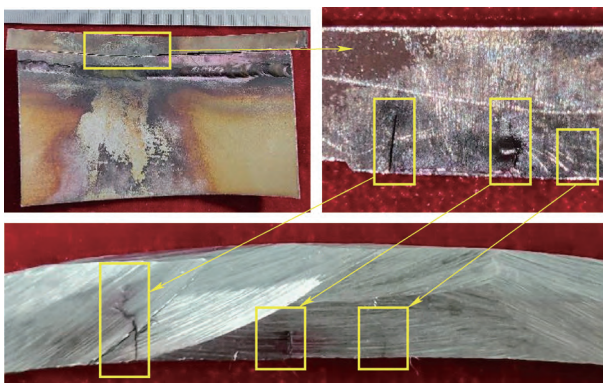
图1 管道焊缝裂纹的宏观形貌

管道内表面的宏观形貌如图1所示。焊缝为直管段与弯头环向对接焊缝,开裂处位于直管段与弯头对接焊缝的弯头侧热影响区内,在开裂位置可观察到3条裂纹,均为垂直于焊缝的轴向表面开口裂纹。利用线切割机将开裂位置切取下来,发现切割面上的3条裂纹均由内壁向外壁扩展,最大裂纹深度约为整个壁厚的2/3。开裂位置对应区域的内表面存在黑色沉积物,沿轴向分布,外表面焊缝有明显补焊痕迹,推断此处曾经历过轴向补焊,期间承受了较大焊接热输入,内表面在空气环境下形成了黑色氧化产物。

本文所研究接头的补焊发生在环焊缝附近，从图1、图2可看出，其焊接路径穿越了环焊缝，沿轴向施焊，由于环焊缝的存在，2条焊缝交叉处拘束度较高，因此必然存在环向及轴向的双相高值残余拉应力，叠加由内压产生的工作应力后，该区域的应力处于较高水平，有利于应力腐蚀裂纹的形成与扩展。

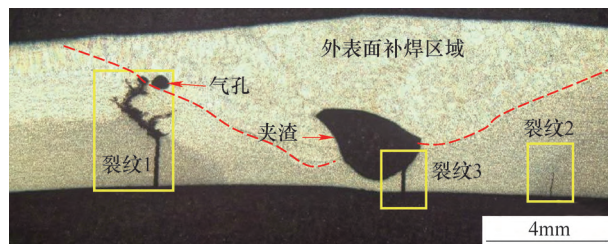
图2 焊缝端面宏观金相

在开裂位置切取金相试样,在OLYMPUS GX71光学显微镜下进行金相组织观察,金相组织形貌如图2~图4所示。由图2可见,开裂部位对应的母材外表面区域存在焊缝、熔合线及热影响区组织,即该部位存在补焊情况,补焊范围宽约36mm、深约4mm,补焊区域存在气孔及大尺寸夹渣,焊接质量较差。裂纹1从管道内壁开裂,向外扩展至外表面补

环向的补焊宽度范围较大，由于共进行了2道补焊（见图2），其中第一道焊接的深度约为4mm，达到这样的深度需要较高的焊接热输入，因此将对焊接热影响区产生较大影响，如晶粒粗化、在晶界形成Cr<sub>23</sub>C<sub>6</sub>、Cr<sub>2</sub>N等析出相<sup>[13, 14]</sup>，叠加第二道焊接的影响后，热影响区受到的影响将进一步恶化，从而破坏了晶界的耐腐蚀能力。另外，根据硬度检测结果，裂纹附近金属硬度超标，也标志着抗腐蚀能力下降。因此，尽管基体Cr含量高达25%（质量分数），但仍然存在晶间腐蚀的可能性。

结果，本文管道接头弯头侧母材外表面补焊深度约为4mm。但该管道的壁厚仅为4.19mm，补焊深度已远超壁厚1/4，显然采用焊接进行补焊的操作不符合GB/T 13401—2017的要求。过量的补焊给原始焊缝、补焊焊缝及焊缝附近的热影响区带来了高焊接残余应力，同时由于较高焊接热输入的作用，将导致析出相在晶界析出，降低晶界处Cr原子含量，提高晶间腐蚀敏感性。因此，应加强焊缝质量控制，严格按照GB/T 13401—2017的规定、在允许深度范围内进行补焊，且补焊时尽量采用较小的热输入，并严格控制层间、道间温度在较低的水平。

2) 本文所述外表面补焊超出了GB/T 13401—2017的规定，因此建议在工程中加强焊缝质量控制，严格按照规范允许的深度进行补焊，且补焊时采用较小的热输入，并合理控制层间、道间温度。

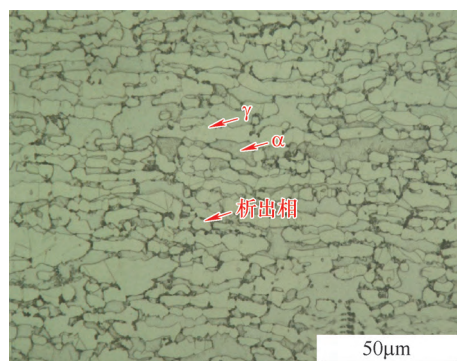
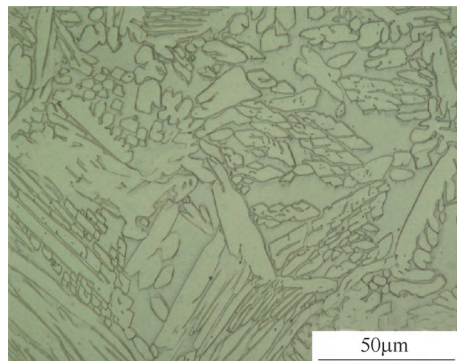
图3 母材和焊缝处的金相组织形貌

图3所示为母材、补焊焊缝的微观组织。由图3可见，焊缝组织较粗大，奥氏体（ $\gamma$ ）多为条块状或羽毛状，与铁素体（ $\alpha$ ）混合在一起。母材金属的显微组织为奥氏体+铁素体，沿轧制方向呈条带状分布，可在晶界处观察到数量较多的析出相。

从开裂位置切取焊缝、热影响区及弯头侧母材的硬度检测试样，按GB/T 4340.1—2009《金属材料维氏硬度试验第1部分：试验方法》在HVS-50型维氏硬度计上进行维氏硬度检测，试验力为98N（10kgf），保持时间15s，结果见表3。从表3可知，弯头侧的硬度明高于补焊焊缝、热影响区及SAF2507钢的规定值。为进一步验证硬度对裂纹的影响，切取裂纹附近母材制备微观硬度检测试样，按GB/T 4340.1—2009在FM-700型维氏硬度计上进行小载荷维氏硬度检测，试验力为9.8N，保持时间15s，结果见表4。其检测结果进一步验证了弯头侧母材的硬度超标。在弯制过程中发生了大量塑性变形，从而产生了形变强化作用，同时观察到较多析出相（见图3）的存在，此因素也会导致硬度升高。

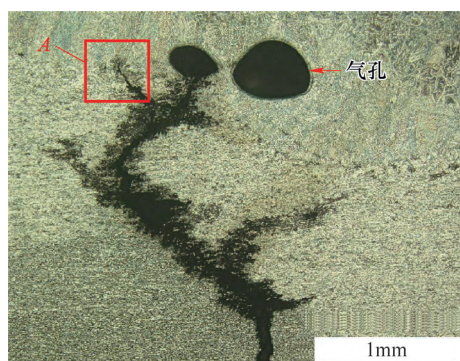
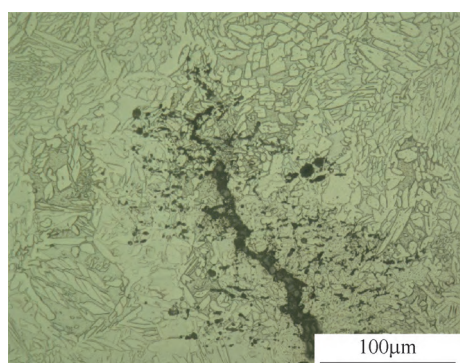
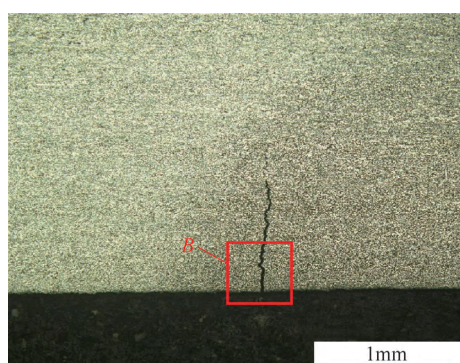
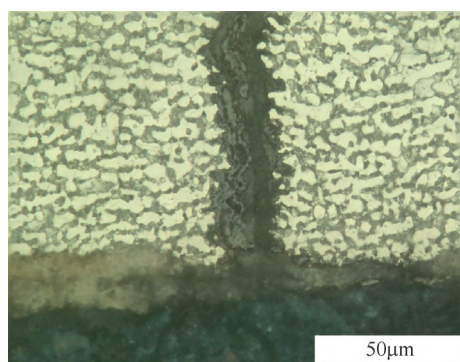
图4 裂纹的微观形貌

焊熔合线位置气孔处；裂纹2较浅，位于补焊热影响区范围；裂纹3位于补焊焊道正下方，扩展至补焊的

焊趾位置的夹渣处。

组织具有明显的轧制痕迹，由于轧制使晶粒脱离等轴晶状态，从而在两相晶界处将积累大量的位错与应变能，因此造成在奥氏体/铁素体相界产生裂纹<sup>[7]</sup>。其中，裂纹1的一个分支扩展至熔合线处的气孔处止裂，另一条分支继续沿着相界扩展。

根据图2、图4的裂纹形貌观察可发现，裂纹沿 $\alpha/\gamma$ 相界形成与扩展，裂纹面为轴向，扩展方向为壁厚方向，基本垂直于内压作用下的环向应力及环向焊接残余应力。裂纹形貌中可观察到多个裂纹分支，符合应力腐蚀裂纹的基本特征。

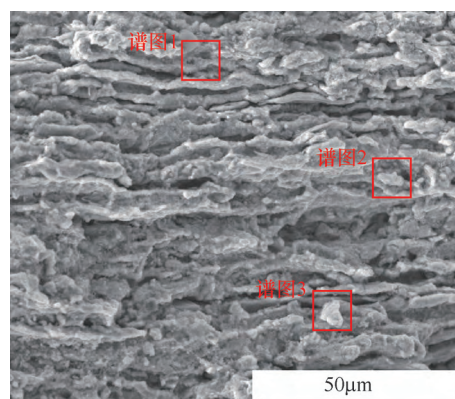
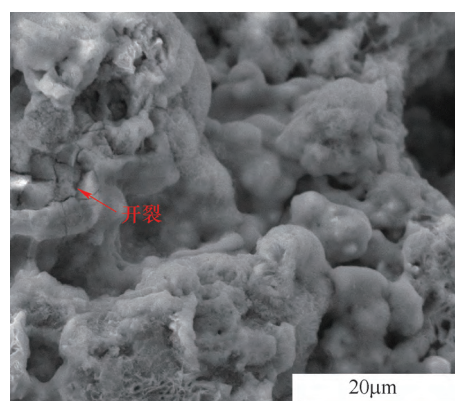
图5 裂纹面的断口形貌

SAF2507钢中Cr、Mo元素含量高，Cr可以在金属表面形成致密的氧化膜，Mo可以提高氧化膜的稳定性<sup>[8]</sup>，因此具有良好的抗点蚀能力。采用机械方法将裂纹1打开，采用扫描电镜观察裂纹断面，形貌如图5所示。从图5可观察到大量松散堆积的腐蚀产物，在高含 $\text{Cl}^-$ 的环境中腐蚀产物膜易破裂<sup>[9]</sup>，促进应力腐蚀的形成。

冷却水系统的管道中介质为海水，含有较多Cl<sup>-</sup>，为应力腐蚀的产生创造了外在条件；表2给出的腐蚀产物膜中含有较多Cl元素，且裂纹面及管道内壁腐蚀产物形貌中均存在龟裂现象（见图5、图6），符合高Cl<sup>-</sup>环境中应力腐蚀产物膜的特征，可以进一步确定该裂纹为应力腐蚀裂纹。

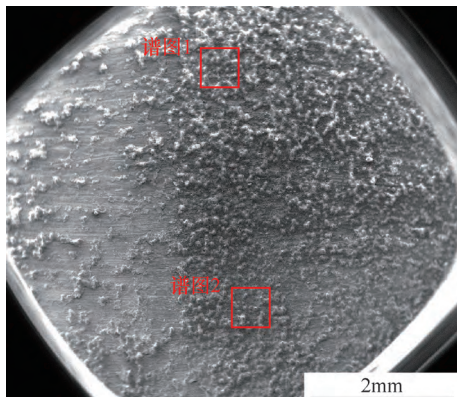
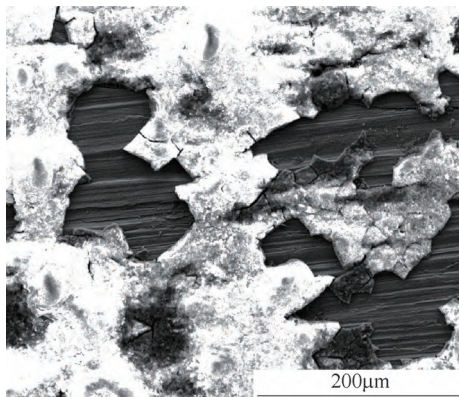
图6 裂纹附近内表面的腐蚀产物膜形貌

在裂纹附近的管道内表面取样观察其腐蚀产物，形貌如图6所示。从图6可看出，腐蚀产物分散堆积，从局部放大图可看到腐蚀产物膜较薄，呈龟裂状，易开裂脱落，使基体裸露在腐蚀介质中，为腐蚀的进一步推进提供了条件。
