# 50CrVA钢弹簧断裂原因分析

中国航发动力股份有限公司 陕西西安 710021

**摘要:** 航空发动机放气机构的内弹簧在使用过程中发生断裂。通过宏观观察、断口分析、金相检查、氢含量检测及硬度检测等手段, 分析了弹簧断裂的失效模式。结果表明: 弹簧断裂属氢脆断裂, 多次腐蚀工序引入过多氢是导致氢脆的主要原因。

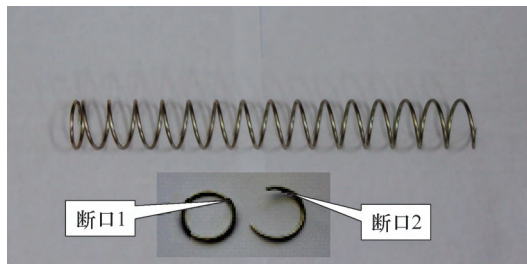
图1 弹簧及断口宏观形貌

经宏观观察, 断裂位于弹簧一端, 有两处断裂。断口颜色均为灰色, 断面较平齐, 断口形貌基本一致。在体视显微镜下观察, 整个断面呈细颗粒状, 断口上可观察到均匀分布的小刻面; 断口未见夹杂、疏松等冶金缺陷。为了便于分析, 将断口分

为断口1、断口2。断裂弹簧宏观形貌如图1所示。

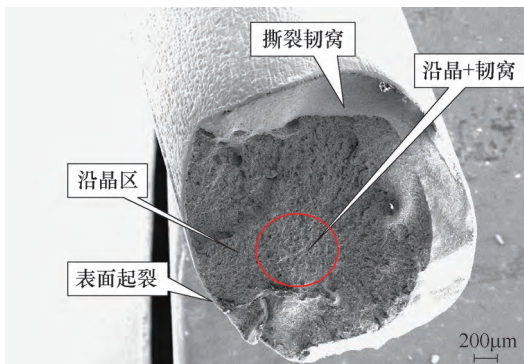
图2 断口1低倍形貌

断口1、断口2形貌相似，低倍形貌如图2、图3所示。断口显微形貌如图4所示。

裂纹由弹簧一侧表面起始，起裂处呈冰糖状的沿晶形貌，沿晶区约占断口的1/3，晶面干净，晶面上可见“鸡爪纹”特征（见图4a），断口未见腐蚀产物，未见夹杂、气孔等材料冶金缺陷；裂纹扩展区域呈较平坦，断口1呈沿晶+韧窝（见图4b）。断口2呈解理+韧窝形貌（见图4c）；最后断裂区低倍形貌与弹簧轴向呈约45°的剪切唇，高倍呈韧窝形貌（见图4d）。

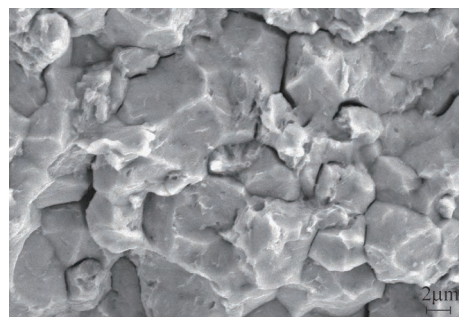
a) 沿晶区鸡爪纹形貌

根据以上试验结果可知：弹簧断裂断口未见腐蚀形貌，未见材料及冶金缺陷，断口呈沿晶断裂形貌，晶面干净，可见“鸡爪纹”特征，显示出氢致脆性断裂特征。弹簧断裂断口沿晶区约占整个断口面积1/3，其余区域均为过载断裂特征。分析表明，该弹簧断裂系氢脆导致的过载断裂。

1) 镀镉前加强验收，若发现零件表面存在黑点等现象，则应明确抛修去除要求。

2) 明确腐蚀工步控制要求，按照规程要求仅允许腐蚀一次，并做警示要求。

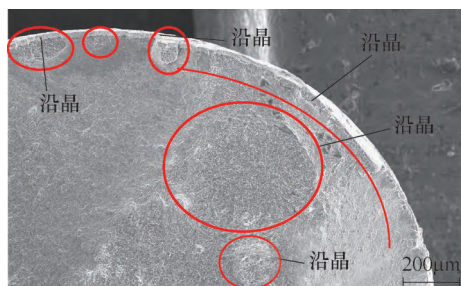
a) 人为断口低倍形貌

人为打开断口进行观察：人为断口低倍形貌如图5a所示；人为断口大部分呈韧窝+解理形貌，如图5b所示；人为断口约1/10面积呈沿晶形貌，晶面干净，无腐蚀产物，如图5c所示。

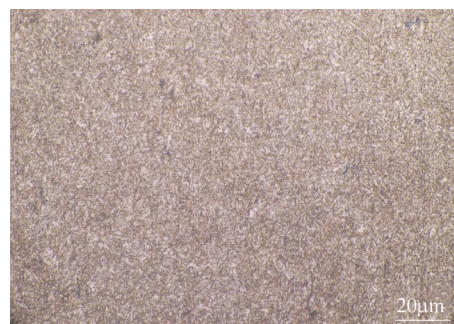
图6 弹簧显微组织

显示显微组织为回火屈氏体，组织均匀，未见异常，如图6所示。

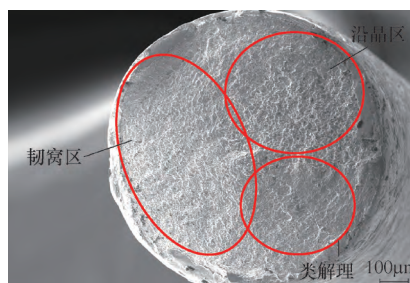
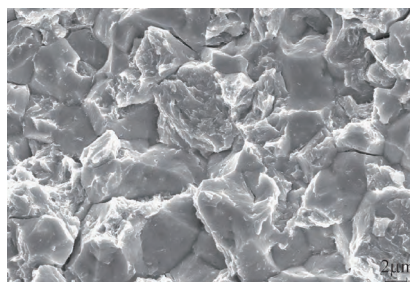
图7 验证试验零件断口形貌

将模拟验证试验的零件人为打开断口，并进行断口观察：断面约1/4区域呈沿晶特征，且晶面存在“鸡爪纹”形貌，与故障件断口形貌相似，如图7所示。
