# 660MW锅炉水冷壁管道泄漏分析

**摘要:** 火电厂锅炉材料失效泄漏是机组非计划停运的主要原因之一, 导致因材料失效而泄漏的原因错综复杂, 但鳍片焊接引起的失效泄漏相对较少。以某电厂660MW机组锅炉侧墙垂直水冷壁泄漏为基础, 通过金属材料宏观分析、力学分析、金相检测等方法对失效管道进行试验, 并结合现场实际情况分析泄漏原因。试验结果表明: 本次管道泄漏为管道鳍片拉裂, 裂纹扩展至水冷壁管道, 导致管道在高温、高压下爆管泄漏。

## Leak analysis of 660MW boiler water wall pipeline

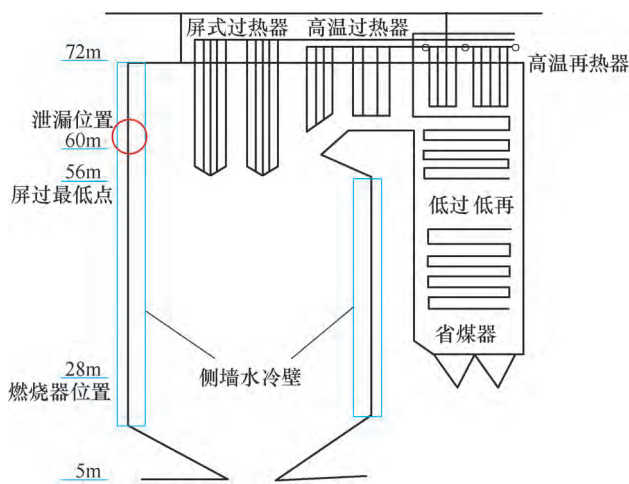
图1 泄漏位置示意

电厂机组为660MW高效超超临界(蒸汽压力 $\geq 25\text{MPa}$ ,蒸汽温度 $> 580^\circ\text{C}$ )燃煤发电机组。泄漏点为锅炉侧墙垂直水冷壁标高60m,管道材质为12Cr1MoVG低合金珠光体耐热钢,规格为 $\phi 31.8\text{mm} \times 6.5\text{mm}$ 。泄漏位置如图1所示,水冷壁结构如图2所示。

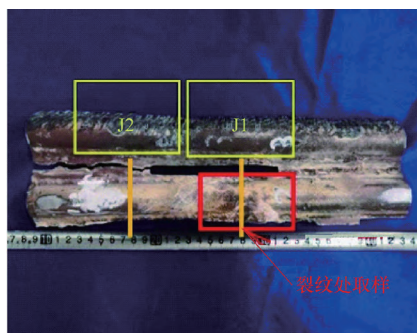
图3 管道取样位置

在管道裂纹处沿裂纹切断,取厚度为10mm左右的环向试样J1,在远离裂纹端取厚度为10mm左右的环向试样J2,J2作为J1的对比部位,如图3所示。

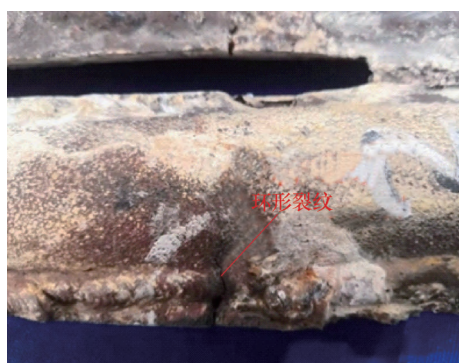
图4 管道裂纹处宏观形貌

1) 通过游标卡尺测量,裂纹处管件直径为32.22mm,远离裂纹处管件直径为31.98mm。相比裂纹处涨粗0.75%,裂纹处管道涨粗不明显。管件焊缝处旁侧有一长约20mm的环向裂纹,延伸到管件母材,环向裂纹扩展至管件的一半左右,如图4所示。该裂纹处焊缝外观成形不良,存在应力集中倾向。

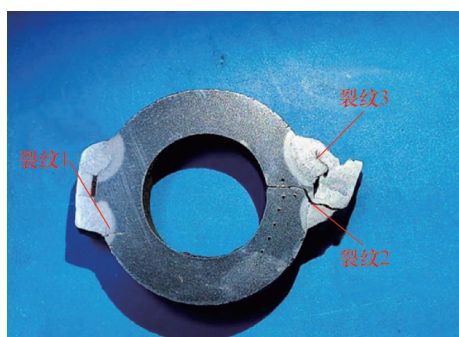
图5 裂纹处管道截面宏观形貌

2) 在管道裂纹缺陷处取环形试样,环形试样截面发现3条由管道外壁至内壁的内部纵向裂纹(不同于管道外表面裂纹),如图5a所示。裂纹1长度纵深为2~3mm,由管道外表面延伸至管壁中间部位;裂纹2纵深9mm,由管道与鳍片之间焊缝外表面延伸至管道内壁;裂纹3纵深4mm,由管道与鳍片之

间焊缝内部延伸至中间空隙处。

a) 管道外壁至内壁的内部纵向裂纹

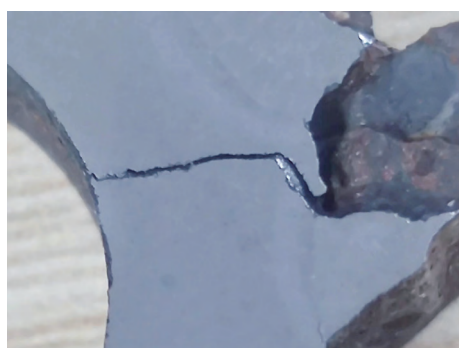
综上所述, 对管道宏观分析发现, 管道无明显胀粗情况, 无内部腐蚀特征, 管道泄漏主要由于贯穿管道内外壁裂纹引起, 如图5b所示。但不排除管道外部环形裂纹的作用。

b) J1裂纹2宏观形貌

存在垂直于管道方向的应力,且裂纹2由鳍片焊缝产生并扩展至管道内侧。裂纹1与裂纹3未贯穿管壁,而内部纵向裂纹2贯穿至管道内部是导致本次泄漏的直接原因。

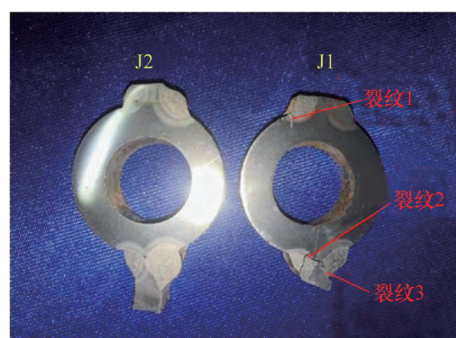
图6 管道横截面裂纹分布

通过宏观分析结果, 重点对内部纵向裂纹处进行金相检测, J1为焊缝外部环形裂纹处截面, J2为远离J1截面(截面取样部位见图3, 截取的J1试样正面为裂纹处界面), J1截面裂纹分布如图6所示。

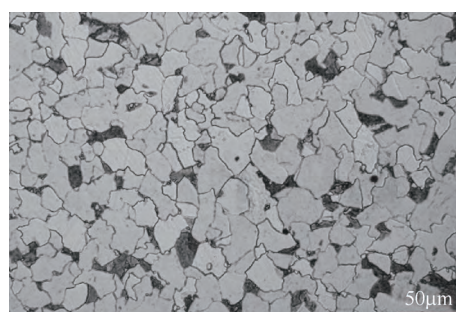
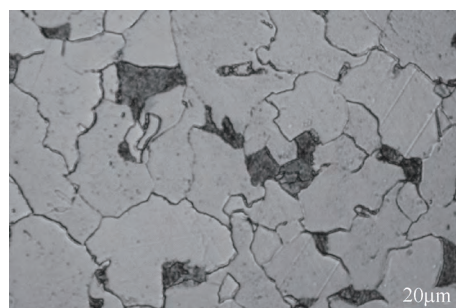
图7 J1截面远离裂纹旁母材金相

1) J1截面裂纹处母材金相, 管样组织为铁素体+珠光体, 其中裂纹处母材晶界未出现球化现象, 球化评级为1级, 如图7所示。

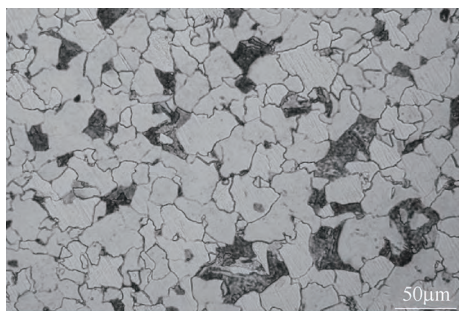
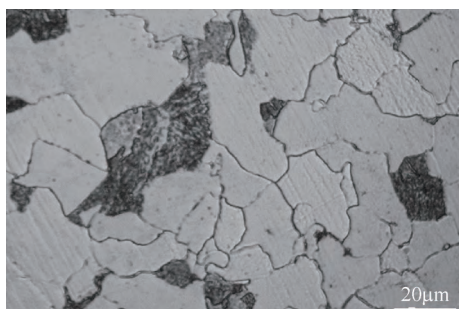
图8 J2截面母材金相

2) J2截面远离裂纹处母材金相, 管样组织为铁素体+珠光体, 管样母材晶界未出现球化, 球化评级为1级, 如图8所示。

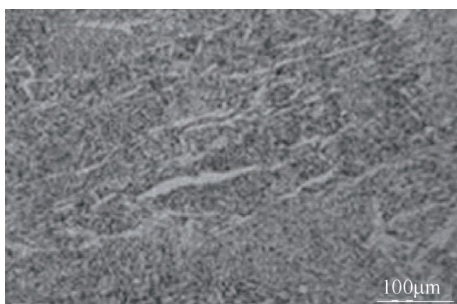
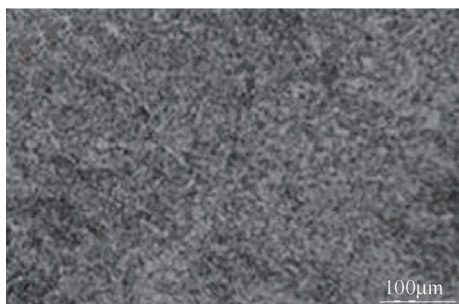
图9 J1、J2焊缝区金相

3) J2截面远端焊缝组织呈现柱状晶的生长方向，柱状晶之间形成了片状铁素体，为正常状态；J1截面裂纹处焊缝组织有较多的片状铁素体，这种片状铁素体使得裂纹的生长扩展更加容易，也使得该焊缝组织在应力负荷下更易产生裂纹，如图9所示。

片裂纹处金相组织未出现超温过烧组织形貌。裂纹走向为由管道外侧鳍片焊缝产生扩展至管道内侧。试样J1焊缝金相组织存在大量片状铁素体组织,也是焊缝内部产生较多纵向裂纹的原因。

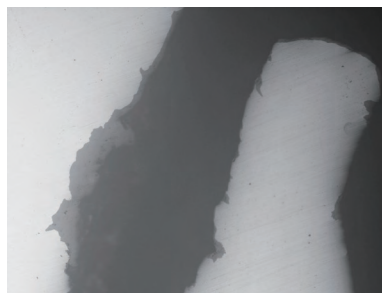
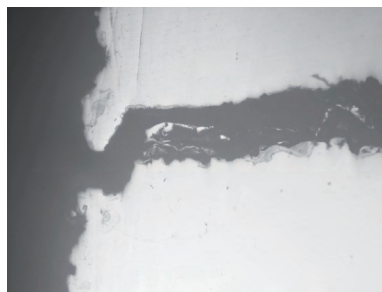
图10 裂纹2 未侵蚀显微组织 (100×)

4) 对比裂纹2管道外侧及管道内侧未侵蚀显微组织，可知裂纹外宽内窄，裂纹由管道外侧开始传递至管道内侧，如图10所示。对比裂纹初始端与末端金相组织，裂纹起始处有部分细晶组织，该细晶组织为焊缝区域，裂纹由焊缝引出传至管道，如图11（红线为焊缝熔合区）、图12所示。
