# 预处理不合格对工件变形的影响

**摘要:** 针对某低碳合金钢齿轮渗碳淬火后因齿轮平面扭曲变形大而报废的现象, 通过变形检测, 对热处理工装、毛坯原材料及正火工艺等影响因素进行分析, 表明正火预处理不合格是造成齿轮变形的重要原因。阐述了等温正火预处理对防止齿轮热处理变形所具有重要的作用。

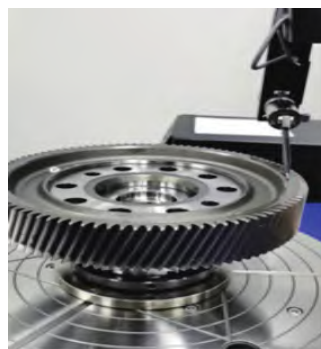
图1 检测位置

某齿轮产品热处理已正常生产多年, 但有一批次突然出现大批量磨齿不合格问题。产品检测位置

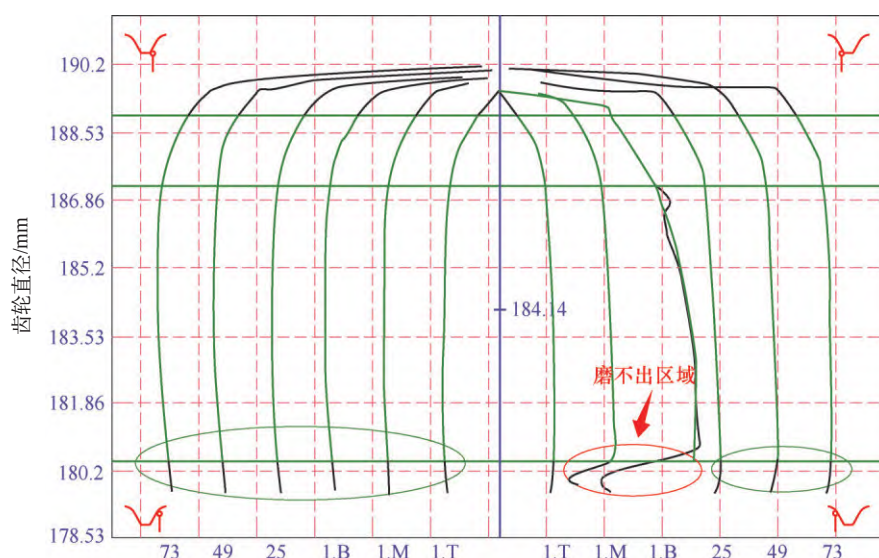
图5 检测结果

无论是局部区域大面积磨不出还是齿角小面积磨不出,均说明齿端面扭曲,造成局部加工余量不足。对于大面积磨不出齿轮,表现为齿的一端磨不出,存在齿根沉切现象,另一端出现齿根台阶(见图3)。检测结果如图5所示。

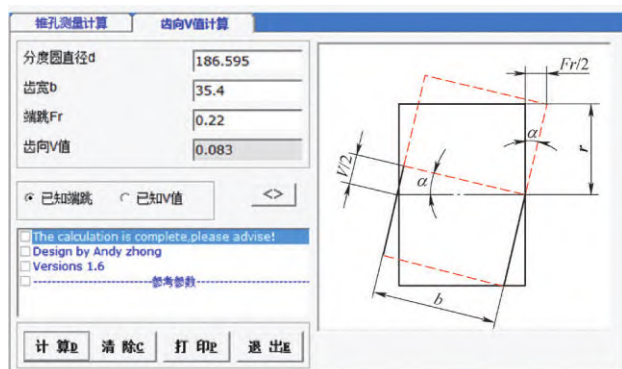
图7 变形数据检测（轴向圆跳动+V值）

从图7可看出, 轴向圆跳动为0.22mm时, 会导致磨前齿坯存在0.083的V值(螺旋线倾斜偏差的变化量), 这是导致齿面不能磨齿的直接原因。

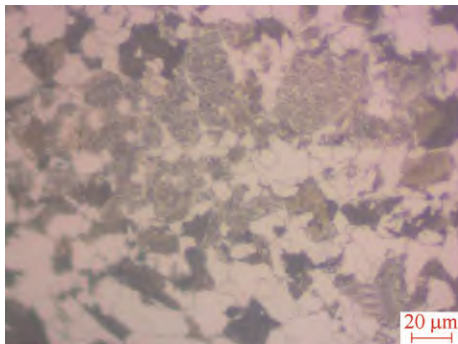
图10 件1金相组织 (500 $\times$ )

(2) 原材料及毛坯 齿轮材质采用国内某钢厂生产的SCM420H钢，且一直没有变化，毛坯锻造厂家也没有更换。为查明原因，首先检查毛坯正火质量，从生产线上取2件滚齿调试毛坯，检测金相组织，如图10、图11所示。毛坯金相组织要求晶粒度 $\geq 5$ 级，贝氏体（根据用户提供的金相照片，在 $200\times$ 下检测） $< 10\%$ ，硬度 $160\sim 190\text{HBW}$ 。实际检测，件1硬度为 $183\sim 186\text{HBW}$ ，件2硬度为 $187\sim 191\text{HBW}$ ，存在大量贝氏体组织，金相严重不合格。于是又对来料送检样件进行金相组织检测，结果如图12所示。检测结果显示，金相组织合格，硬

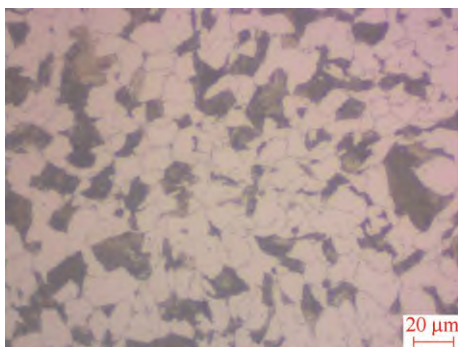
图12 送检样件金相组织 (500 $\times$ )

度为 $175\sim 176\text{HBW}$ 。由此可看出，整个批次工件正火不均匀，说明工件变形不合格与正火金相组织不合格有很大关系。

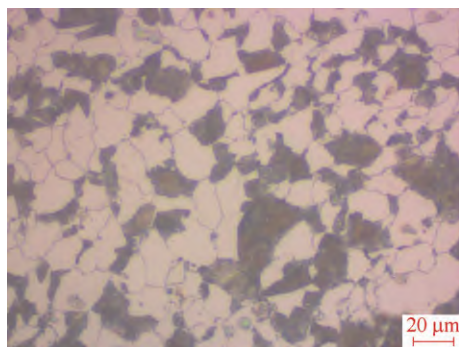
图13 退火试块检测金相组织 (500 $\times$ )

6) 切开支块检测金相组织，结果如图13所示。从图13可看出，退火组织正常，虽然稍微有点混晶，但应该不是最大原因，也有可能是退火改善了组织。

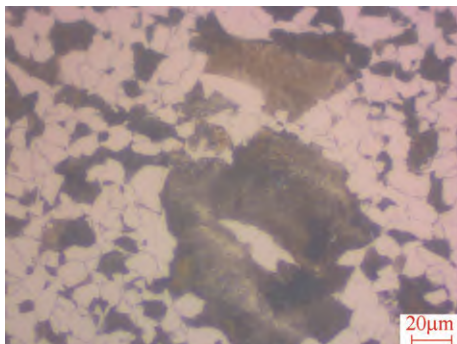
图14 首检第一料框工件金相组织 (500×)

随后对正火工序进行调查，发现这个产品由2个公司进行正火处理，一个是外协定点公司，一个是公司内部。通过对公司内部工件正火质量进行调查，发现钢材炉号是0015728Z，显示正火混晶，同时发现外协件也是同炉号产品。公司内部正火产品还处于毛坯状态，没有转入生产线也没有返修。首检第一料筐工件金相组织如图14所示，硬度 $177\sim 179\text{HBW}$ ，局部混晶，不合格，复检第一料框工件金相组织如图15所示，硬度 $166\sim 167\text{HBW}$ ，合格。第二料框工件抽检金相组织如图16所示，硬度 $170\sim 173\text{HBW}$ ，金相组织局部混晶，不合格。由于同是一个钢材炉号的产品，正火有的工件合格，

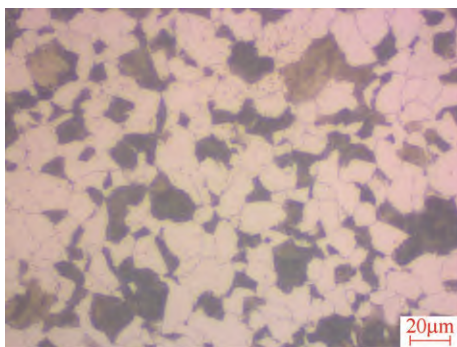
图17 正火金相组织 (500×)

173HBW，金相组织、硬度均合格。对于公司内部经过二次正火的工件进行渗碳淬火，经磨齿后，质量恢复正常，没有出现批量的废品，同时也验证了正火组织出现粒贝组织<sup>[1]</sup>，混晶对热处理变形是有影响的<sup>[2, 3]</sup>。

有的工件不合格，因此为了验证本批次工件变形是否与正火有关，对于公司内部正火的产品全部进行二次正火。正火金相组织如图17所示，硬度170~
