# 连接梁断裂失效分析

**摘要:** 为探究某型航空发动机收扩喷口作动筒活塞杆端连接梁的断裂原因, 结合断口, 对装配过程、服役状态进行分析。结果表明: 故障连接梁材质未见异常, 其断裂模式为过载断裂。同时, 发现与梁连接的作动筒外加螺母保险锁紧不佳, 发生周向松动, 导致衬筒内壁与活塞出现异常偏磨。综合分析表明: 故障件活塞与衬筒发生异常偏磨引起活塞杆运动卡滞, 故障组件外放喷口时活塞杆无法收缩, 与之相连的梁中部因受到异常大的应力而发生断裂。

## Analysis of machine beam fracture fault

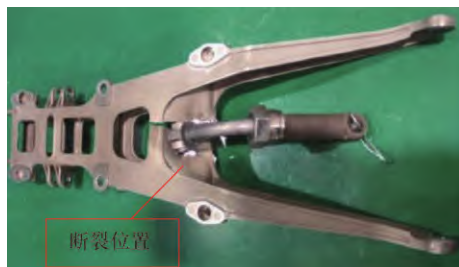
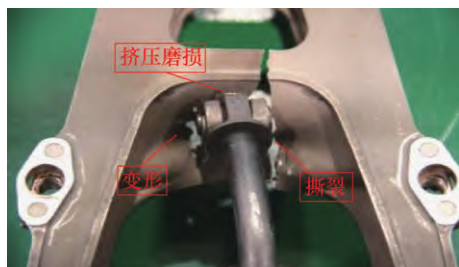
图1 故障梁组件宏观形貌

断裂位置位于梁与活塞杆铰链连接处，故障梁在中部位置存在明显的变形、撕裂，以及挤压磨损等特征。从喷口作动原理及梁的损伤变形方向来看，梁的损伤发生在链环收回过程。使用线切割取样，观察故障梁断口，断口外侧（与活塞杆相邻一侧）存在挤压磨损，外侧可见明显的擦痕，断裂方向由外向内，与活塞杆作用力方向一致。梁断口形貌如图2所示。

a) 断裂位置

b) 断裂位置放大

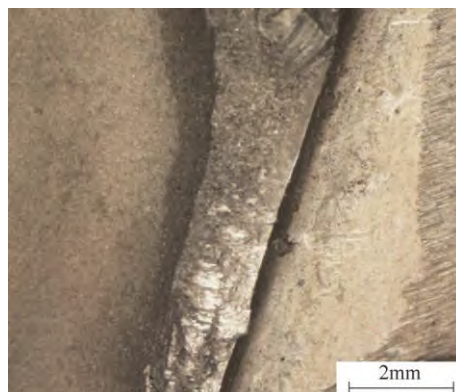
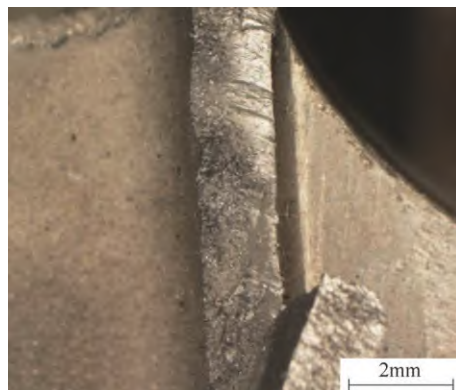
图2 梁断口形貌

a) 断口形貌1

b) 断口形貌2

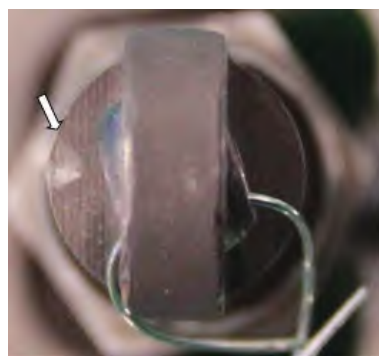
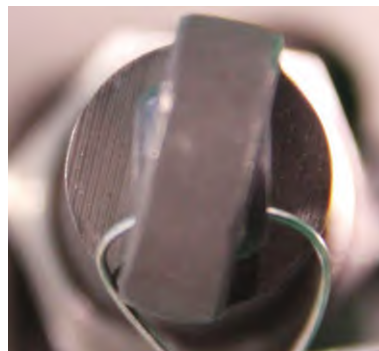
图3 故障衬筒底部端面两侧磨损状态对比

在故障件衬筒底部一侧，观测到明显的凹陷变形，压痕呈扇形，另一侧存在轻微的磨损痕迹，如图3所示。分解故障衬筒，衬筒内孔相对约 $180^\circ$ 两侧均存在轴向磨损痕迹，一侧距端面 $6\sim 8\text{mm}$ ，磨损较为严重，磨损痕迹最大宽度 $2.5\text{mm}$ ，面积约 $20\text{mm}^2$ ，磨损痕迹内存在一条长 $11.5\text{mm}$ 、宽 $0.1\text{mm}$ 、深 $0.02\text{mm}$ 的周向压痕，压痕边界清晰，轮廓与活塞边缘形貌相匹配，如图4所示。

a) 底部端面一侧

b) 底部端面另一侧

送检故障连接梁成分与K424合金相符，断口整体未见疲劳特征，未见疏松、夹杂等冶金缺陷，断裂性质为过载断裂。故障活塞杆弯曲部位与未变形部位硬度分别为340HV<sub>0.3</sub>、353HV<sub>0.3</sub>，未见明显差异；晶粒组织均为9级+6级双重晶组织，平均晶粒度为8级，即故障活塞杆硬度、组织均未见异常。故障活塞组件衬筒底部端面与安装座相邻位置，一侧可见凹陷变形，压痕为扇形，另一侧存在轻微的磨损痕迹，说明衬筒工作时受力不均且发生倾斜。衬筒内孔原始加工刀痕内存在活塞涂层残留物塞积，在角向位置存在明显的偏磨特征，偏磨痕迹与活塞轮廓相符。衬筒内孔压痕位置渗铝层厚度均匀且走向随形，说明压痕产生于渗铝工艺之后，结合上述观察，压痕为活塞与衬筒内壁异常接触造成的积压

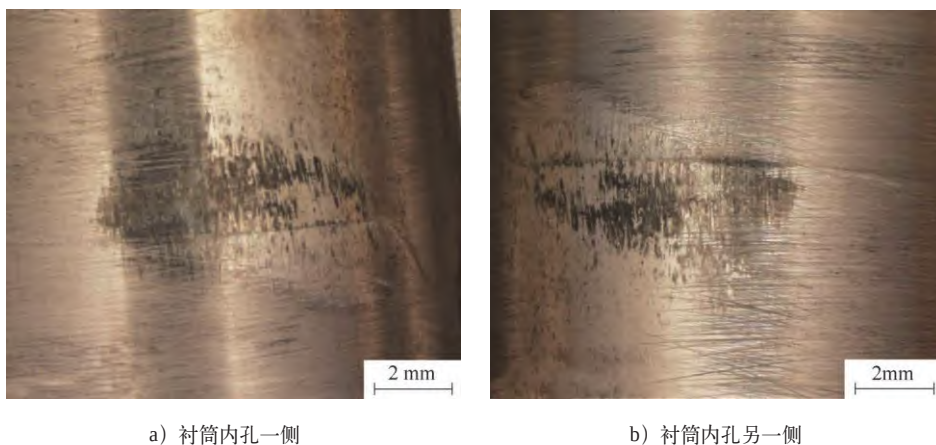
图4 故障衬筒内孔磨损较严重区域形貌

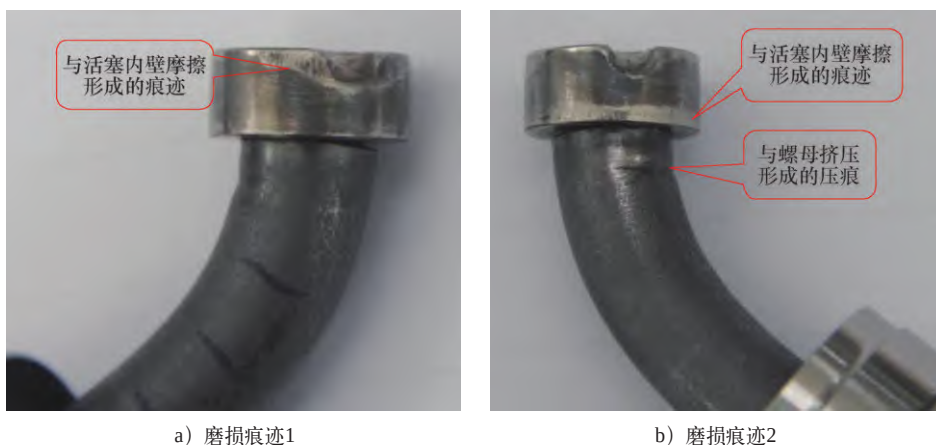
故障活塞杆弯曲方向耳环一侧存在翘曲变形，在活塞杆与活塞连接位置，活塞杆弯曲方向一侧与活塞贴合较为紧密，圆周方向存在较深的压痕，压痕痕迹与外加螺母接触位置相吻合；弯曲反方向一侧活塞与活塞杆存在较为明显的缝隙；活塞整体呈灰黑色，局部位置因偏磨而呈银白金属色，偏磨位置表现为 $180^\circ$ 角向对应外圆面上下端的特征，2处偏磨痕迹弧长均约为 $1/4$ 圆周，一侧磨损痕迹位于活塞底端，另一侧位于活塞顶端，如图5所示。活塞两

图5 活塞圆周磨损痕迹

侧的磨损痕迹与衬筒内孔两侧的磨损痕迹相匹配。

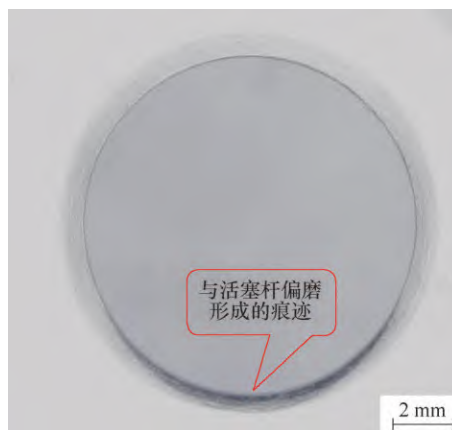
现场检查发现，故障外加螺母周向松动约4mm。观察故障活塞组件外加螺母螺孔，螺孔一侧磨损严重，磨损区域与活塞杆弯曲一侧相邻，在螺孔磨损严重一侧可见明显的轴向磨痕，原始周向加工刀痕模糊；另一侧磨损较轻微的区域，同样可见轴向磨痕，局部原始周向加工刀痕较为清晰，如图6所示。对比正常螺母冲点及故障螺母冲点，故障螺母冲点形状不规则且直径较小，为1.8mm，正常螺母冲点形状规则且直径较大，为6.5mm，如图7所示。

图6 故障外加螺母偏磨位置

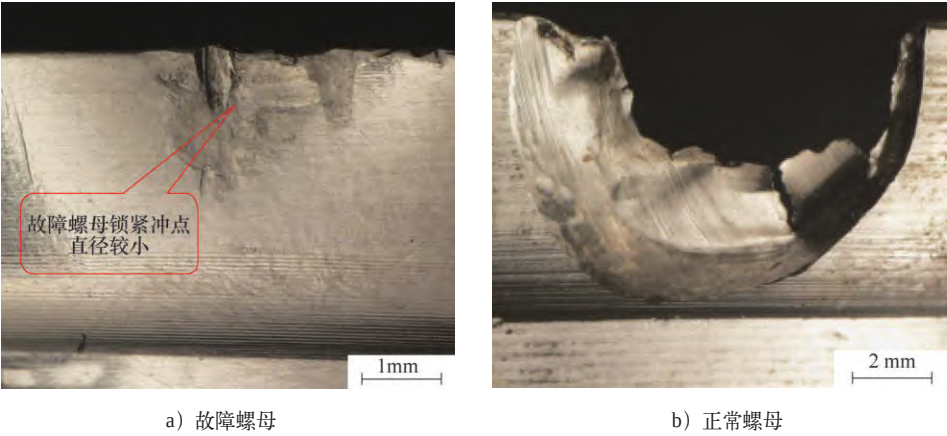
图7 故障螺母冲点与新品冲点对比

故障件衬筒外加螺母一侧压窝冲点保险锁紧不佳,外加螺母在周向能够转动4mm,根据外加螺母的外径计算螺母的旋转角度 $n$ 为0.0605圈、螺纹间距 $l$ 为1.5mm,计算出轴向移动长度 $L = nl = 0.0605 \times 1.5\text{mm} = 0.0907\text{mm}$ 。外加螺母与衬筒螺纹连接,如果螺纹装配至限位处,因螺纹有自动定心作用,在外加螺母端面与活塞端面的作用下,活塞轴线与衬筒轴线基本处于平行状态,运动时为面接触,受力均匀。当外加螺母松动,螺母公差 $1.5^{+0.15}_{-0}$  mm,衬筒公差 $1.5^{+0}_{-0.207}$  mm,在极限状态时,将产生0.357mm的间隙,该间隙的存在导致外加螺母端面与轴线不平行,产生倾斜,如图12所示。

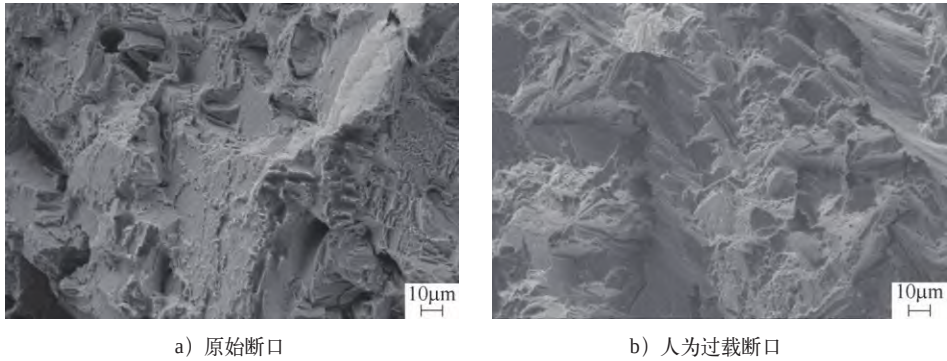
在扫描电镜下观察断口，未见疏松、夹杂等冶金缺陷，整体微观形貌为韧窝+少量准解理特征，与人为过载断口对比，微观形貌特征一致，如图8所示。观测衬筒内孔，可见磨损痕迹位于压痕下方随压痕变形，在原始加工刀痕内侧可见黑色残留物

图8 断口微观形貌

综上所述,送检故障连接梁成分与K424合金相符,断口未见冶金缺陷,断裂性质为过载断裂。异常偏磨会破坏衬筒内壁局部表面完整性,并引起活塞杆运动卡滞,活塞杆受力发生弯曲,与之相连的梁因受到反作用力而导致过载断裂。

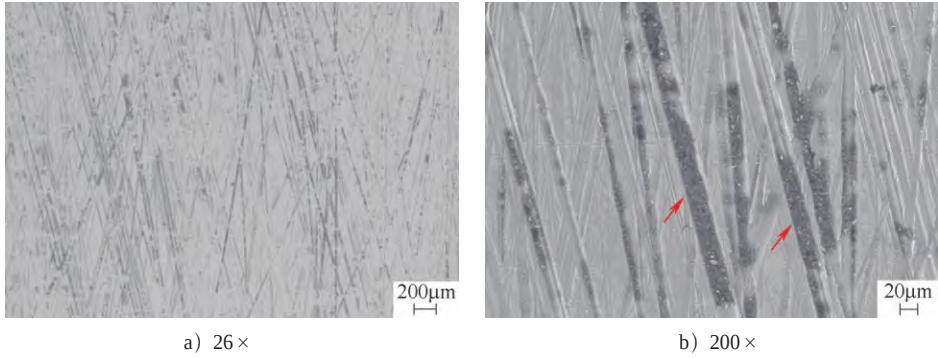
(见图8)；活塞及活塞杆表面可见到与衬筒内孔黑色残留物形貌相似的物质，如图9所示。对断口、衬筒内孔黑色残留物、活塞杆表面干膜润滑剂进行能谱成分分析，结果见表1。由表1可知，梁的成分与K424铸造高温合金相符，故障衬筒表面原始加工刀痕内部黑色残留物与活塞杆表面干膜润滑剂主要成

图9 故障衬筒内孔原始加工刀痕内的黑色残留物

分一致，为C、O、Si元素。

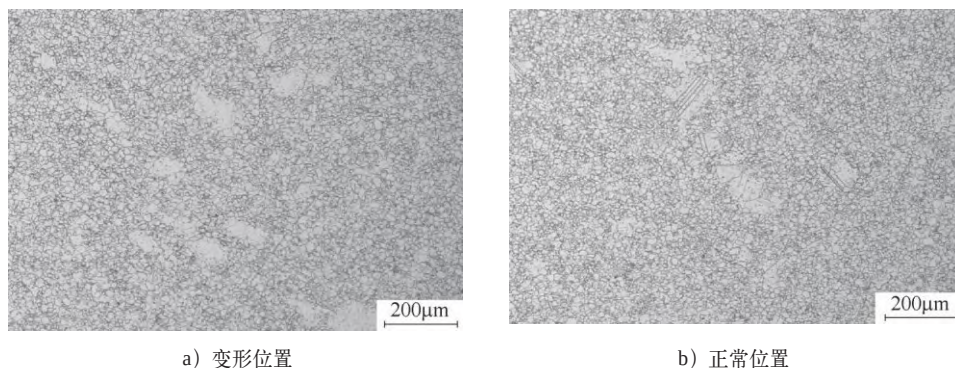
对故障活塞杆、正常活塞杆横截面，以及故障衬筒压痕位置和其他位置进行金相检查。故障活塞杆与正常活塞杆晶粒组织均为9级+6级双重晶组

织，平均晶粒度为8级，如图10所示。

图10 活塞杆晶粒组织

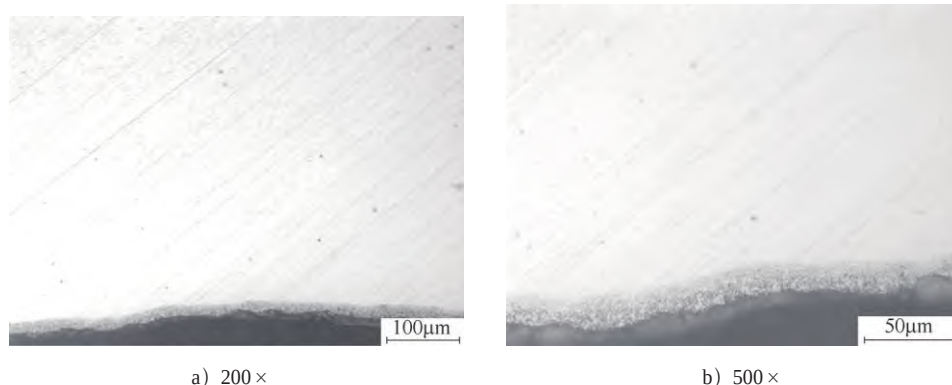
故障衬筒未见缩孔、夹杂等冶金缺陷，内侧压痕位置与其他位置渗铝层厚度基本一致，为30~40 $\mu$ m，压痕位置渗铝层厚度与压痕变形趋势一致，如图11所示。

图11 衬筒内侧压痕位置金相组织

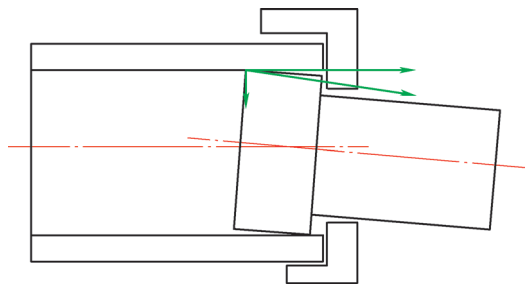
图12 故障活塞杆在衬筒中运动受力示意

当作动筒工作,活塞移动至最大极限位置时,由于螺母松动,因此活塞杆与衬筒内孔相对倾斜。当活塞收缩时,活塞杆与衬筒内壁为线接触,因受力不均而发生偏磨,渗铝层局部磨损加剧,反复运动后活塞与衬筒的配合间隙越来越大,形成恶性循环。当量变到达质变时,偏心力产生的力矩超过活塞杆屈服强度,导致活塞变形,活塞杆回收卡滞,最终在连接梁向外扩张时,活塞杆无法收缩,致使与之相连的梁发生断裂。
