# 挡座圈焊缝开裂失效分析

**摘要:** 针对起重机挡座圈在正常行驶中突然开裂失效,采用化学成分分析、维氏硬度检测、断口分析、金相组织分析及断面能谱分析等手段,对挡座圈开裂的原因进行了分析。结果表明:化学成分、维氏硬度、裂纹附近金属中的夹杂物、金相组织等检测结果均符合标准要求,但焊缝凸起处表面发现存在较多的折叠缺陷,表面处发现氧化物、硫化物等。根据裂纹的特点判断焊缝产生的裂纹属于脆性断裂,产生原因为焊接不良导致焊缝处存在大量O、S、P等元素,导致焊缝裂纹的产生。

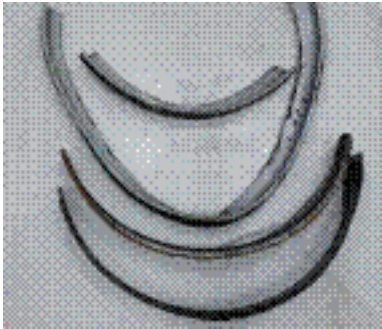
a) 挡座圈失效件

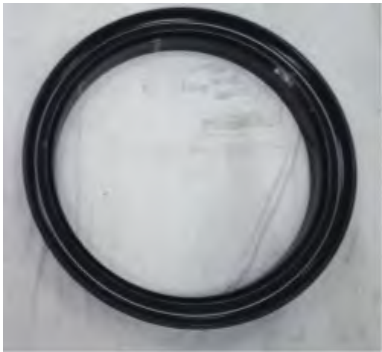
b) 挡座圈对比件

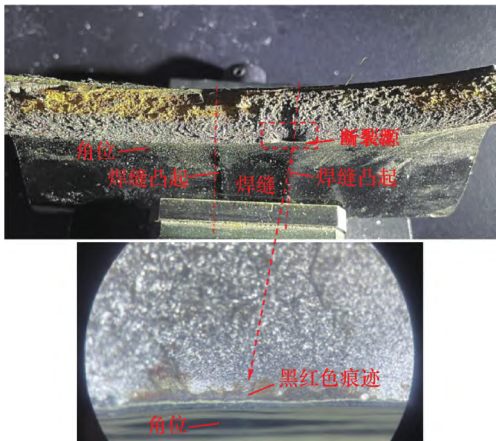
图2 宏观断口形貌

由图2可知，挡座圈断裂位置为挡圈成形凹槽角

部位,断裂起始位置为挡圈焊缝处,此处焊缝经喷漆后依然能观察到存在凸起,断裂源处为焊缝处一侧凸起,采用放大细致观察,可发现此处断裂起始位置存在黑红色痕迹。对断面形貌分别取检测位置*A*、*B*、*C*做SEM分析,如图3a所示。图3b所示为焊缝处的氧化物覆盖形貌,图3c、d所示分别为位置*B*和*C*处的解理形貌。由此可判断:此开裂挡座圈的断口为脆性断口,源于焊缝。

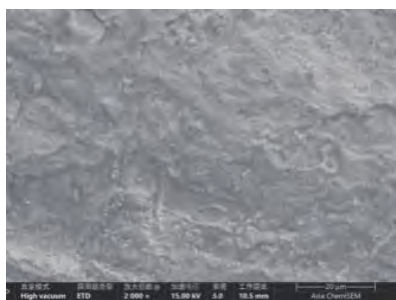
b) 位置A断面形貌

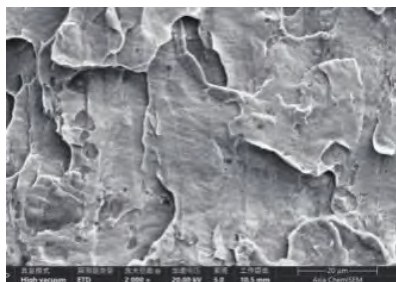
c) 位置B断面形貌

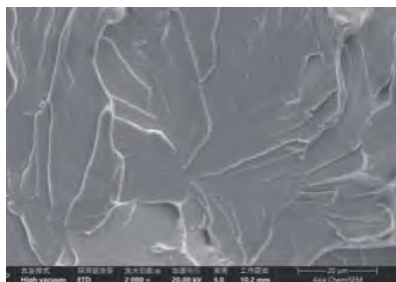
d) 位置C断面形貌

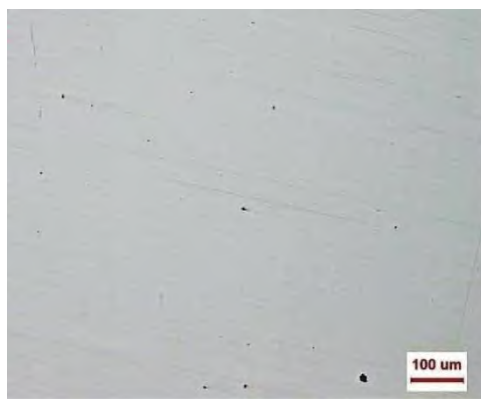
图4 非金属夹杂分析结果(抛光态 100×)

由图4可知,挡座圈失效件和对比件非金属夹杂物均为A类0.5级和D类0.5级,夹杂物较细且数量较少,符合一般轧制钢的质量要求。

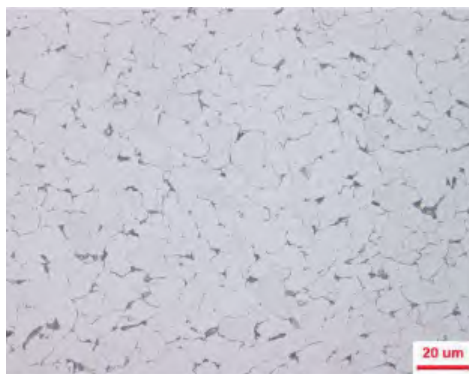
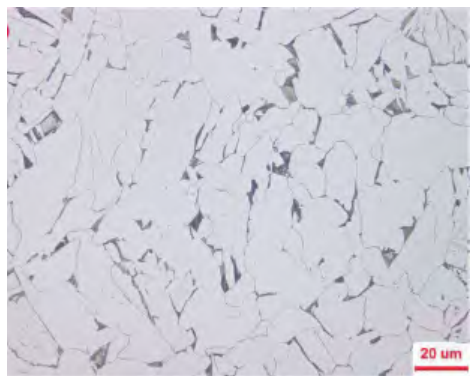
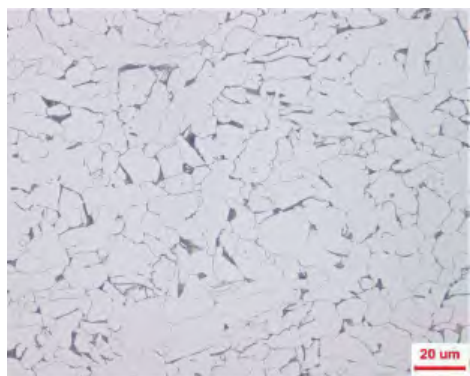
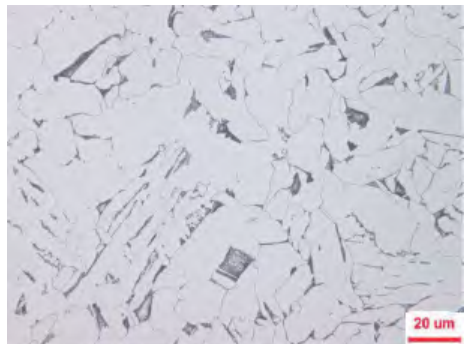
图5 失效件和对比件母材、焊缝的显微组织 (500×)

分别对挡座圈失效件和对比件的母材和焊缝制备金相试样, 对各试样采用4%硝酸酒精溶液侵蚀, 放大500倍的显微组织如图5所示。由图5可知, 失效件和对比件的母材区显微组织均由铁素体和珠光体组成, 符合一般Q235热轧钢显微组织组成。失效件和对比件的焊缝区显微组织均由铁素体和贝氏体组成, 其组织转变过程如下: Q235热轧钢在焊接热输入和高压热输入作用下, 珠光体中的渗碳体发生分解, 铁素体转变成奥氏体。空冷过程中, 奥氏体在 $A_1$ 温度以下开始转变为贝氏体, 在 $A_1$ 温度以下全部转变为贝氏体。说明母材和焊缝显微组织均正常,

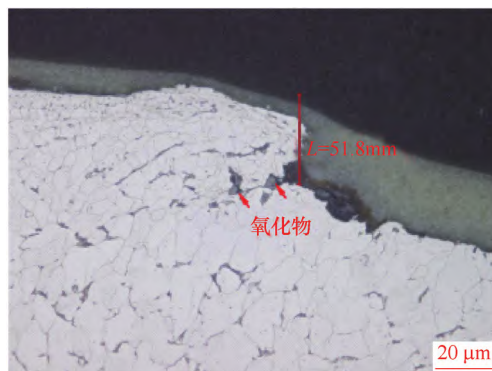
针对宏观断口形貌中发现的焊缝存在凸起现象,采用4%硝酸酒精溶液侵蚀并放大500倍观察,其结果如图6所示。由图6可以清楚地观察到,失效件和对比件焊缝凸起处都存在折叠缺陷,且内部充斥着氧化物,距离表面深度为51.8μm。说明该折叠缺陷和氧化物的形成是因焊接过程操作不良而导致的。

a) 失效件

3) 为预防类似问题的再次发生,提出以下预防措施:控制焊接过程中的温度和热输入在合理范围内,避免过高的温度和热应力引起O、P、S等元素的异常反应;选择适当的焊接材料,尽量减少焊接材料中O、P、S等元素的含量,以减少氧化物、磷化物、硫化物等脆性相的生成风险;严格按照焊接参数和标准进行操作,确保焊接质量符合要求,避免因焊接缺陷和质量问题而导致焊缝开裂的情况发生。

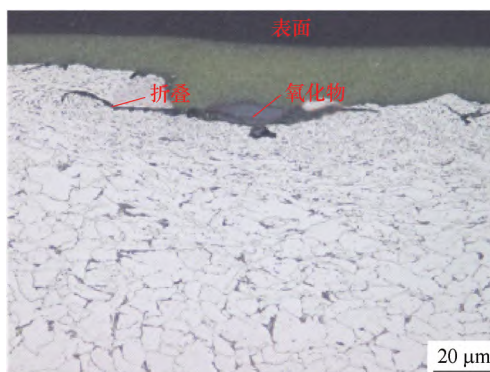
b) 对比件

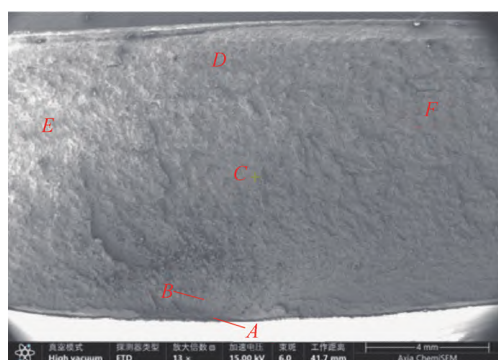
经能谱分析,断裂起始位置O、Ca、S元素含量高,表面发现黑色氧化物O、P、Ti、Zn元素含量高。氧化物的存在会引起脆性,并促使裂纹的形成;硫化物、磷化物等属于脆性相,会降低焊接区域的韧性,从而增加焊缝裂纹的风险。

a) 断面整体检测点位置分布

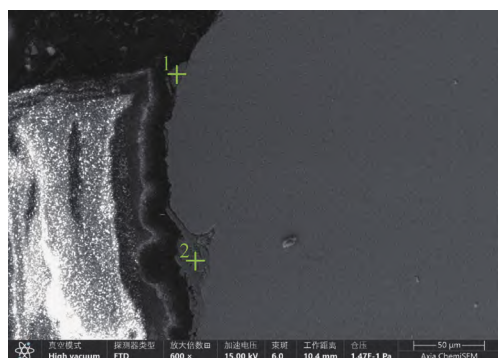
b) 断裂源处氧化物检测点位置分布
