# 连接底开裂原因分析及改进措施

**摘要:** 对失效连接底金相组织、化学成分、裂纹形态等进行理化检测, 分析连接底裂纹产生的原因。结果表明: 连接底裂纹为淬火裂纹; 连接底中心圆柱部与底部过渡弧 $R$ 角半径较小是主要原因, 致使淬火过程中应力集中导致开裂; 原材料中心部位组织疏松和冷却速度较快, 进一步促进裂纹萌生; 通过增大 $R$ 角、调整热处理工艺来降低淬火应力, 从而避免连接底淬火开裂的产生。

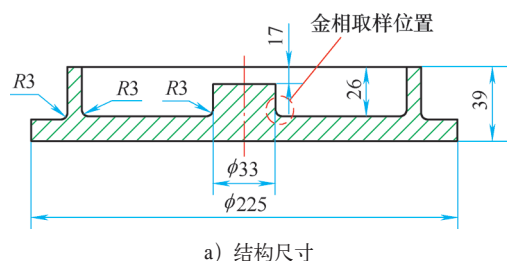
a) 结构尺寸

连接底材料为35CrMnSiA超高强度钢, 结构和实体零件如图1所示。工艺流程为棒料→粗加工→半精加工→淬火→回火→硬度检测→精加工→最终质量检验。技术要求: 屈服强度 $\geq 1100\text{MPa}$ 、断后伸长率 $\geq 8\%$ 。热处理工艺: 淬火用密封箱式多用炉, 淬火加热温度 $880^{\circ}\text{C}$ , 保温时间 $85\text{min}$ , 淬火冷却介质采用快速淬火油ISOMAX 100, 初始温度 $\leq 50^{\circ}\text{C}$ , 淬火冷却设置快速搅拌 $10\text{min}$ +慢速搅拌

10min；回火采用氮气保护气氛回火炉，回火温度485℃，保温时间3.5h，油冷2min；连接底淬火冷却到回火应<2h。调质处理后硬度检测时发现连接底中心圆柱部存在宏观裂纹。

4) 零件表面的缺口、尖角、棱角和截面急剧变化的部位均会在淬火后造成较大的应力集中,是发生淬火开裂的危险部位<sup>[9]</sup>,而连接底开裂正好发生在截面急变处,截面尺寸变化较大,必然引起应力集中,该连接底是整体入油淬火,由于连接底截面尺寸不同,使其急变处马氏体相变的不同时性增强,组织应力比周围部位大,胀缩比周围部位明显<sup>[4]</sup>,极易诱发淬火裂纹。而采用快速淬火油冷却速度较大,会促进裂纹的产生。而实际测量中心圆柱部与底部R角过渡弧为R3mm,中心圆柱部与底部R角过渡弧较小是产生淬火裂纹的主要原因,同时冷却速度不当促进了裂纹的产生。

2) 采取合适的结构设计,通过增大中心圆柱部R角过渡弧截面尺寸至R6mm,来降低尖角效应,减少应力集中的产生。

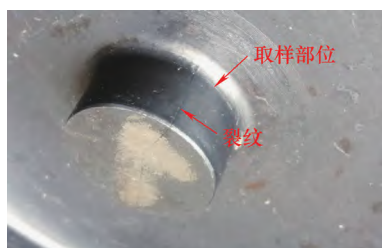
a) 中心圆柱部侧面

连接底中心圆柱部存在一条裂纹，其起源于中心圆柱部与底部R角过渡弧部位，沿中心圆柱部外圆面轴向延伸后继续沿圆柱部端面延伸约5mm，裂纹深且长，形态较刚直，如图2所示。

2) 连接底裂纹目视可见，裂纹起源于中心圆柱部与底部 $R$ 角过渡弧部位，沿中心圆柱部外圆面轴向延伸后，继续沿圆柱部端面延伸，裂纹深而长且较刚直；金相观察发现，裂纹附近无明显脱碳、氧

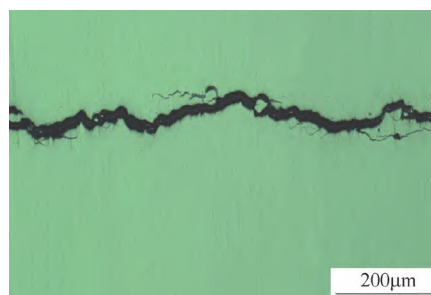
图4 主裂纹两侧次生裂纹

在连接底中心圆柱部与底部R角过渡弧部位截取横向试样（见图1），磨制抛光后用4%硝酸酒精浸蚀，随后用ZEISS Scope.A1金相显微镜观察裂纹浸蚀前后的微观形貌，可以发现：由连接底圆柱部与底部过渡部位向试样内部延伸一条裂纹，深度8.4mm，如图3所示；主裂纹两侧有细小次生裂纹，如图4所示；裂纹附近未发现脱碳、氧化现象，如图5a~c所示；裂纹尾部尖细、弯曲，有断续状小尾巴，如图5c所示；裂纹附近显微组织为回火屈氏体，未发现氧化、过烧等其他热处理缺陷，如图5d所示。

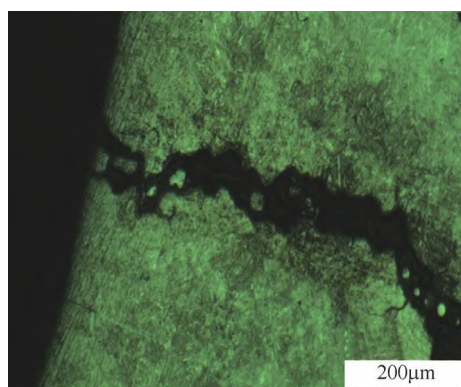
a) 裂纹起始形貌

化现象,裂纹两侧有次生裂纹,裂纹尾部尖细、弯曲,有断续状小尾巴;裂纹内部存在氧化物,是工件淬火过程中产生裂纹时,裂纹内部的金属表面暴露在空气中,与氧气发生化学反应而形成的;金相组织为回火屈氏体,无过热、过烧等现象;微观特征与淬火裂纹特征完全吻合,因此该连接底裂纹属淬火裂纹<sup>[5-9]</sup>。

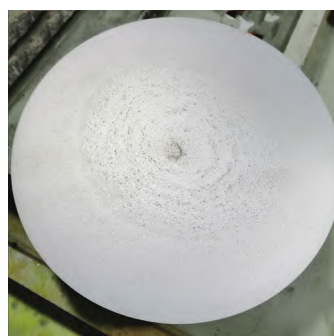
图6 低倍组织

在失效连接底内槽底面部位（见图1），截取横向试样进行低倍酸蚀试验，按照GB/T 226—2015《钢的低倍组织及缺陷酸蚀检验法》进行组织评定，结果为一般疏松1.5级，中心疏松2级，未发现其他低倍组织缺陷，低倍组织符合工艺要求。试样中心部位存在一条较短的弯曲裂纹，是由于连接底中心圆柱部向底部延伸的裂纹残留，如图6所示。
