# 内圆磨床工作台铸件结构与工艺优化

崔希文

河南工业大学工程训练中心 河南郑州 450001

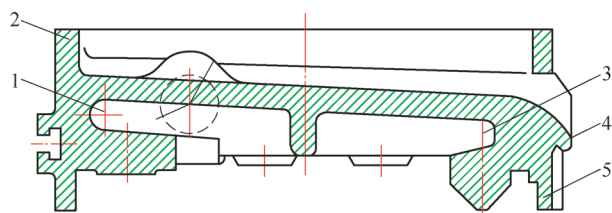
图2 工作台内腔结构

制作难度大, 耗费工时多; 虽然导轨硬度合格, 但矩形方框边缘、导轨侧边缘、淌水孔沿(见图2)等薄壁处出现麻口或白口组织, 致使加工难度大, 以及工作台内腔靠近平导轨一侧粘砂严重、清理难度大等。为得到力学性能优良、无铸造缺陷的机床工作台铸件<sup>[1]</sup>, 多年来一直进行着各种尝试, 效果不甚理想。经研讨、分析认为, 改进铸件结构是解决上述问题的最佳途径。征得设计人员同意, 在不改变外形尺寸的前提下, 改进铸件结构, 调整工艺方案, 使诸多问题得以解决, 生产出合格的工作台铸件, 从而达到降低生产难度、节约金属材料、降低生产成本, 以及提高成品率的效果。

1—内腔左侧区域 2—矩形方框沿 3—内腔右侧区域  
4—淌水孔沿 5—导轨侧沿

3) 问题3: 工作台内腔,尤其是内腔左侧区域

很容易出现粘砂缺陷。工作台左侧内腔区域最小空间高度仅为16~18mm,清理工具很难进入操作,芯砂清理难度大,耗费工时多。

2) 芯砂烧结到铸件上,清理不掉,即产生粘砂缺陷。铸件两壁之间的砂芯厚度,一般应当不小于两边壁厚的总和,以免两壁熔接在一起<sup>[4]</sup>,这是铸件结构设计的一般原则。工作台内腔左右侧区域高度尺寸小(见图2),尤其是左侧区域,高度尺寸仅有16mm左右(宽度近70mm),远小于两边壁厚的总和。形成此局部内腔的1<sup>#</sup>、2<sup>#</sup>砂芯的悬伸部分形状扁薄,且该部位还处于厚大金属截面的包围之中,使砂芯局部热量集中,其正常的性能因而受到破坏<sup>[5]</sup>。砂芯表面提前溃散,使金属或金属氧化物易于渗入,从而形成粘砂。况且落砂清理时,由于该部位内腔高度过于狭小,清理工具无法操作,芯砂很难清理出去,清理工作量很大。这种未清理彻底的工作台,一旦装到机床出厂使用,砂粒受到振动而脱落,溅到导轨面或浸入液压缸,将会造成机床导轨面或油缸研损。

1) 导轨部位(包括平导轨、 $\Delta$ 导轨)厚度偏大,在外形机械加工尺寸保持不变的情况下,适当增大内腔左侧区域高度尺寸,使导轨部位变薄,平导轨厚度由原尺寸减为14mm;内腔右侧区域随着 $\Delta$ 导轨外形作出相应的改变,保证其垂直壁厚为14mm,改进结构如图7所示;安装齿条的基准面——3个小平台(见图1)局部加厚,保证应有的强度。这样改进之后,导轨壁厚19mm(含加工余量)与矩形方框沿、导轨侧沿及其他薄壁部位的厚度就比较接近了,使原设计的壁厚悬殊情况得以改善。工作台内腔高度最小区域尺寸由原来的16~

18mm增加到30~32mm（平导轨侧）。砂芯截面增大后，强度得到保证，制作时也会更容易，包括砂芯用的芯骨，制作难度也大幅降低。

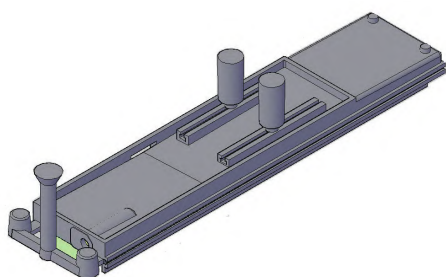
图3 原铸造工艺

原铸造工艺(见图3)采用粘土砂、两箱分模造型,导轨面朝下,干型干芯,分模面、分型面为同一平面,位置如图4所示。上下模做成模板形式,以保证其刚度,减少变形。工作台内腔形状复杂,共由3个砂芯形成。1<sup>#</sup>、2<sup>#</sup>砂芯(见图5)长675mm,拼到一起形成工作台内腔的主体部分。3<sup>#</sup>砂芯为淌水孔砂芯。

浇注系统设置在工作台的端头,内浇道正对着2条导轨开设,充型更为顺畅。横浇道设置在上型,横浇道与内浇道之间设置一离心式集渣包,以增强除渣效果。上型2个380mm×44mm×(45~49)mm矩形凸台(中间铣有梯形槽)是磨架的安装基础,该部位截面厚大,易产生缩松、缩孔等收缩缺陷。凸台上各设置1个 $\phi 70\text{mm} \times 200\text{mm}$ 明冒口,对该部位进行补缩(见图3)。

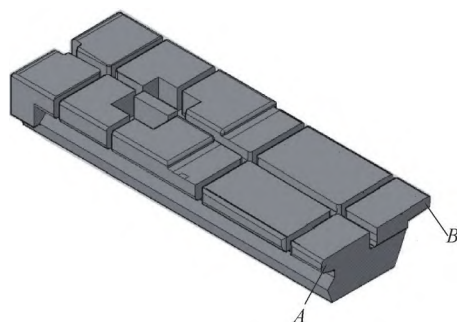
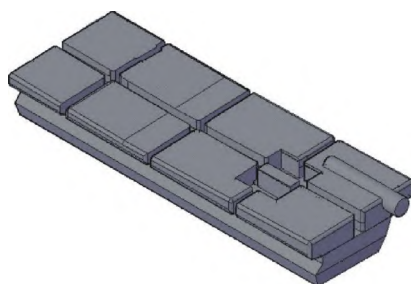
图5 1<sup>#</sup>、2<sup>#</sup>砂芯

2) 问题2: 1<sup>#</sup>、2<sup>#</sup>砂芯两翼部(见图5中A、B区域)截面厚度小,尤其是平导轨一侧(B部位)截面厚度仅16~18mm,强度较低,制芯及烘干时很容易断掉,往往要多准备1~2个砂芯,以备合箱时替换。

3) 结构改进后，铸件内腔空间高度增大，1#、2#砂芯两翼部位增厚，强度增高，制作更容易。另外，内腔高度增大后，砂芯清理更方便，制芯、清理工时明显减少。

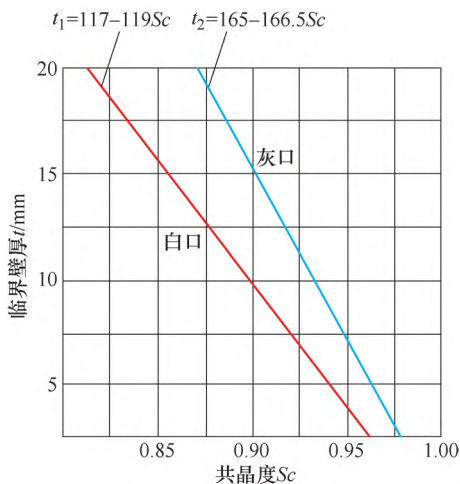
图6 共晶度 $Sc$ 与铸件形成白口间的关系

根据原铁液化学成分,铁液的共晶度 $Sc$ 值可由公式 $Sc = C / [4.3 - 0.3 (Si + P)]$ 计算得出,共晶度 $Sc$ 值为0.9。共晶度 $Sc$ 与铸件形成白口组织的临界壁厚之间的关系如图6所示<sup>[3]</sup>。由图6可看出,随共晶度值增加,铸铁材料形成麻口组织、白口组织的临界壁厚逐渐减小。当共晶度 $Sc$ 值为0.9时,铸件形成灰口组织的临界值为15mm,形成白口的临界值为10mm。也就是说,共晶度为0.9时,铸件的壁厚>15mm,即可得到灰口组织;壁厚<10mm时,铸件将会产生白口组织;壁厚在10~15mm,会形成麻口组织。工作台矩形方框沿厚度为12mm,导轨侧沿(含加工余量5mm)厚14mm,均处在麻口区域,会产生麻口组织;滴水孔沿厚8mm,小于白口临界值10mm,显然会产生白口组织,出现无法加工的现象。好在滴水孔沿高度不大,仅20mm高;尾部2个 $\phi 30\text{mm} \times 50\text{mm}$ 工艺台,散热面积相对较大,偶尔也会出现加工困难现象,这些与实际情况比较吻

合。金属液熔炼完成,浇注前进行的孕育处理确实起到了很好的作用,可有效地避免薄壁部位的过硬现象。但在实际生产中,由于炉料成分、熔炉温度的波动,以及孕育失效等情况的影响,因此仍会出现薄壁部位过硬现象,废品率达15%左右,造成一定的经济损失。
