# 泵头体裂纹失效分析

## Failure analysis of pump head crack

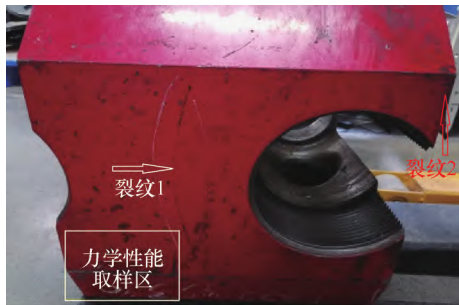
图1 泵头体裂纹示意

锻造、超声波检测及热处理等加工工序。泵头体外貌及裂纹位置如图1所示。对泵体进行解剖,再进行化学成分分析、力学性能测试、宏观观察及金相检测<sup>[2, 3]</sup>。

a) 泵头体裂纹位置

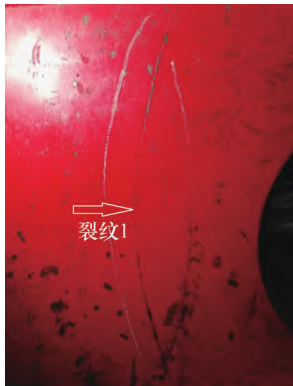
b) 裂纹1放大

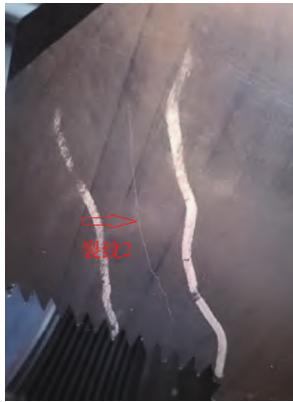
c) 裂纹2放大

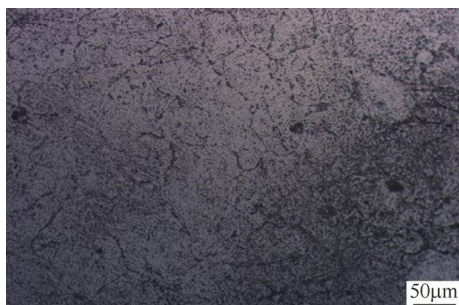
(2) 金属平均晶粒度测试 金属平均晶粒度是衡量金属材料晶粒大小的一个重要参数。在泵头体裂纹处取样，样品经过切割、镶嵌、打磨和抛光，使用腐蚀剂等预处理步骤后，使用金相显微镜观察晶粒大小和形状，并根据特定标准对晶粒度进行评级，结果见表5。从表5可看出，晶粒度为4.5级（见图2），低于标准要求，这会影响材料的性能，如强度、韧性、疲劳寿命和腐蚀抵抗能力等。

图2 晶粒度 (4.5级, 200×)

3) 为了增强泵头体的性能和耐久性，建议对材料的化学成分进行优化，改进热处理工艺，或调整制造工艺，以实现更细小的晶粒结构，提高抗拉强

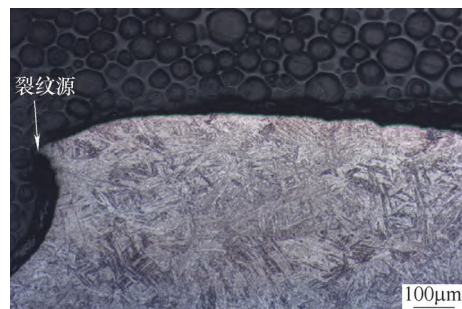
(3) 金相检测 在失效泵头体裂纹2处取样，经过切割、镶嵌、打磨、抛光和腐蚀等步骤，使用金相显微镜对金相组织进行观察，测试遵循ASTME3—2011 (R2017)《金相试样制备标准指南》要求，结果显示金相组织为马氏体，未发现带状或过热等异常金相组织，铁素体<2%，裂纹扩展表面相对平整，属于穿晶裂纹，如图3~图6所示。

图3 裂纹源处金相组织 (马氏体, 100×)

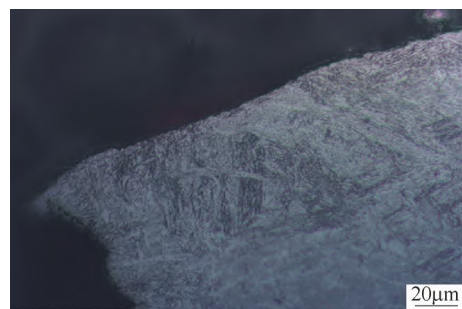
图4 裂纹源处金相组织 (马氏体, 500×)

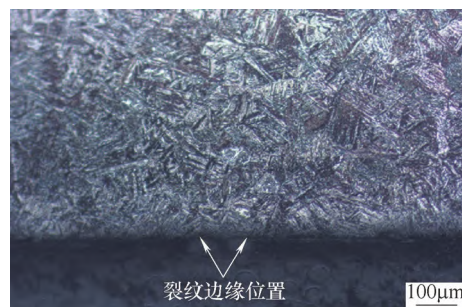
图5 裂纹边缘金相组织 (穿晶裂纹, 100×)

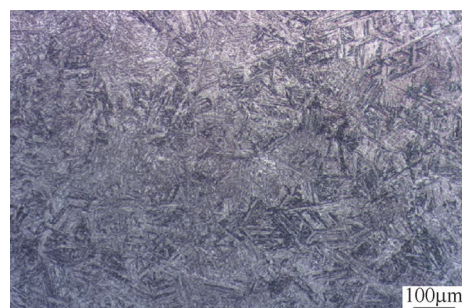
图6 心部金相组织 (马氏体, 100×)

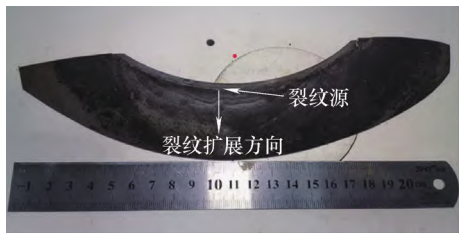
图7 裂纹1 疲劳贝壳线

从图7可看出，裂纹1宏观形貌处均为比较明显的疲劳贝壳线，这是疲劳裂纹扩展时留下的典型痕迹，呈曲线状，指示裂纹是沿着高应力集中的区域扩展的，未发现较明显的缺陷，裂纹起源于泵头体内腔的丝孔螺纹牙底处，裂纹源处有轻微锈蚀，这可能是由于裂纹形成后，水分和氧气进入裂纹内部导致的腐蚀。从图8可看出，裂纹2宏观形貌处均为比较明显的疲劳贝壳线，未发现较明显的缺陷，裂纹起源于泵头体内腔的丝孔螺纹牙底处，裂纹源处有轻微锈蚀。

裂纹1、裂纹2断口宏观形貌表明，两个裂纹特征一致。裂纹起源于内腔丝孔处，断口宏观形貌有疲劳贝壳线，断口为疲劳断裂。

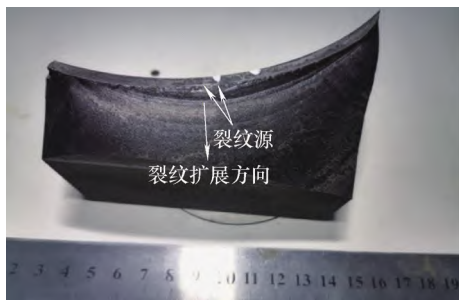
图8 裂纹2 疲劳贝壳线

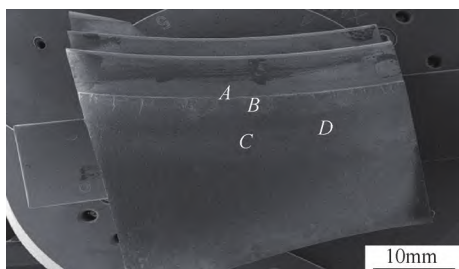
图9 断口全貌 (5×)

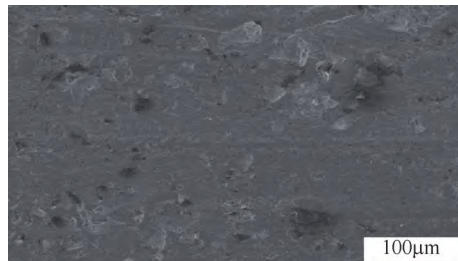
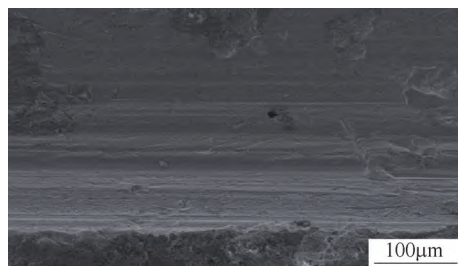
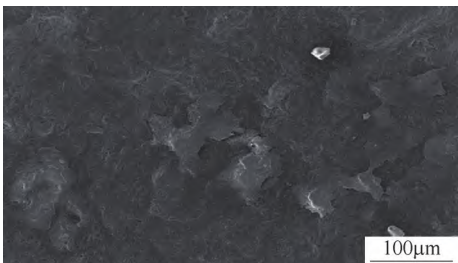
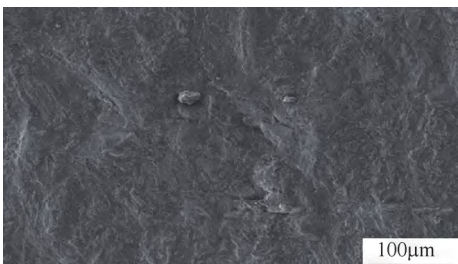
图10 SEM微观形貌 (500×)

裂纹2裂纹源处切割成小块试样，分为A、B、C、D共4个区域进行SEM微观形貌观察（见图10），断口为疲劳断裂。
