# 汽车十字轴式万向节断裂原因分析

**摘要:** 某汽车在路况极差、颠簸不平的道路上行驶时, 出现了传动系统失效问题, 经检查发现万向节的轴承套筒断裂。为查找套筒断裂失效原因, 对其断口形貌、显微组织、化学成分、维氏硬度等进行了检测。结果表明: 渗碳与淬火工艺不良是万向节轴承套筒发生断裂的主要原因。套筒表面组织为粗针马氏体+大量残留奥氏体, 局部可见马氏体间微裂纹, 心部存在魏氏组织, 使套筒冲击性能变差, 因无法承受苛刻路况冲击而发生脆性断裂。

## Fracture analysis of automobile cross shaft universal joint

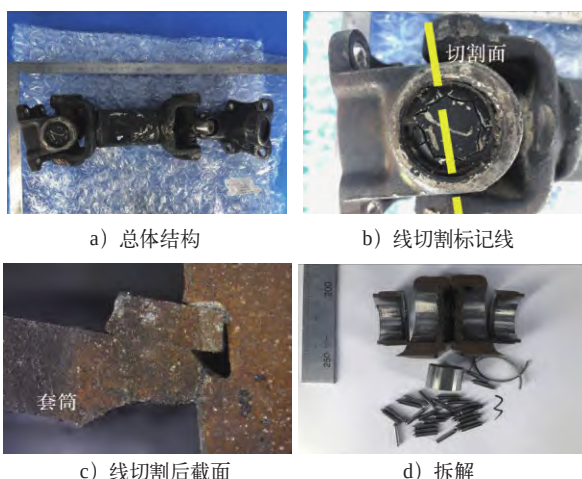
图1 万向节结构及失效件拆解后外观

图1所示为万向节结构及失效件拆解后外观图。由图1a、b可知，万向节轴承结构通过卡环固定在万向节叉里，轴承外套筒的底部位置发现开裂裂纹，套筒底部向外凸起，导致裂纹张开，宏观上呈龟裂状。该万向节叉的另一轴承套筒未见断裂等异常。将万向节叉整体沿图1b中虚线用线切割分离，截面如图1c所示。由图1c可知，套筒底部与本体已完全断裂分离。卡环表面存在“竹节式”压痕及变形，表明碎裂套筒承受较大应力作用，并间接挤压卡环与万向节叉。在套筒内部、滚针及十字轴表面未见严重磨损痕迹，但可见因“咬死”而在套筒内壁及十字轴表面残留的滚针挤压变形痕迹。

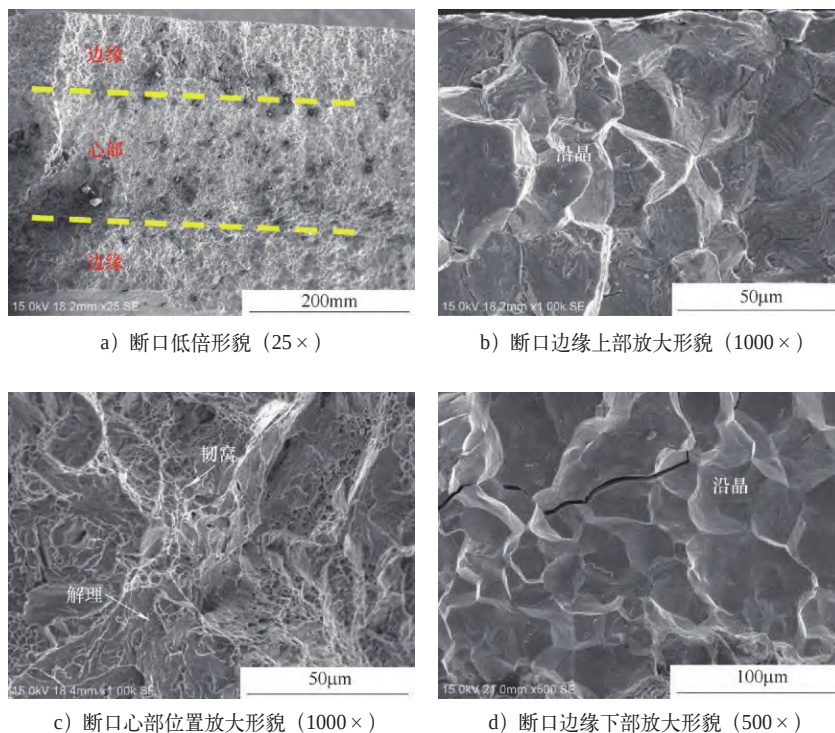
图2 套筒断口扫描电子显微镜形貌

图2所示为套筒断口扫描电子显微镜形貌。由图2可知，套筒断口靠近边缘的主要为“冰糖状”沿晶形貌，沿晶面较干净，未见析出物及氢脆特征形貌。套筒断口心部主要为韧窝与“河流花样”解理的混合形貌。

3) 断口分析可知, 套筒断口边缘为“冰糖状”沿晶形貌, 呈脆性断裂特征。沿晶断裂机理为组织晶界弱化, 使结合强度降低, 裂纹沿晶界扩展。沿晶断裂原因除环境介质如氢脆、应力腐蚀等外, 还由以下情况引起: ①晶界沉淀相引起的沿晶断裂, 该断裂多是沿晶韧窝断裂。②杂质元素在晶界偏聚, 降低晶界的聚合能引起的沿晶断裂, 如回火脆性中晶界杂质偏聚。③高温沿晶断裂, 如蠕变。④淬火不当, 如过热、过烧引起的沿晶断裂<sup>[6-9]</sup>。

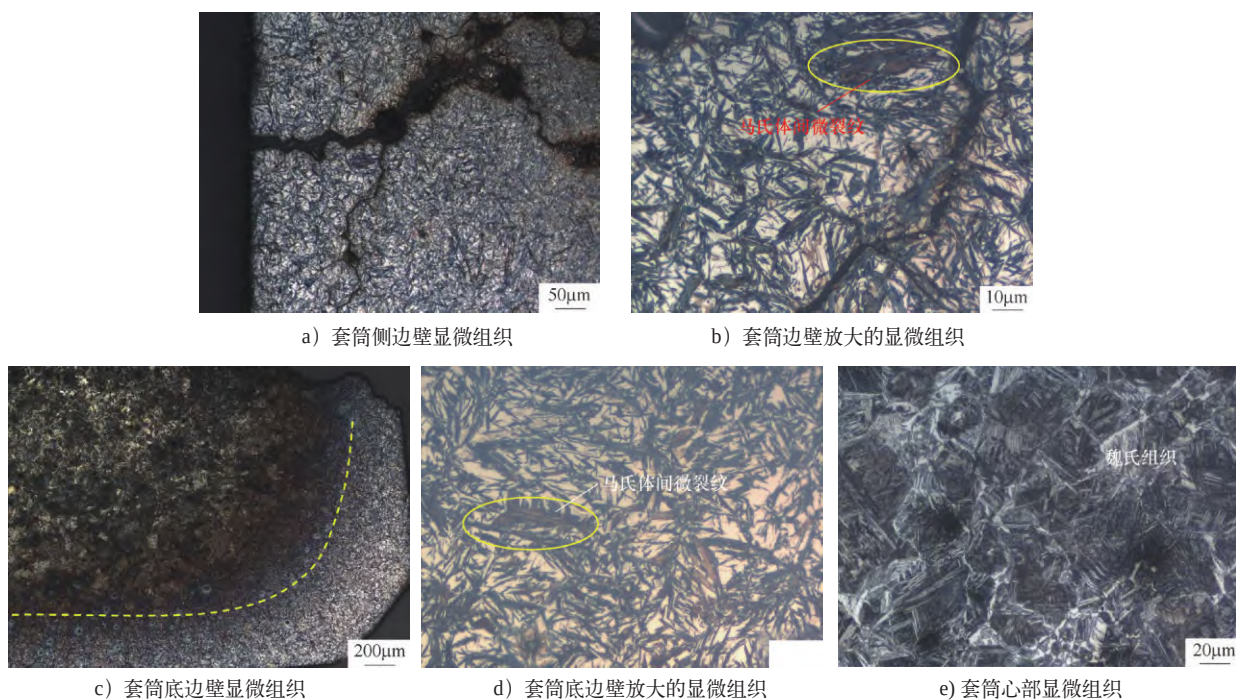
图3 断裂套筒显微组织

图3所示为断裂套筒显微组织形貌。图3a~d为套筒外表面显微组织，表面组织为粗针马氏体+大量残留奥氏体，马氏体>6级，局部可见马氏体间微裂纹，不符合JB/T 3232—2017《滚动轴承 万向节滚针轴承》要求。表面组织粗大，对应断口表面沿晶形貌。图3e为套筒心部显微组织。由图3e可知，心部组织存在魏氏组织。

技术要求, 但是表面显微组织是粗针状马氏体+大量残留奥氏体, 局部有马氏体间裂纹, 可能与渗碳和淬火温度偏高, 也有可能与渗碳及淬火碳势偏高有关。

4) 由金相分析可知, 断裂套筒表面组织为粗针马氏体+大量残留奥氏体, 心部为魏氏组织, 属于严重的渗碳淬火不合格组织。未断裂套筒表面组织为极细小均匀的针状马氏体组织, 与断裂套筒组织差异较大。断裂件马氏体针粗大, 残留奥氏体较多及淬火组织应力较大, 使马氏体片间形成了微裂纹, 严重降低材料韧性。

综上所述可知, 断裂套筒表面组织存在严重过热, 局部粗针马氏体间存在微裂纹, 在冲击载荷下轴承套筒发生断裂。轴承套筒断裂后发生“咬死”现象, 套筒内壁及十字轴表面的滚针受挤压, 使轴与滚针无法相对滑动, 导致万向节变角度动力传递功能丧失。在车辆持续运转情况下, 万向节其他位置也出现匹配失稳磨损异常, 应力作用下出现滚针及弹性挡圈断裂等现象, 最终导致万向传动装置失效。

1) 渗碳与淬火工艺不良是万向节轴承套筒发生断裂失效的主要原因。轴承套筒热处理工艺不良, 形成的粗针马氏体+大量残留奥氏体, 局部可见马氏体间微裂纹, 在恶劣工况下套筒发生脆性断裂。

2) 优化渗碳淬火工艺, 降低渗碳及扩散碳势, 采用合适的渗碳及淬火温度, 形成合格的渗碳淬火组织。

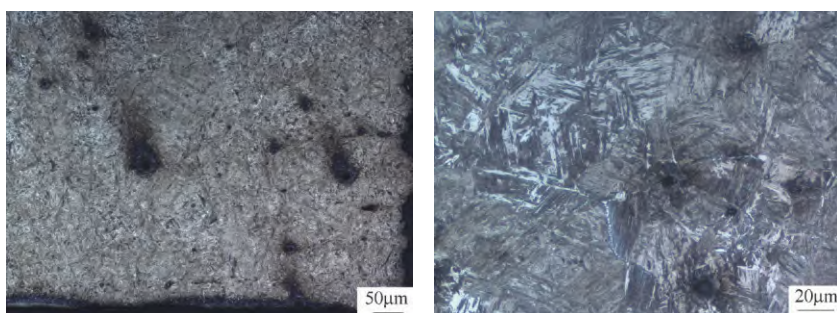
图4 未断裂套筒显微组织

图4所示为未断裂套筒显微组织形貌。由图4可知，表面组织为细小均匀的针状马氏体组织，心部

组织为低碳马氏体+少量网状铁素体。

a) 未断裂套筒边壁放大的显微组织

b) 未断裂套筒心部放大的显微组织
