# GCr15钢活塞件真空热处理工艺优化

**摘要:** 某型号随动活塞材料为GCr15钢, 零件最厚处约20mm, 经真空油淬后, 在硬度检测时出现软点等缺陷。为此对原始组织、加热时表面状态、淬火冷却介质冷却能力及操作过程等可能导致淬火后出现软点问题进行逐一分析, 最终确认淬火后出现软点的主要原因是工艺方法欠佳而导致的, 如: 装炉方式不当、真空淬火时油表面压力较小等。改进工艺后, 盲孔朝上装炉、淬火油表面压力调整至1kPa以上, 则活塞件重新淬火后表面硬度的均匀性分布较好。

## Process optimization for vacuum heat treatment of GCr15 steel piston

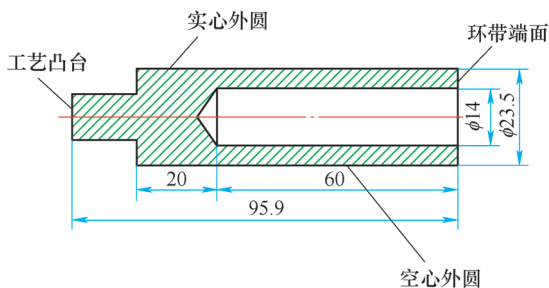
图1 随动活塞件规格尺寸

(1) 活塞件技术要求 材料为GCr15钢，规格尺寸如图1所示。要求淬火后硬度为60~64HRC。

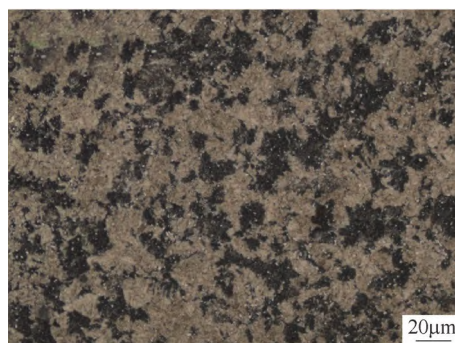
图2 局部软点的金相组织(50HRC左右区域)

对零件局部软点区域金相组织检查呈现回火马氏体、黑色屈氏体及少量碳化物(见图2), 零件组织与冷却过程中未超过临界冷却速度。

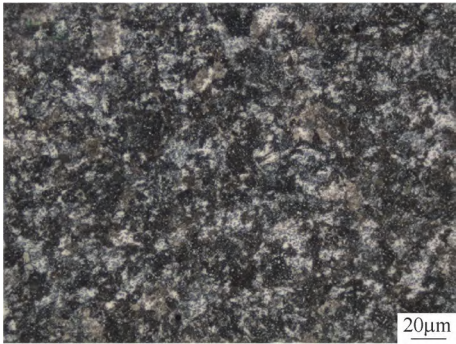
图3 与原材料硬度相近区域金相组织

综上所述, 装炉方式不对、油表面压力偏低是造成硬度偏低的原因, 从金相组织出现托氏体+碳化物, 并未发现回火马氏体组织, 托氏体产生原因是加热温度偏低, 致使局部区域合金化程度过低, 冷却时在该处即析出未淬硬的托氏体组织并呈团状分布, 如图3所示。

为了消除活塞件内孔 $\phi 14\text{mm} \times 60\text{mm}$ 钻孔时的应力，需要进行650℃不完全退火。数量控制在单炉100件，盲孔朝上摆放装炉，淬火时采用回充高纯氮至真空计显示10kPa进行淬火，淬火后硬度均匀，未发现软点。

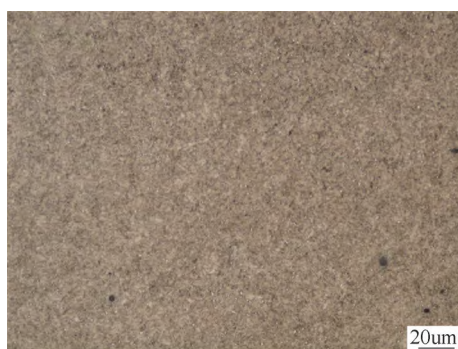
a) 截面中心位置

对零件厚度最大位置解剖后采用金相显微镜进行检测，零件组织均匀呈回火马氏体+碳化物，如图4所示。
