# 65Mn钢波形弹簧断裂原因分析

陕西航空电气有限责任公司 陕西兴平 713100

## Fracture analysis on 65Mn steel wave spring

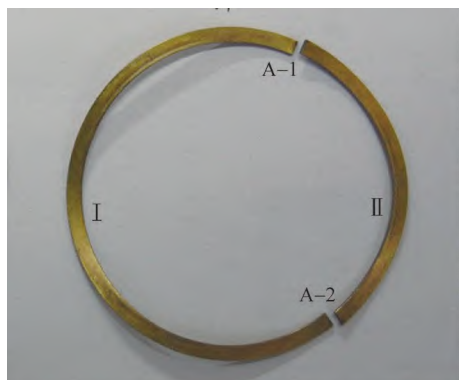
图1 波形弹簧断裂位置

波形弹簧断裂为 I、II 两部分, 断裂位置如图 1 所示。两处断裂位置均在波谷位置且相互对称, 形成相匹配的两处断口(A-1和A-2)。

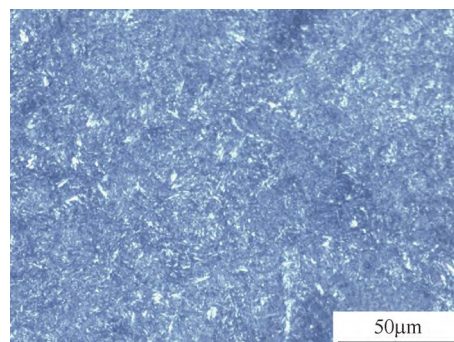
图3 波形弹簧金相组织(500×)

从断裂件制取金相试样, 经打磨、抛光、4%硝酸酒精浸蚀后置于500倍Leica DMR金相显微镜下观察(见图3), 基体组织为回火屈氏体, 表面无脱碳、增碳现象, 也未见明显的其他缺陷。

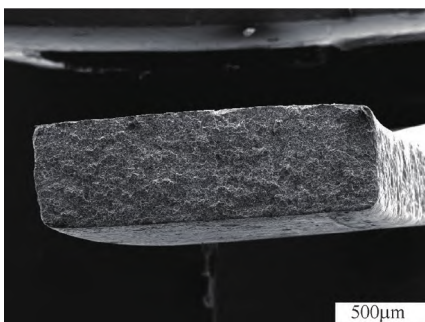
图4 断口微观形貌

将波形弹簧断口A-1置于丙酮溶液中进行超声波清洗，清洗完成后在VEGA II LMH扫描电镜下观察断口微观形貌（见图4），为沿晶+韧窝混合特征，局部可见晶界二次裂纹，沿晶呈冰糖块状，晶粒轮廓清晰，没有附着物，晶面上有明显的撕裂棱，呈鸡爪痕形貌，属脆性沿晶断口（见图5、图6）。断口整体为典型的氢脆断裂形貌。

通过上述分析可见，波形弹簧断口未见冶金缺陷，化学成分符合要求，由此，可排除因材料缺陷而导致的断裂。通过微观观察可知，断口较干净且无腐蚀产物，呈沿晶+韧窝混合特征，可见鸡爪痕，结合能谱分析结果，可断定该脆性断裂不是由疲劳或腐蚀引起的，而是典型的氢脆断裂。

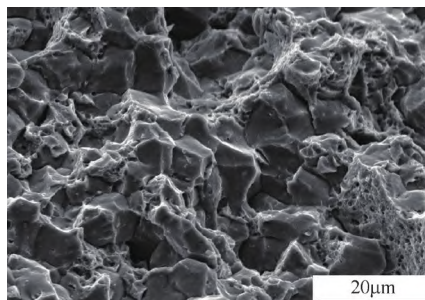
图7 微观断口形貌

取出同批次一件检测硬度，基体硬度为519.2HV1.0，将其换算成洛氏硬度，为50.5HRC，与断裂件基体硬度基本相同，均为技术要求的上限值。将该试样打断，断口置于VEGA II LMH扫描电镜下观察，整个断口有轻微宏观塑性变形倾向，微观形貌为沿晶+韧窝混合特征，如图7所示。由此可知，材料基体硬度越高，其脆性断裂倾向越大。

2) 波形弹簧硬度偏高，脆性倾向较大。建议调整热处理工艺，降低硬度至技术要求的下限值（44~45.5HRC）。
